**PROGETTO DI SOSTITUZIONE E
RESTAURO DEI SERRAMENTI
ESTERNI E DELLE ANTE
D'OSCURO
DI VILLA ALARI**

RELAZIONE GENERALE PROGETTO DEFINITIVO ESECUTIVO

GENNAIO 2021

**Relazione generale dei serramenti
e degli antoni lignei di
Villa Alari
di Cernusco S.N.**

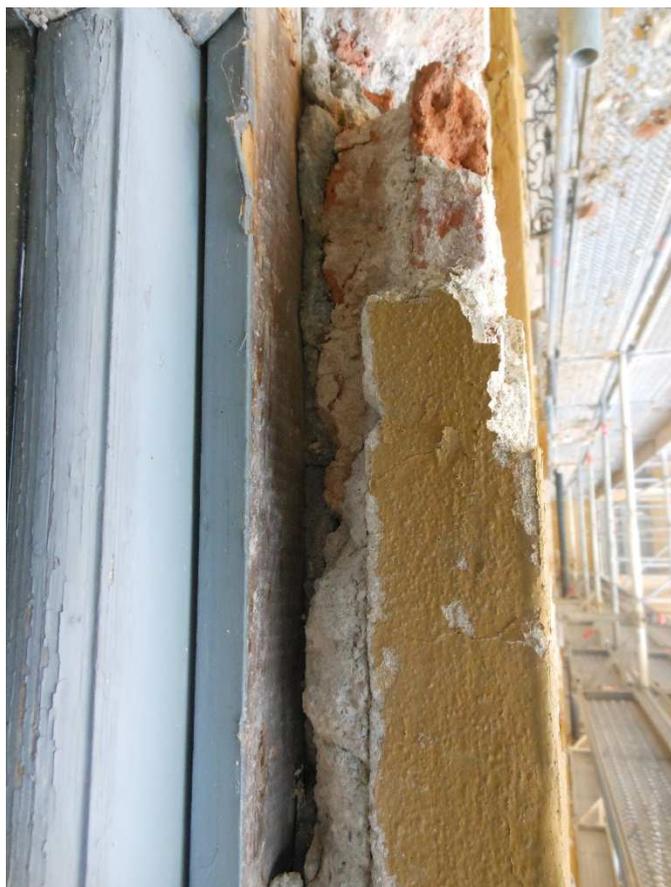
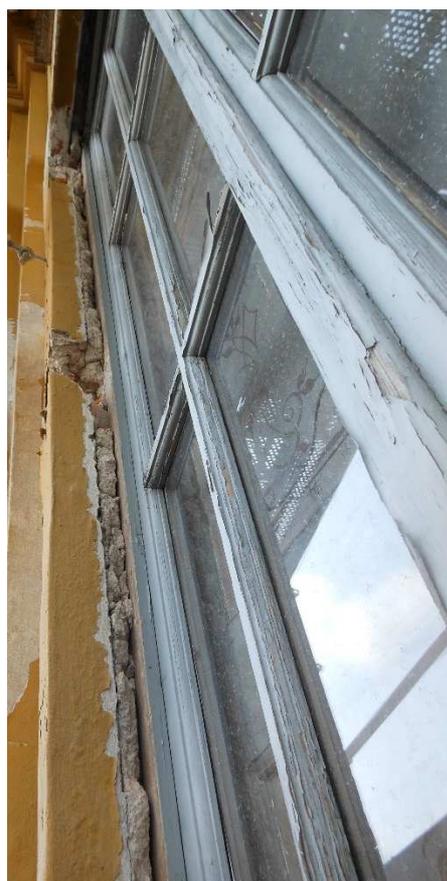
Sopra: lato nord – il telaio delle finestre fornite di grata dopo la rimozione di queste ultime nel 2017. Si noti lo spazio lasciato tra la spalla muraria e il nuovo serramento: l'intercapedine risulta riempita con zeppe e frammenti di mattoni e malta.

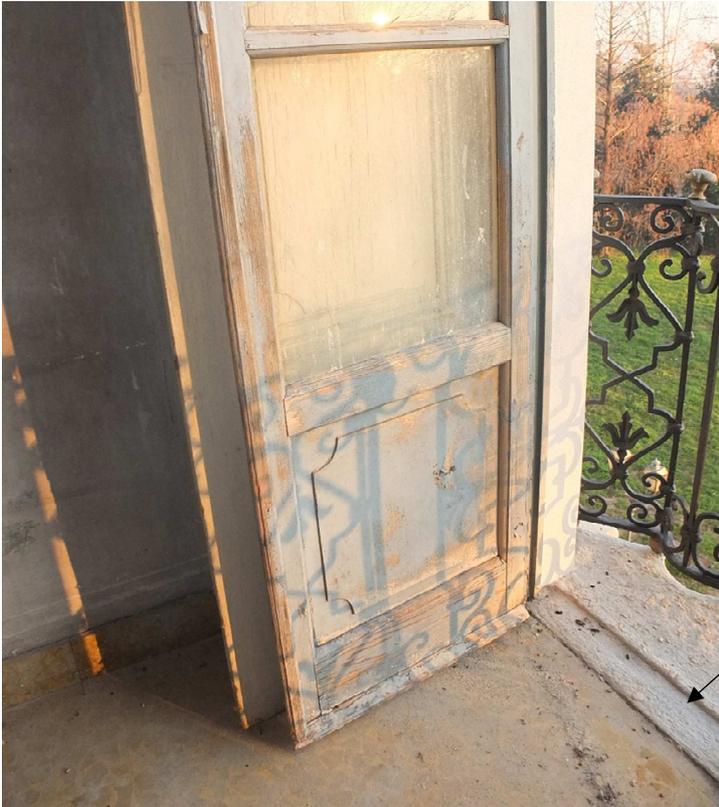
oggi persi: le persiane sono state eliminate, i pavimenti interni sono stati modificati e alzati e con l'arretramento del controtelaio è venuta a mancare la battuta contro la soglia in pietra, la quale anzi è diventata una sorta di canale di raccolta dell'acqua e di sua percolazione all'interno degli ambienti.

Battuta originaria del serramento settecentesco sulla soglia del poggiolo

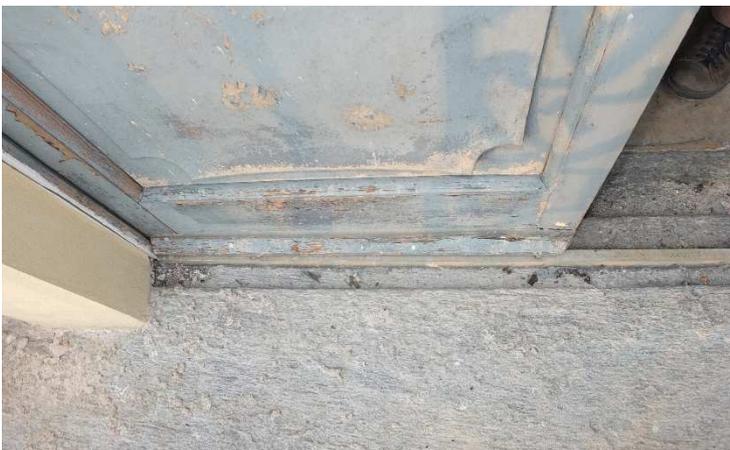
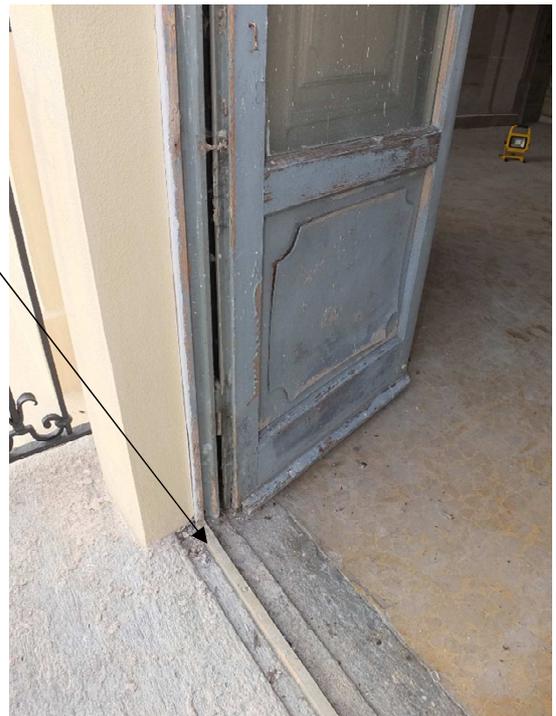
I tentativi introdotti dai Padri per limitare le infiltrazioni dalle portefinestre si sono risolti nell'aggiunta di profili in pietra o in metallo sulla battuta del poggiolo, che tuttavia hanno semplicemente finito col diventare dei canaletti di ristagno dell'acqua piovana a danno dei serramenti medesimi.

Serramento n. 78. Profilo in ottone posto sulla soglia in pietra per creare la battuta del serramento ma che ha invece dato origine ad una sorta di "canaletta" di raccolta dell'acqua piovana

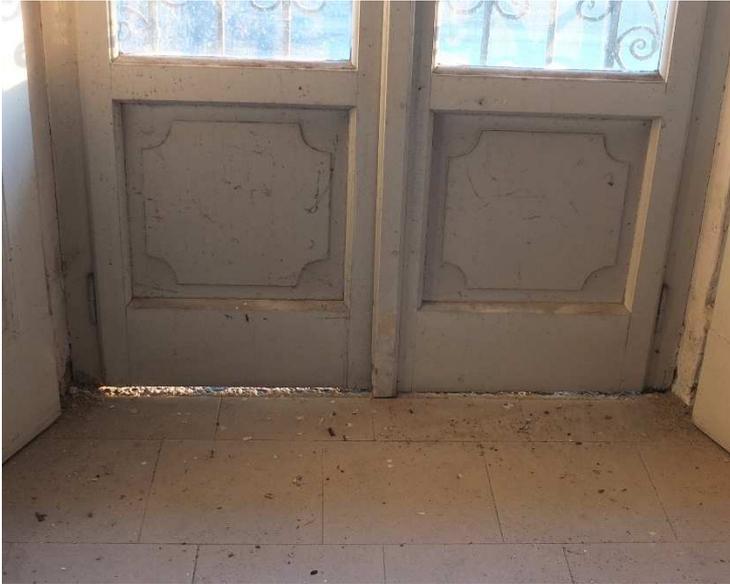
Serramento n. 95 – All’ammezzato secondo i nuovi serramenti non sono stati arretrati, trovandosi uno spessore murario ridotto; tuttavia il nuovo serramento non ha la battuta sulla soglia in pietra del poggiolino ed pur in presenza del gocciolatoio non è garantita la tenuta all’acqua. Probabilmente il pavimento originale era leggermente più basso dell’attuale ed il serramento poteva trovare battuta sulla soglia.

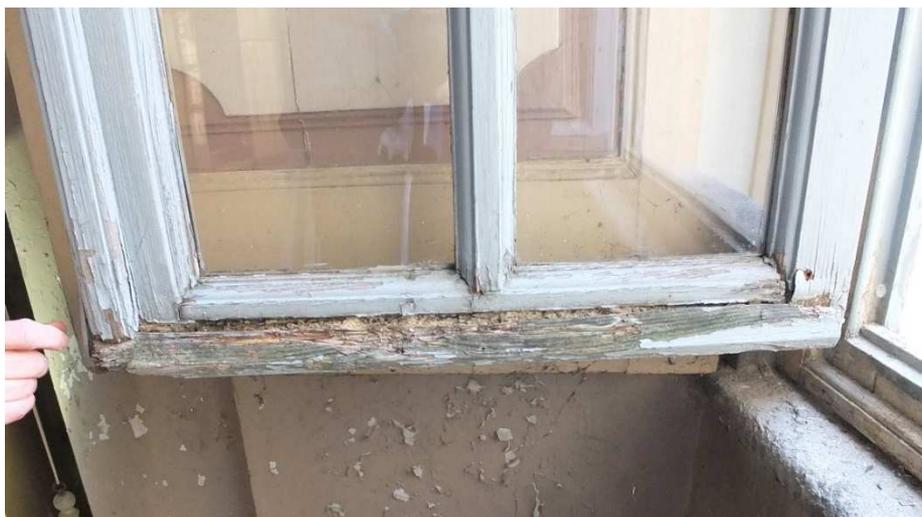
Ai fenomeni di degrado di tutti i serramenti, ha contribuito sia l’assenza delle persiane sia della manutenzione delle superfici che risultano prive oramai di trattamenti di verniciatura sulle superfici esterne. L’applicazione, poi, di finiture a base di smalti acrilici, unitamente alla mancanza di un fondo di preparazione, ha esposto rapidamente il legno ai degni atmosferici.

Serramento S4. F1A Marcescenza con attacco biologico del gocciolatoio e della battuta (n. 32-33)

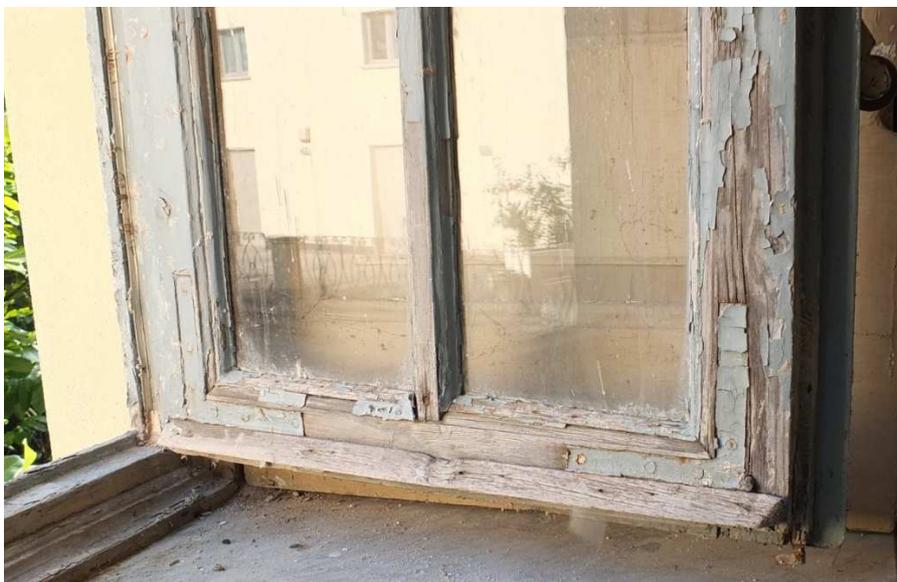
Serramento S2.F1A esfoliazione del rivestimento a smalto sintetico. Si notino le bandelle metalliche di rinforzo e l'applicazione di un listello gocciolatoio (n. 7)

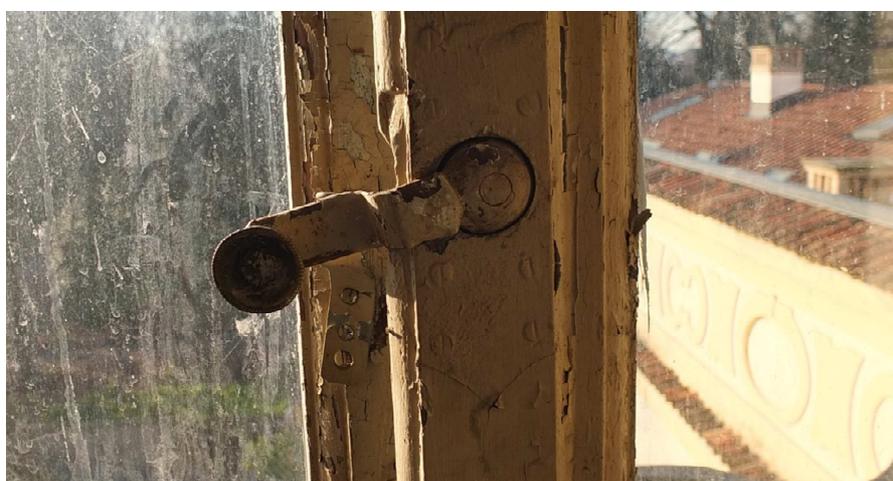
S2 P1B - ossidazione della maniglia (serramento n. 90)

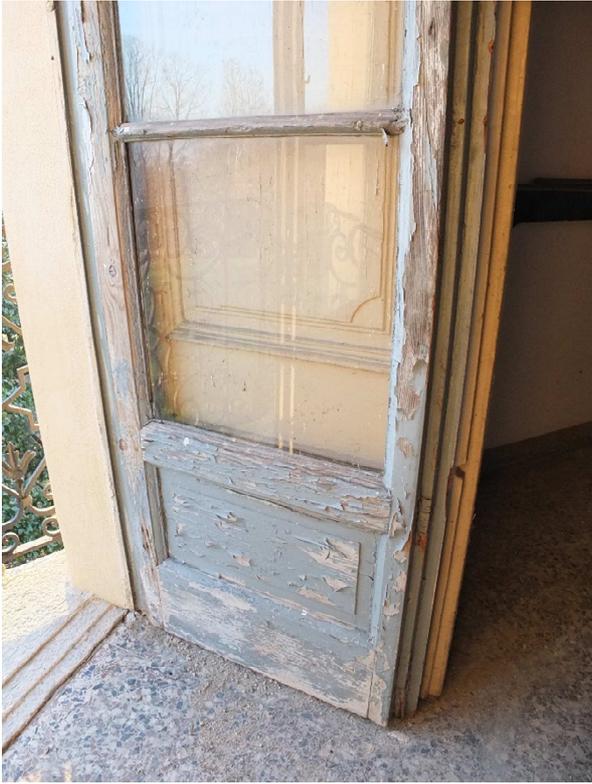
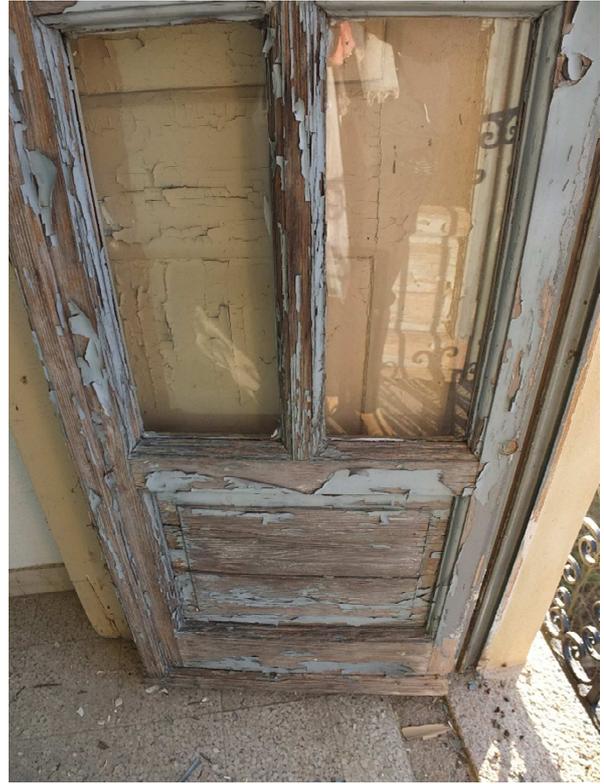
Serramento S2.P1B - dissesti e distacchi dei traversi di suddivisione dei vetri con disidratazione del legno e solcature profonde (serr.85 e 86)

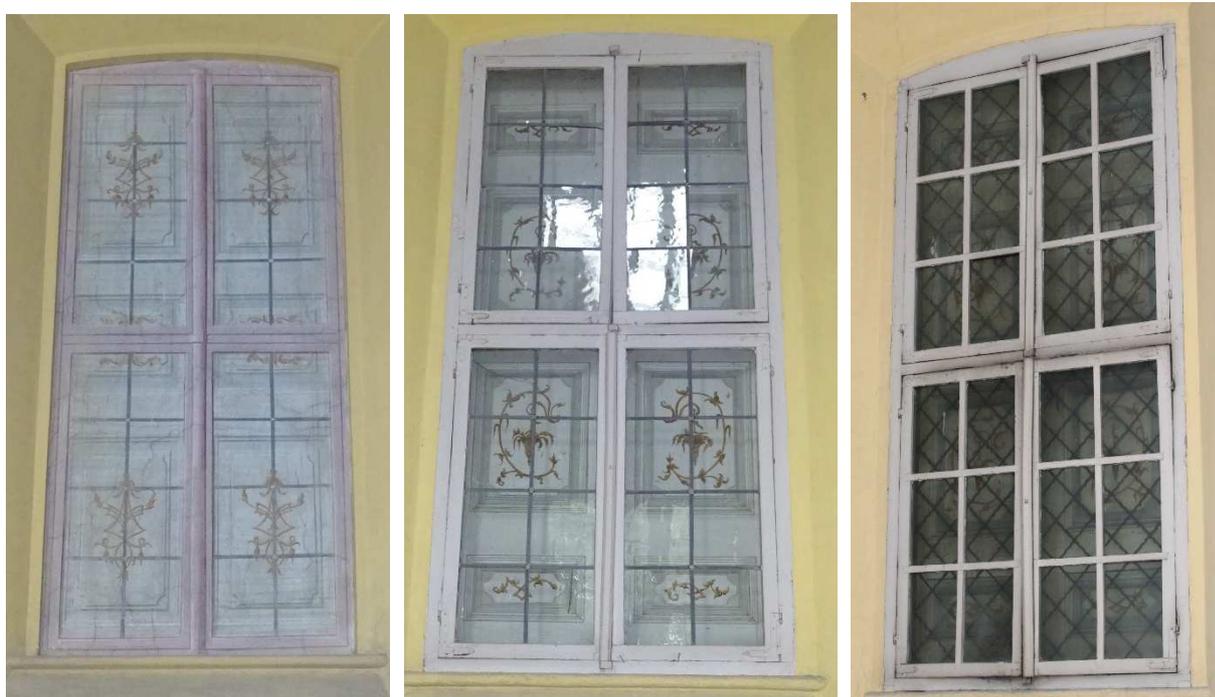
Serramento S4 consumo del legno e della vernice per esposizione ai raggi UV e all'acqua (n. 71)

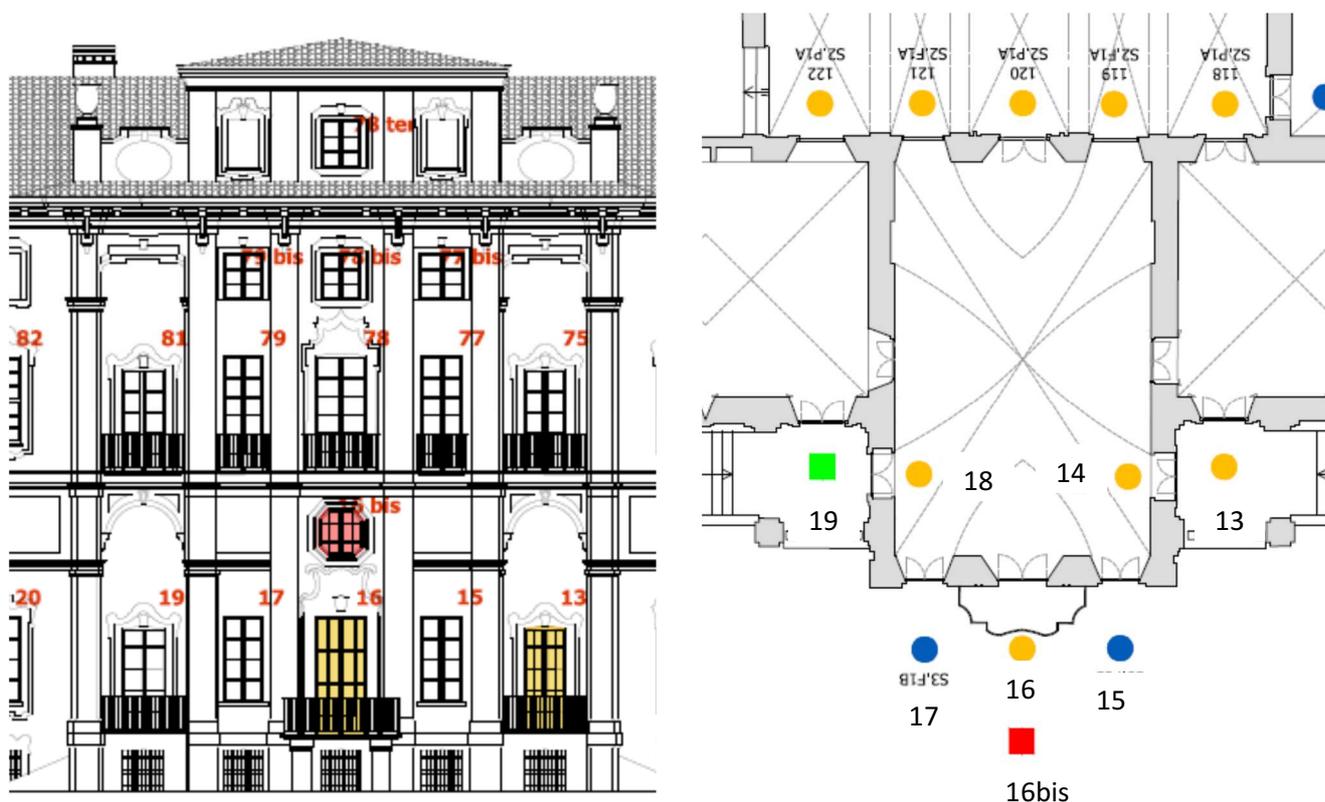
Prospetto sud – serramenti da restaurare = 13, 15,16,16 bis, 17 di cui il 16 ed il 17 sono novecenteschi (indicati con colore blu)

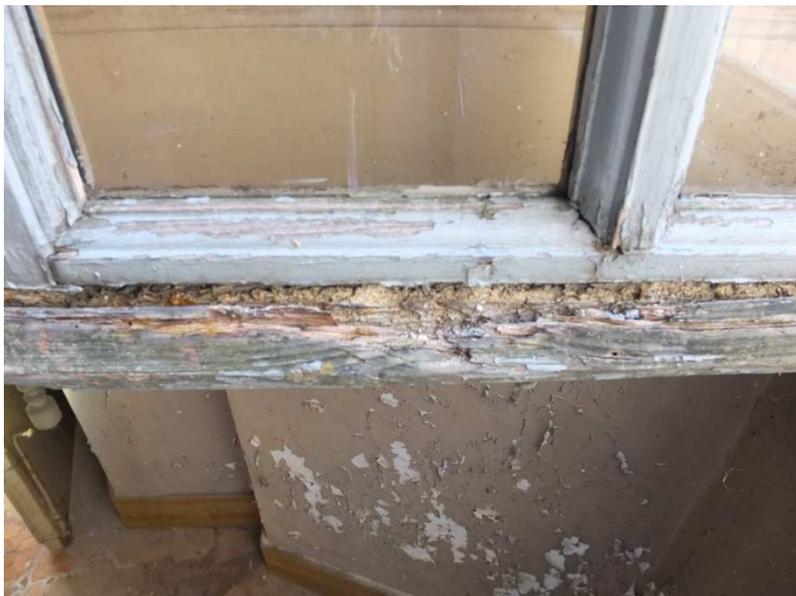
Esempio di Serramento con il gocciolatoio completamente irrecuperabile che necessita di sostituzione

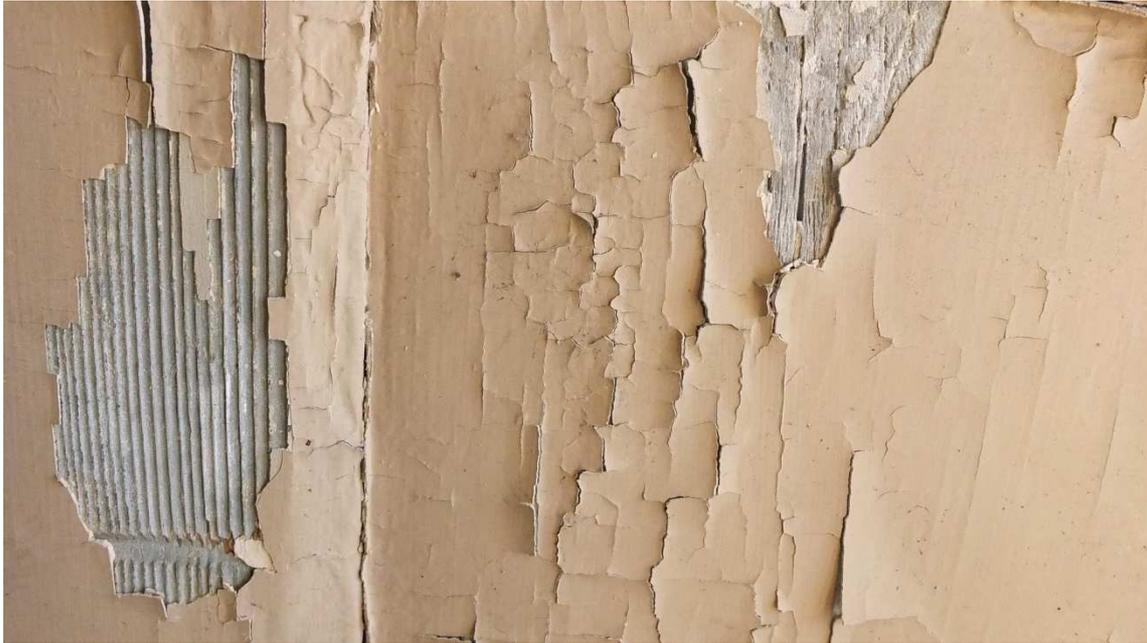
Uno dei degradi più preoccupanti è costituito dall'irraggiamento solare che interessa le superfici degli antoni, soprattutto per la parte di radiazione nell'ultravioletto e nell'infrarosso. Gli effetti di quest'ultimo risultano aggravati ove vi è aderenza tra gli antoni e i vetri del serramento, in assenza di persiane o schermature esterne. Infatti nell'intercapedine presente tra vetro e anta d'oscuro interna, si crea surriscaldamento dell'aria e della superficie (effetto serra) che danneggia sia il legno sia le superfici pittoriche. E' dunque necessario lasciare "respirare" l'anta interna evitando chiusure con perfetta sigillatura nei prospetti particolarmente interessati dal soleggiamento.

Antone D1 – serramento 98 – solcatura della superficie originale a causa dell'eccessivo soleggiamento, con sovrammissione di smalto acrilico e tracce di fondo bianco

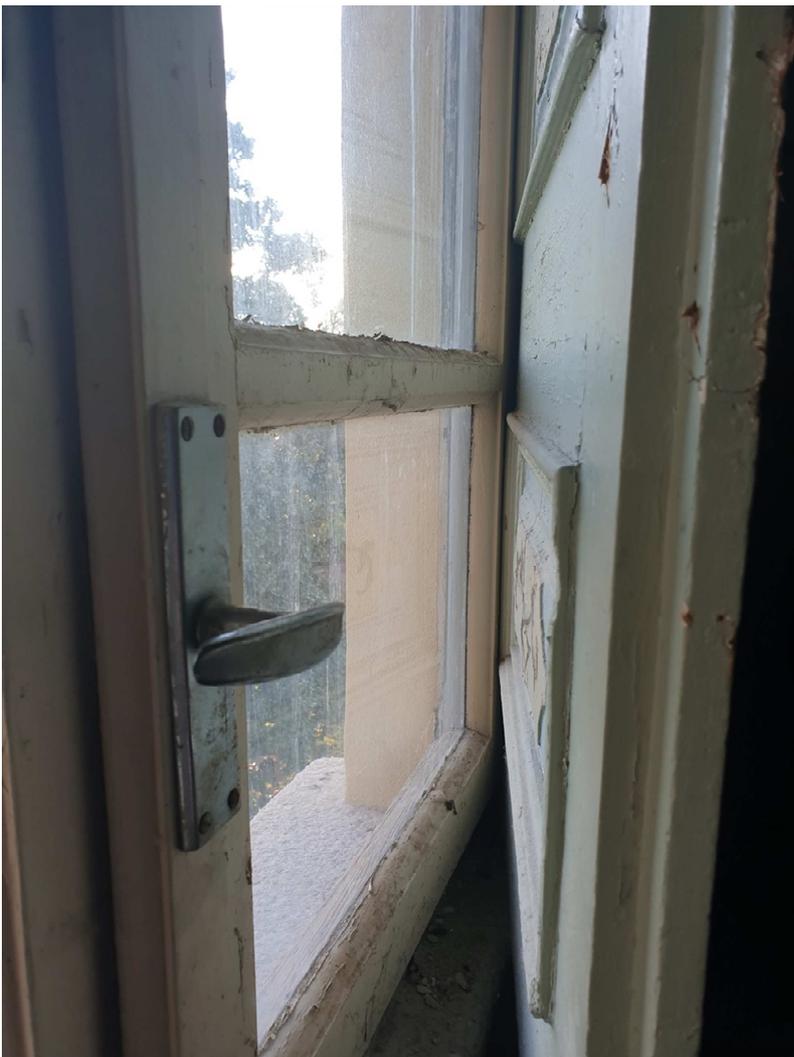
L'intervento di arretramento dei serramenti ai piani primo nobile e ammezzato primo ha comportato che alcuni degli scuri, in particolar modo quelli decorati con cornici lavorate e a rilievo, non si chiudano completamente perché le finestre e la maniglia invadono il profilo interno del vano apertura.

Interferenza tra le finestre
degli anni Cinquanta e gli
antoni d'oscuro originali con
cornici decorate del piano
nobile.

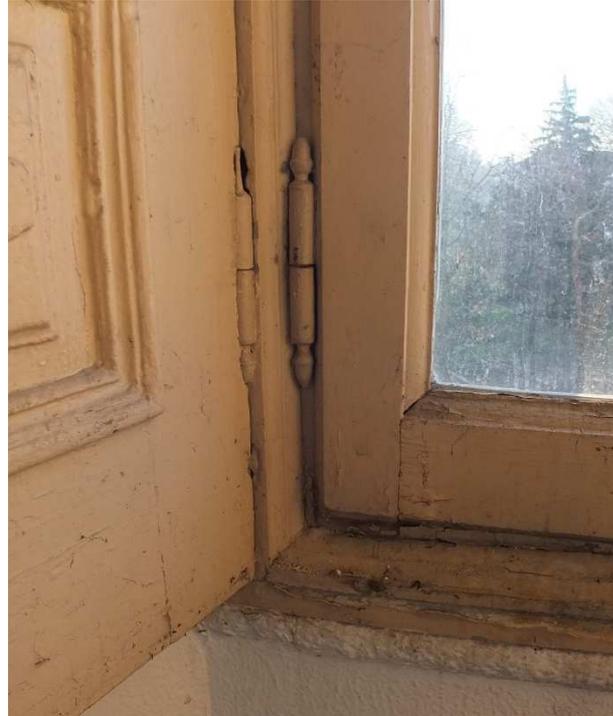
Serramento n. 87 – tipologia S2.F1B – sono visibili sulle ante mobili le bandelle piatte a L inchiodate con funzione di rinforzo strutturale. Si noti che la battuta inferiore presenta una sagoma concava con funzione di gocciolatoio
