**PROGETTO DI SOSTITUZIONE E
RESTAURO DEI SERRAMENTI
ESTERNI E DELLE ANTE
D'OSCURO
DI VILLA ALARI**

SCHEDE RESTAURO BENI CULTURALI

GENNAIO 2021

Scheda specialistica interventi di restauro Beni culturali

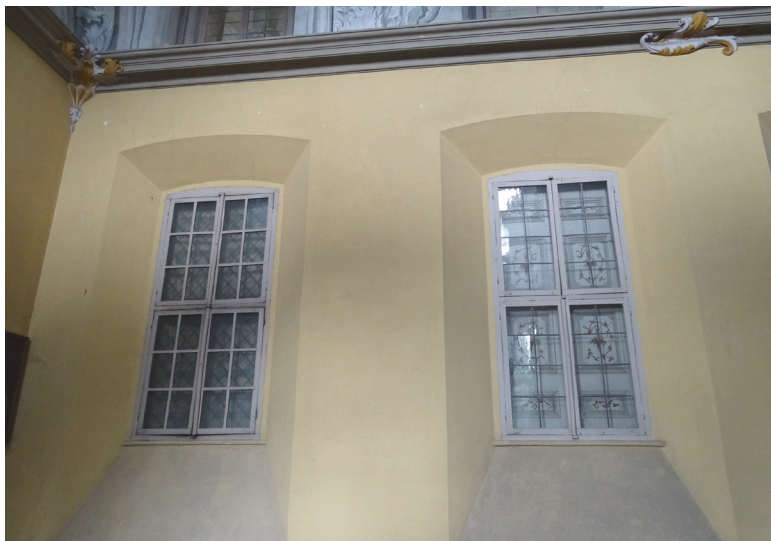
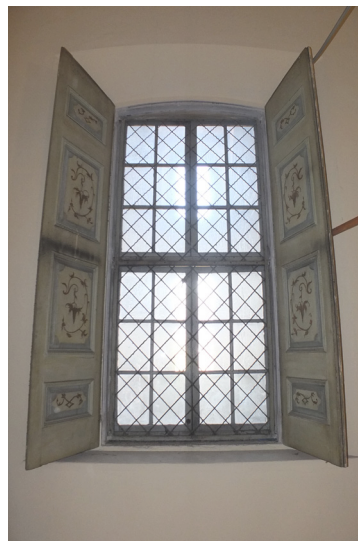
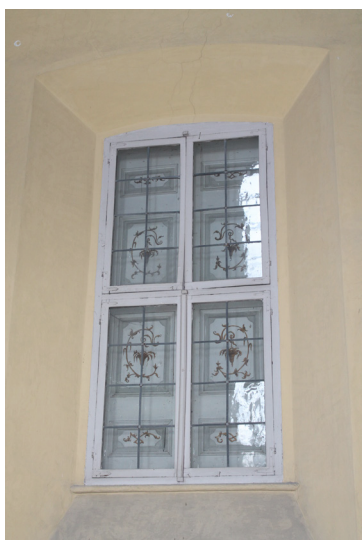
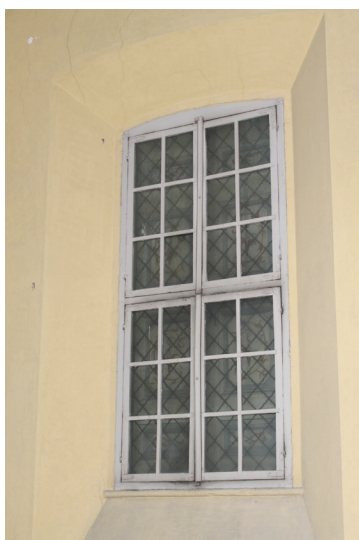
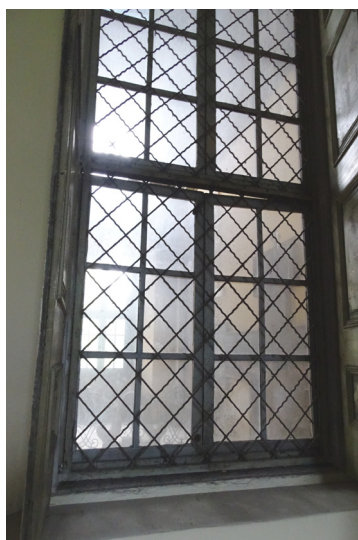
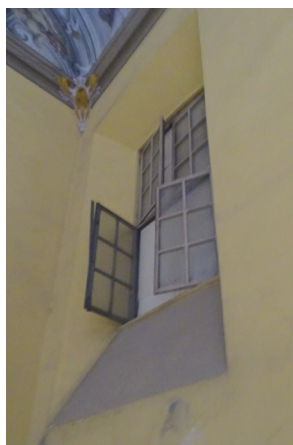
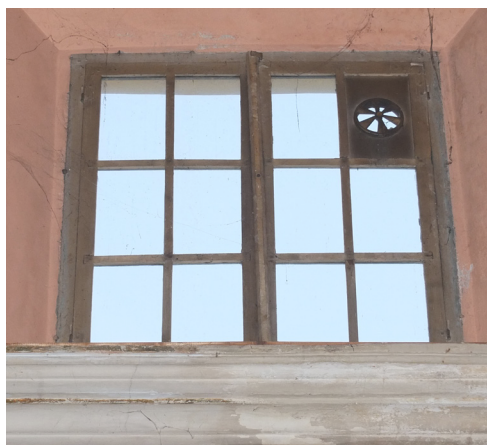
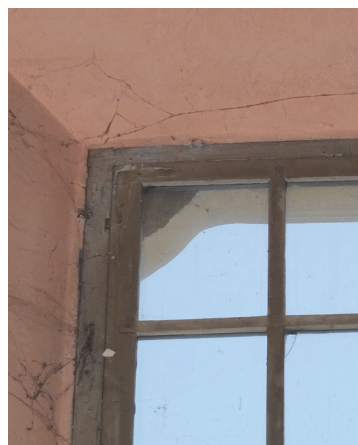
Stato di fatto Patologia	<p>I serramenti settecenteschi presenti sullo scalone d'onore e protetti dalle intemperie, si presentano in buono stato di conservazione.</p> <p>Alcuni di essi sono stati modificati nelle parti a vetri piccoli quadrati legati con piombo e sostituiti con lastre quadrangolari fissate con traversini di legno.</p> <p>Gli altri serramenti settecenteschi sono stati modificati nelle lastre vetrate e sono stati oggetto di verniciature recenti. Essendo esposti alle intemperie presentano maggiori fenomeni di degrado sulla superficie esterna.</p>
--------------------------	---

Intervento previsto	<ol style="list-style-type: none">1. Smontaggio cauto dei vetri e delle ante2. Pulitura superficiale3. Rimozione delle vecchie vernici4. Piccole riparazioni di parti lignee5. Inchiavichiamo degli incastri6. Revisione statica e funzionale del serramento e della ferramenta7. Stuccatura e preparazione del fondo8. Stesura di nuova finitura con prodotti all'acqua9. Rinserimento di vetri a lastre piccole con il recupero di quelle originali, sigillatura con legature a piombo e posa di pellicola di sicurezza infrangibile.
---------------------	---

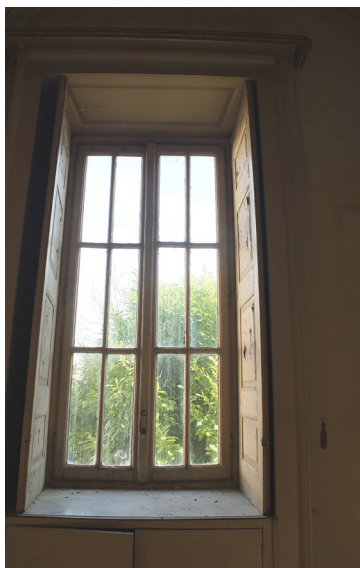
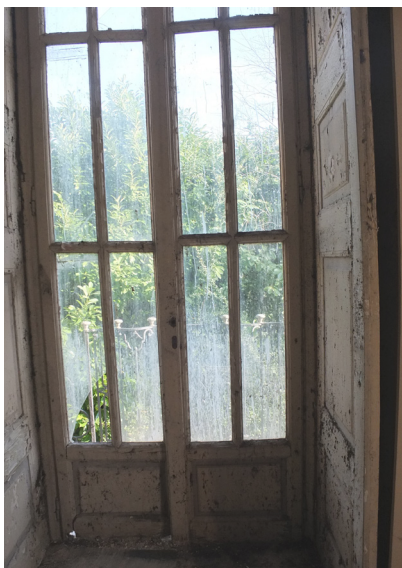
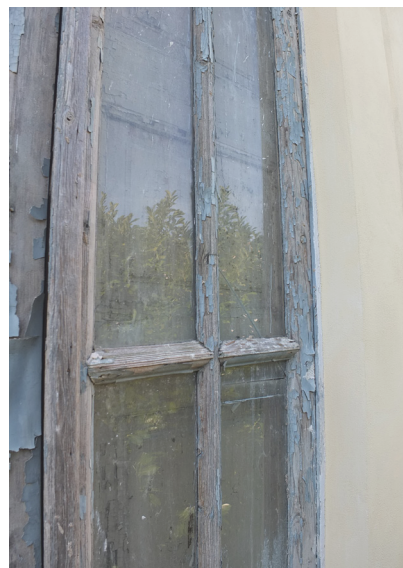
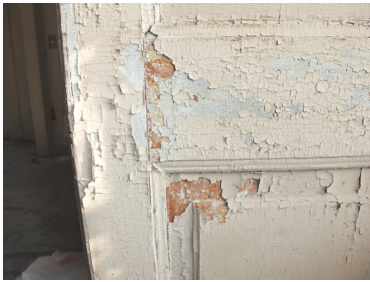
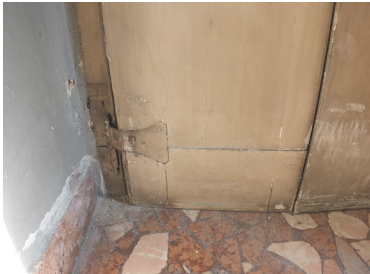
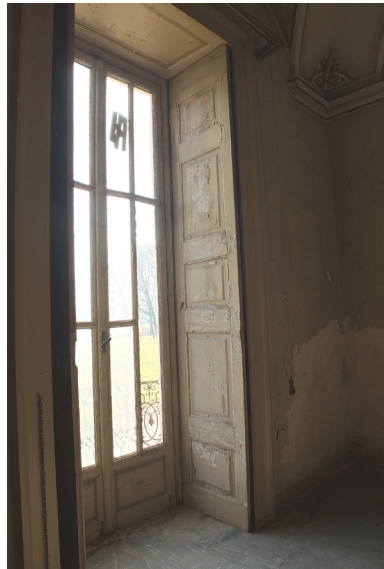
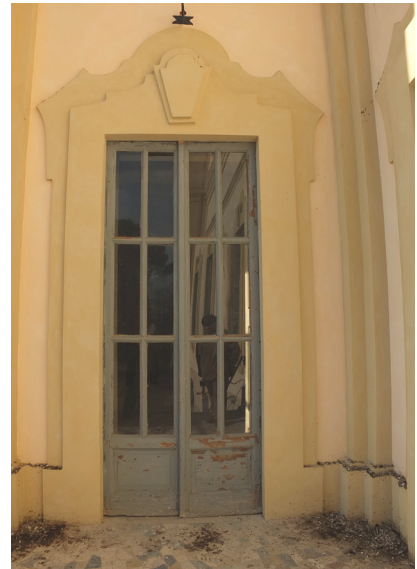
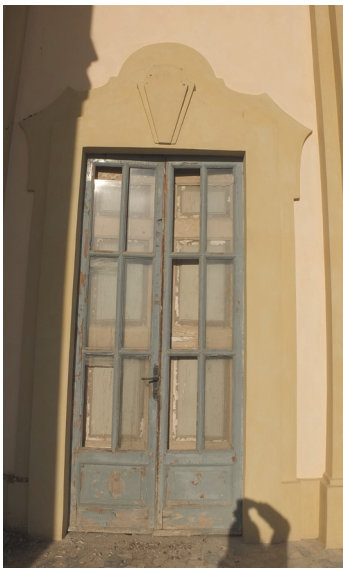
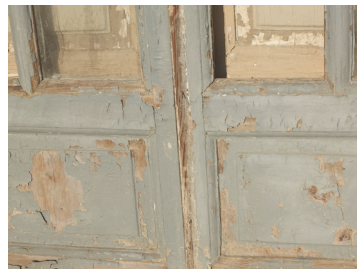
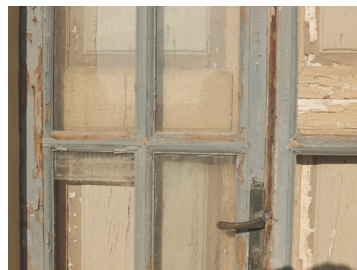
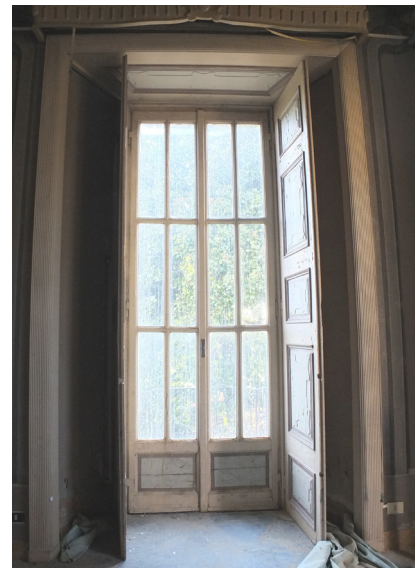
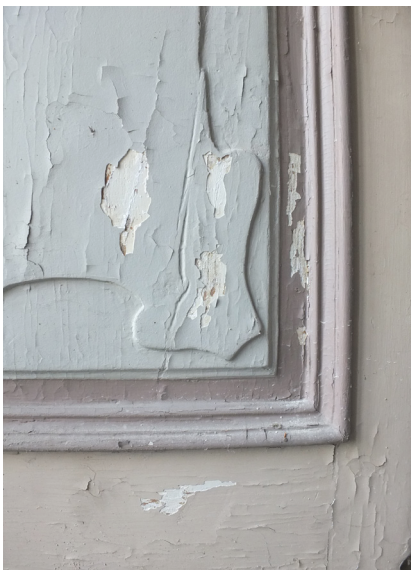
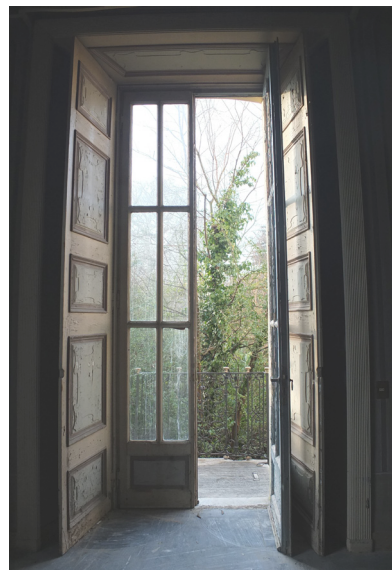
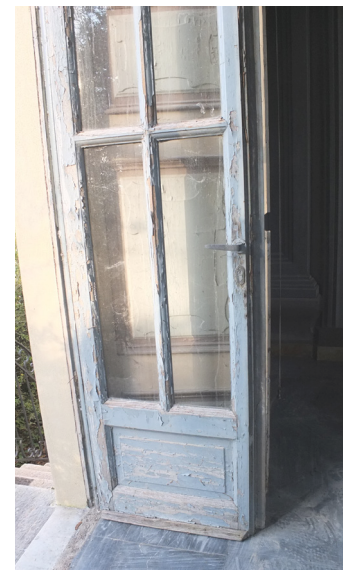
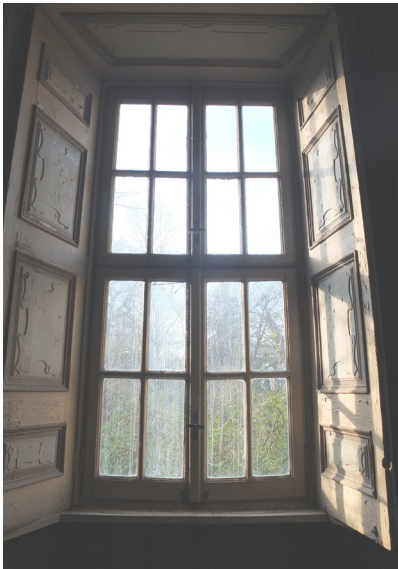
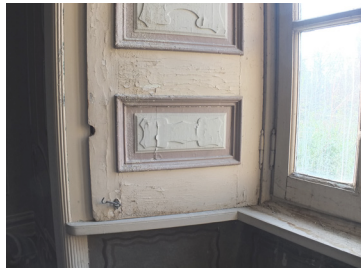
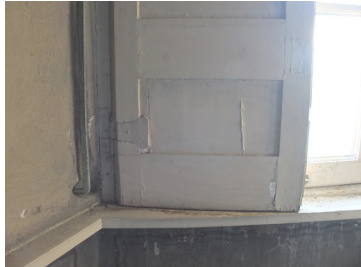
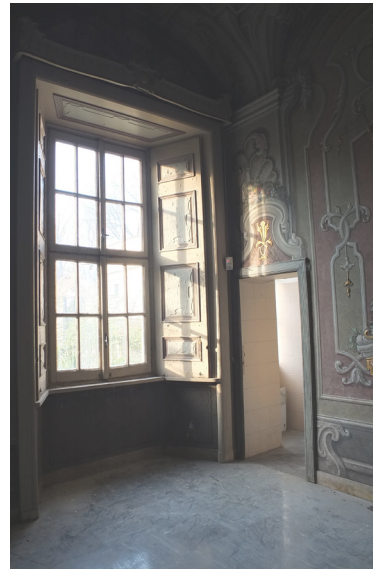
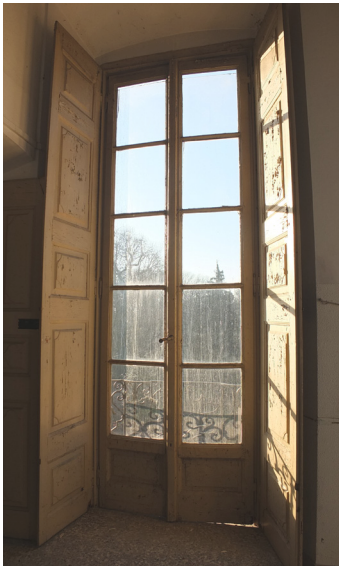
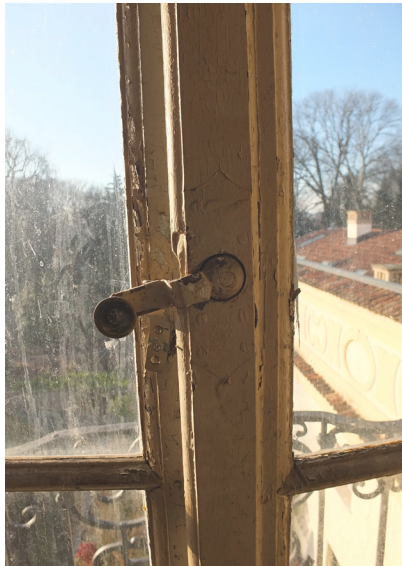
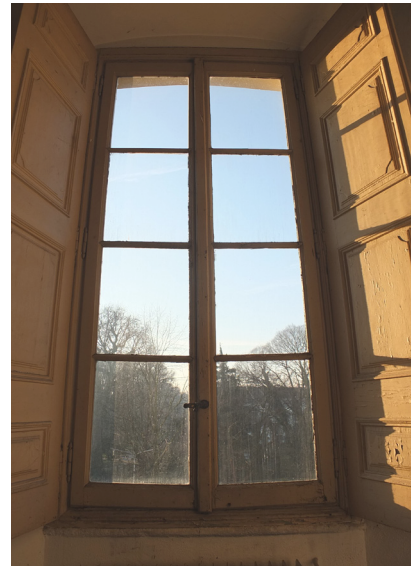
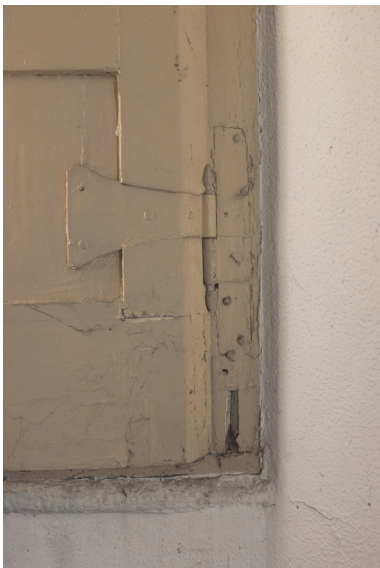
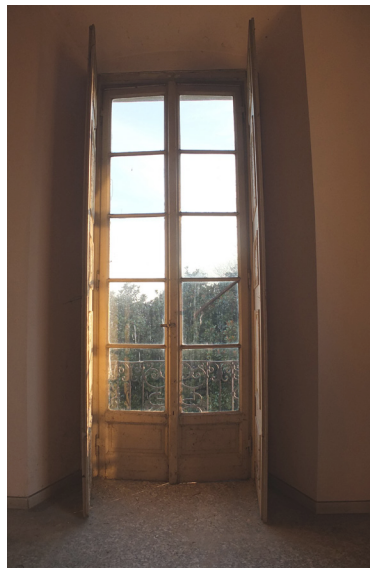
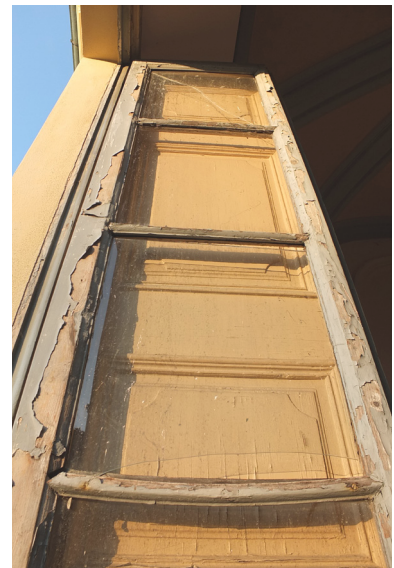
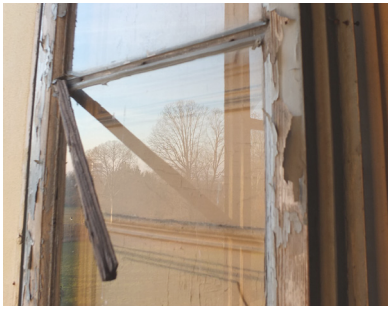
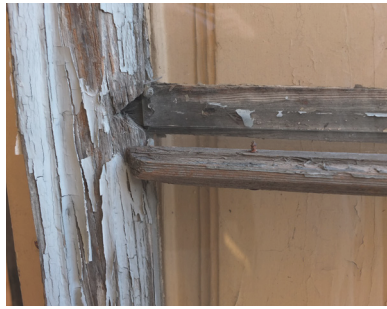
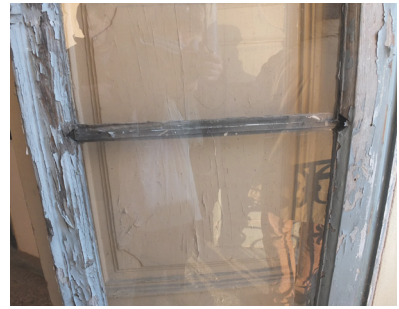
I serramenti Ottocenteschi posizionati in prossimità del portico del piano terra sono in buone condizioni di conservazione, anche perché protetti dalla intemperie. Diversa è la situazione degli altri serramenti che invece, non più protetti dalle persiane esterne, versano in condizioni di conservazione gravi se non pessime. Molti presentano marcescenze diffuse con dissesti che riguardano porzioni intere della struttura del serramento; quasi tutti evidenziano solcature e consunzioni superficiali dovute all'azione del sole e alla mancata manutenzione delle vernici di protezione. Quasi tutti i serramenti hanno subito la sostituzione delle maniglie

Intervento previsto per i serramenti recuperabili

1. Smontaggio cauto dei vetri e delle ante
2. Pulitura superficiale
3. Rimozione delle vecchie vernici
4. Grandi riparazioni di parti lignee con sostituzioni di elementi strutturali e di finitura
5. Inchiavichiamo degli incastri
6. Revisione statica e funzionale del serramento e della ferramenta con nuova ferramenta e maniglie a modello
7. Rinzeppamento e filzatura delle discontinuità del legno
8. Stuccatura e preparazione del fondo
9. Stesura di nuova finitura con prodotti all'acqua
10. Fresatura dell'alloggiamento dei vetri e inserimento di nuove lastre vetrate multistrato 3+3 mm

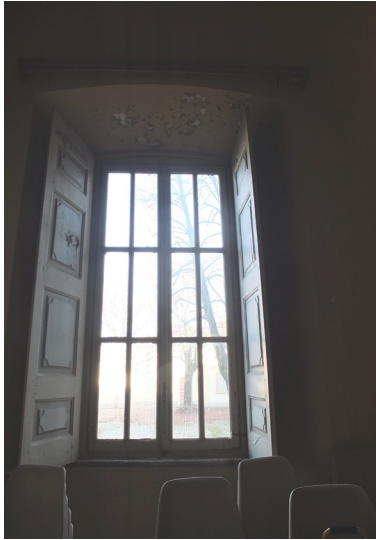
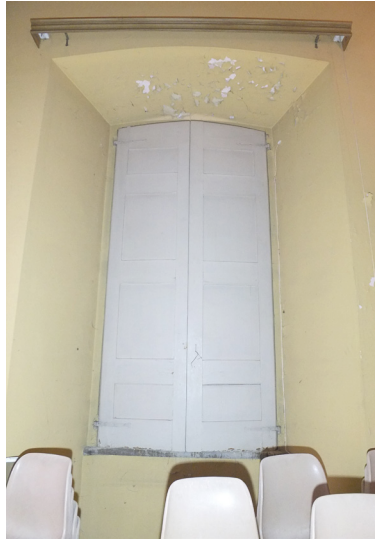
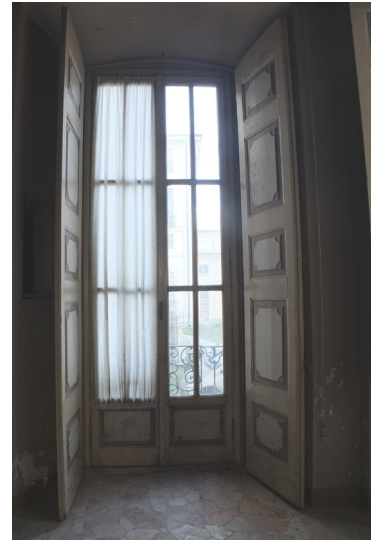
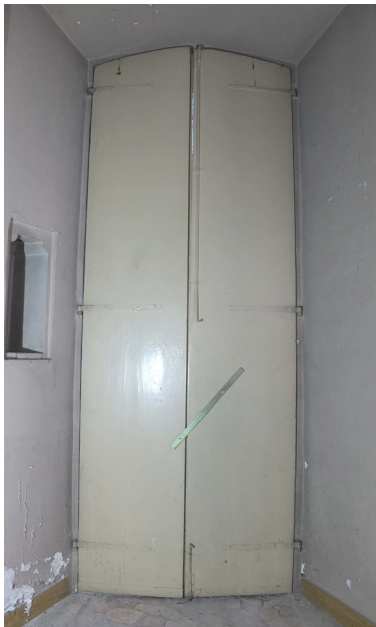
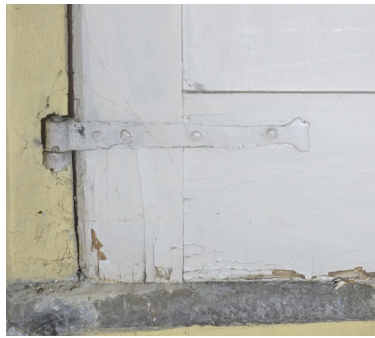
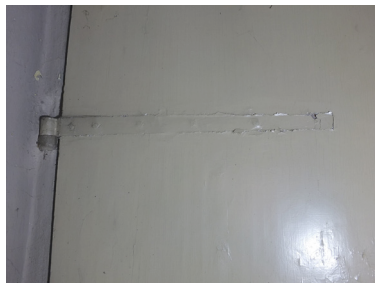
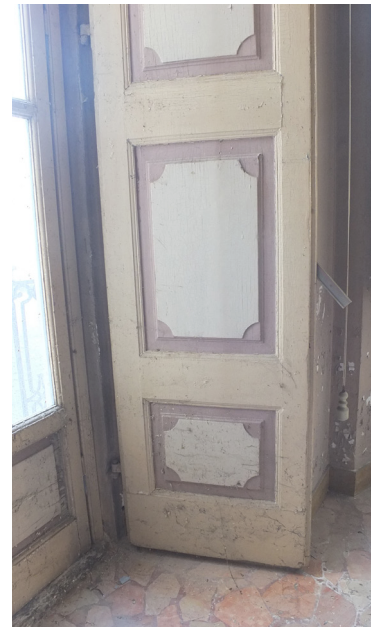
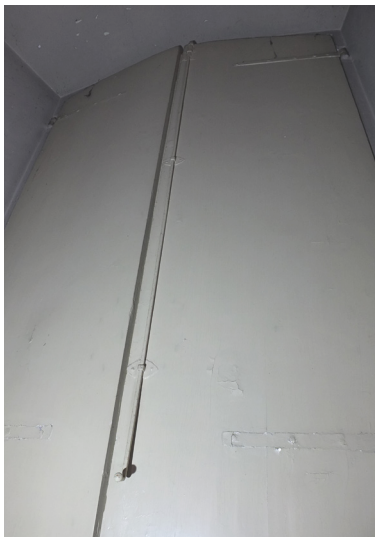
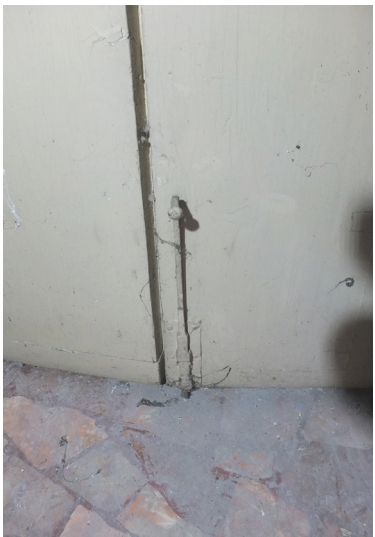
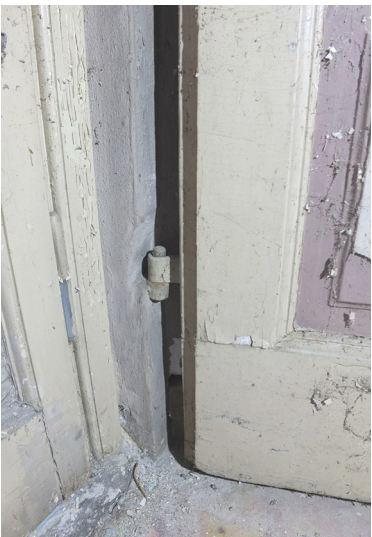
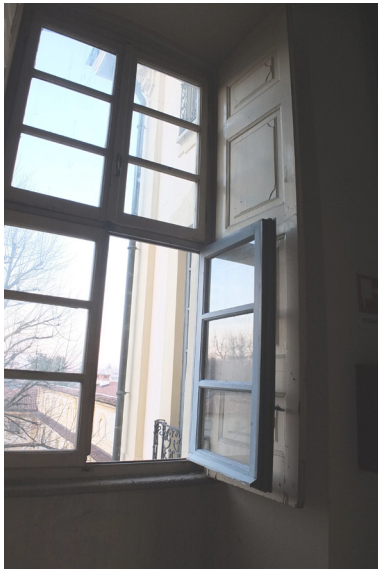
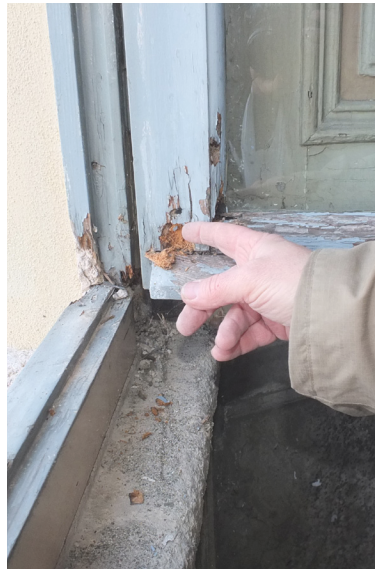
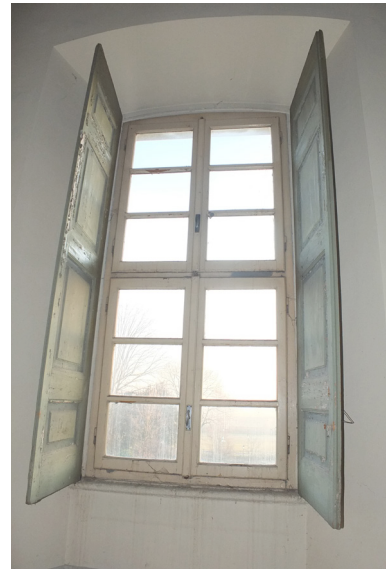
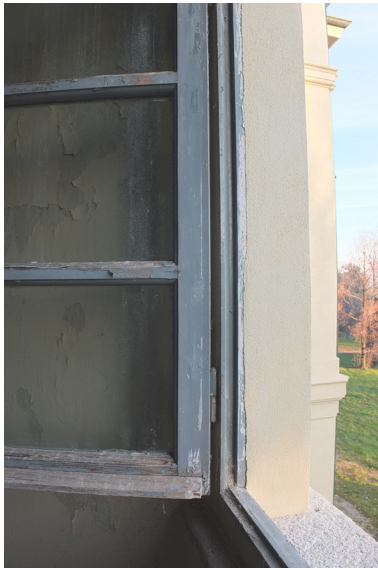
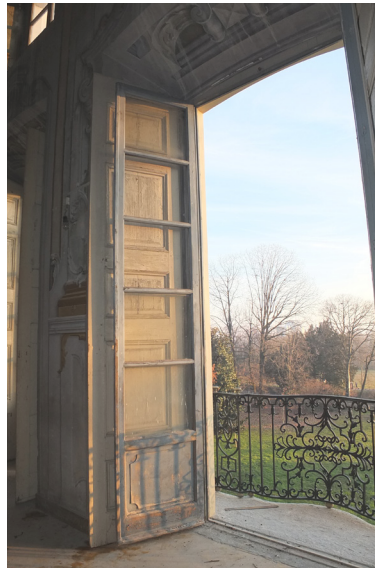
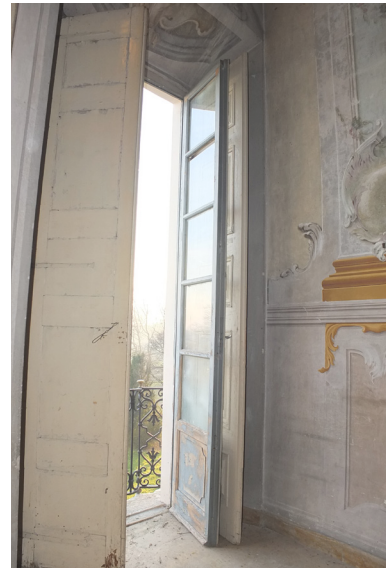
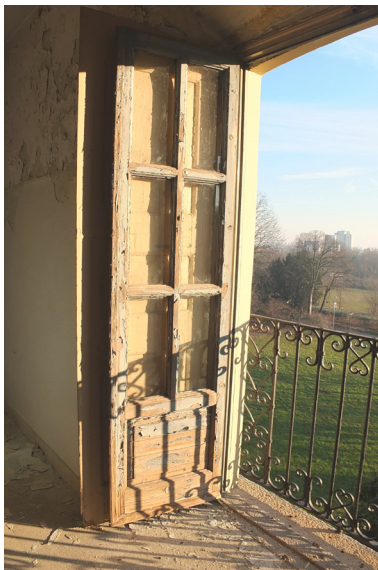
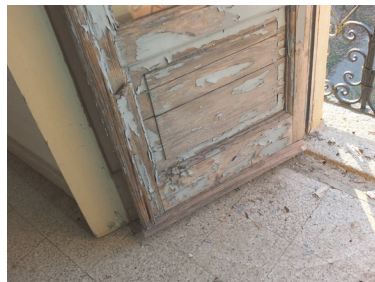
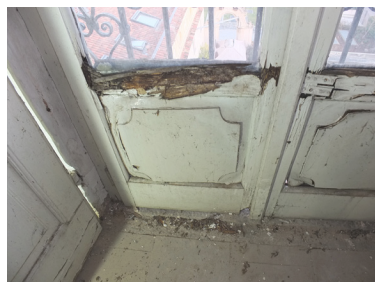
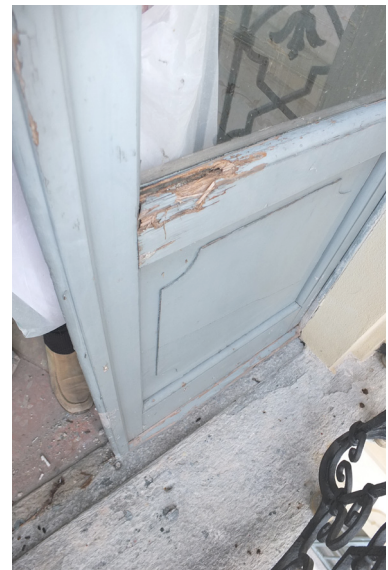
Stato di fatto Patologia	<p>L'essenza di abete utilizzata per il rifacimento a modello dei serramenti è di scarsa qualità e l'assenza delle persiane esterne ha contribuito al loro degrado. Nel caso delle porte finestre il degrado è aumentato dall'utilizzo di pannelli di multistrato tipo Faesite. Tutti i serramenti con esposizione nord ed est presentano diffuse marcescenze mentre quelli con esposizione sud e ovest risultano disseccati dal sole. Le porte finestre non avendo più battuta sulla soglia in pietra dei poggioli, non risultano più in grado di allontanare l'acqua dal piede della battuta favorendo così la marcescenza degli elementi.</p>
--------------------------	--

Intervento previsto nel caso di restauro degli elementi	<ol style="list-style-type: none">1. Smontaggio cauto dei vetri e delle ante2. Pulitura superficiale3. Rimozione delle vecchie vernici4. Grandi riparazioni di parti lignee con sostituzioni di elementi strutturali e di finitura5. Inchiavichiamo degli incastri6. Revisione statica e funzionale del serramento e della ferramenta con nuova ferramenta e maniglie a modello7. Rinzeppamento e filzatura delle discontinuità del legno8. Stuccatura e preparazione del fondo9. Stesura di nuova finitura con prodotti all'acqua10. Fresatura dell'alloggiamento dei vetri e inserimento di nuove lastre vetrate multistrato 3+3 mm
---	--

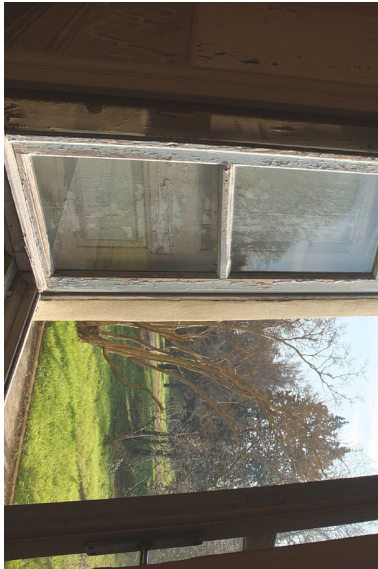
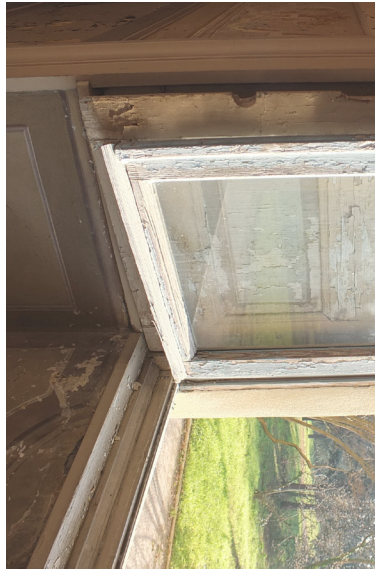
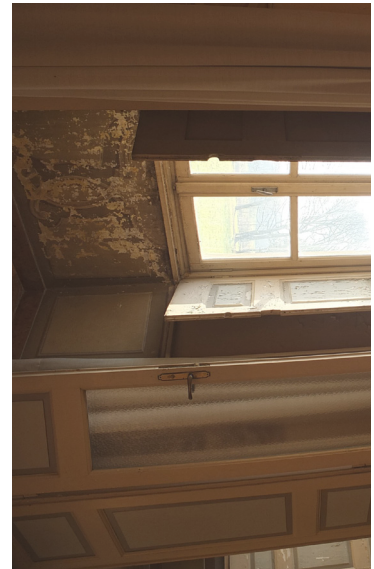
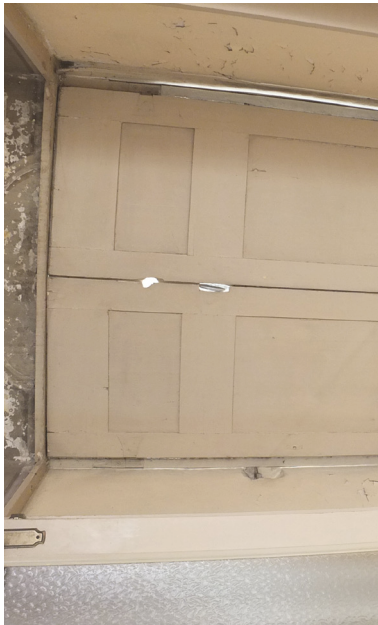
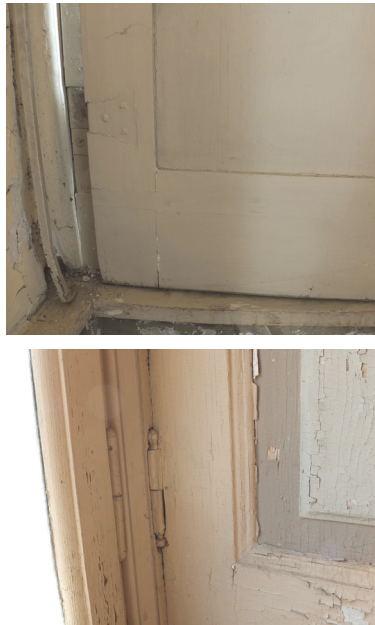
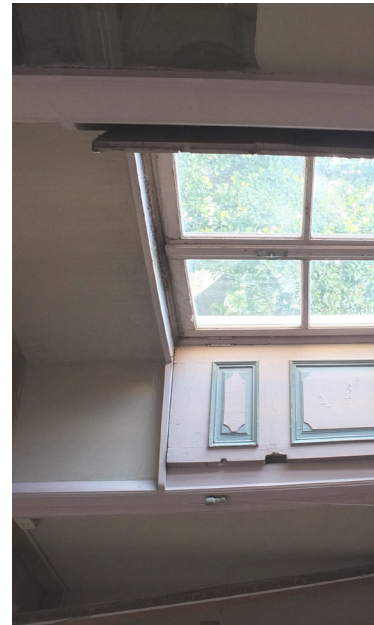
Stato di fatto Patologia	L'essenza di abete utilizzata per il rifacimento a modello dei serramenti è di scarsa qualità e la mancanza delle persiane esterne ha contribuito al loro degrado. Nel caso delle porte finestre il degrado è aumentato dall'utilizzo di pannelli di multistrato tipo Faesite. Tutti i serramenti con esposizione nord ed est presentano diffuse marcescenze mentre quelli con esposizione sud e ovest risultano disseccati dal sole.
--------------------------	---

Intervento previsto nel caso di restauro degli elementi

1. Smontaggio cauto dei vetri e delle ante
2. Pulitura superficiale
3. Rimozione delle vecchie vernici
4. Grandi o medie riparazioni di parti lignee con sostituzioni di elementi strutturali e di finitura
5. Inchiavichiamo degli incastri
6. Revisione statica e funzionale del serramento e della ferramenta con nuova ferramenta e maniglie a modello
7. Rinzeppamento e filzettatura delle discontinuità del legno
8. Stuccatura e preparazione del fondo
9. Stesura di nuova finitura con prodotti all'acqua
10. Fresatura dell'alloggiamento dei vetri e inserimento di nuove lastre vetrate multistrato 3+3 mm
