PROGETTO DI SOSTITUZIONE E
RESTAURO DEI SERRAMENTI
ESTERNI E DELLE ANTE
D'OSCURO
DI VILLA ALARI

ALLEGATO SCHEDE RESTAURO BENI CULTURALI

Scheda specialistica interventi di restauro Beni culturali

Oggetto specifico	ANTE SETTECENTESCHE CON CERNIERA A MURO

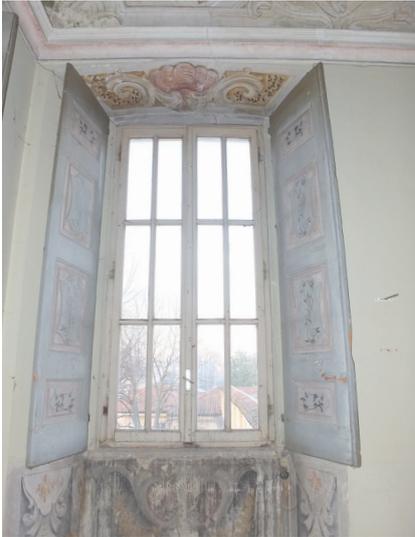
antoni dipinti - S4.F1A (64)

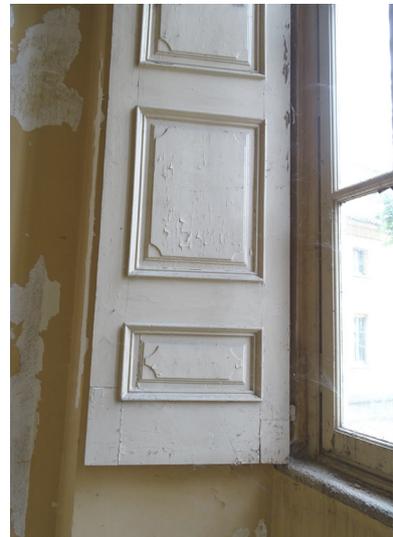
antone con tracce di decorazione - S4.P1B (79)

3. In caso di presenza di decorazioni sottoscialbo: asportazione degli strati di tinta sovrammessi mediante bisturi ed eventuali tamponi a funzione emoliente, con soluzioni solventi da stabilire previa campionatura.

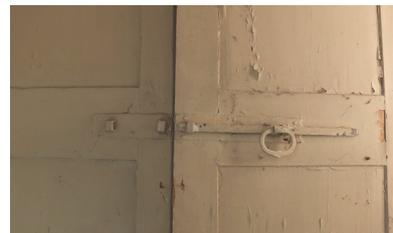
antone con cardini a muro e chiavistello - S4.F1A (91)

Per la problematiche connesse alle difficoltà di chiusura delle ante, si dovrà procedere con la sostituzione delle maniglie dei serramenti esterni, utilizzando modelli piatti, valutando per i casi più gravi ad una modifica della posizione dei cardini a muro.

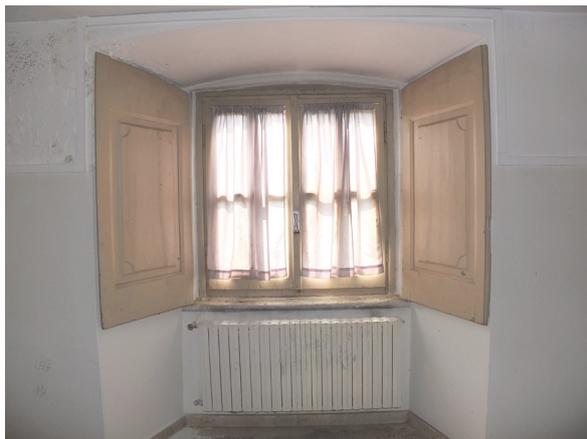
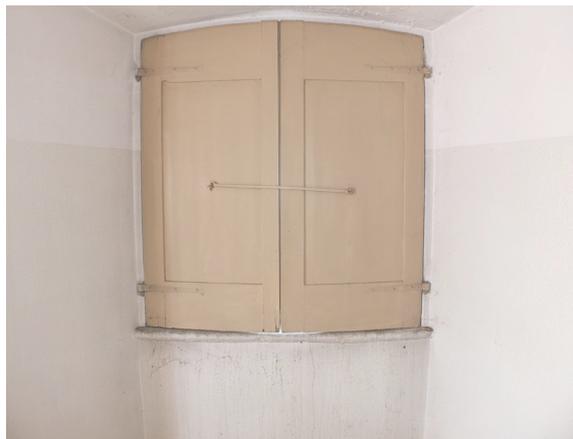
antoni ai piani ammezzati primo e secondo - S4.F1A e S4.F1B

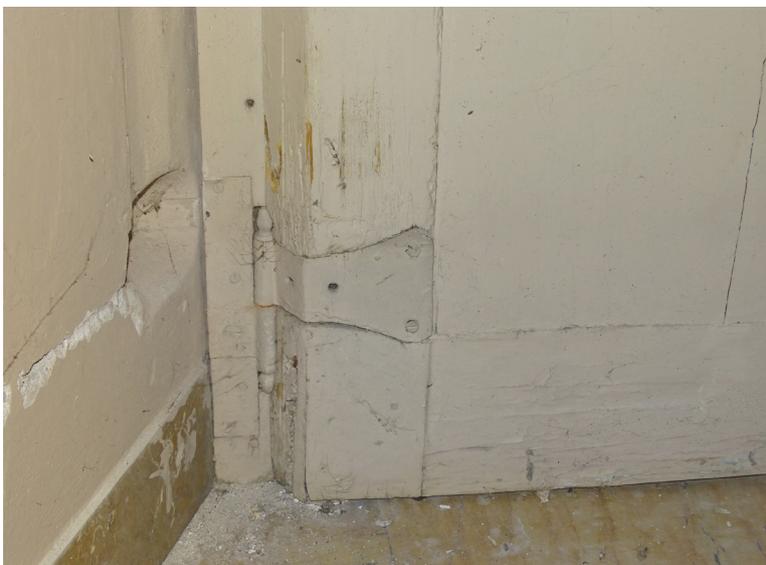
dettaglio cardine - S2.P1A (13)

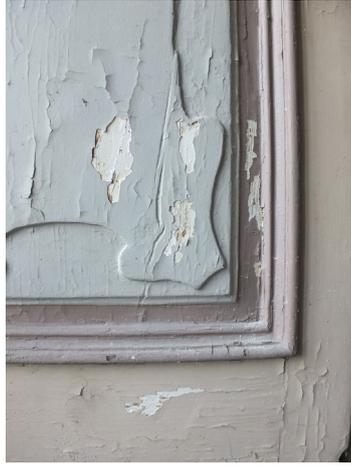
dettaglio tinte sovrapposte
antone serramento n.23

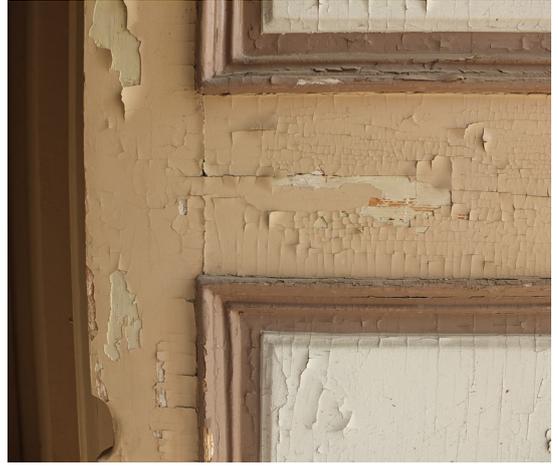
degrado delle tinte antone serramento n.19
