Villa Alari
in Cernusco sul Naviglio

VALUTAZIONI TECNICHE

RELAZIONE SULLA STATICITA' DELL'EDIFICIO

29/12/2014

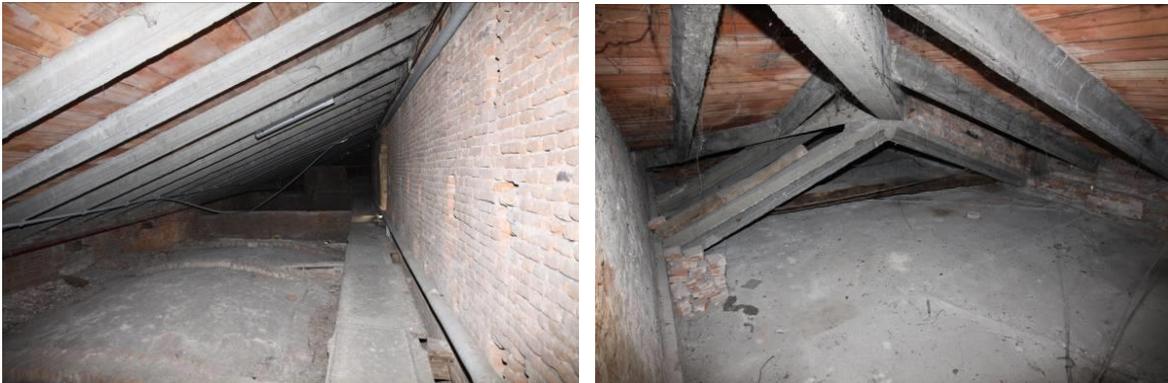
La nuova struttura della copertura con travi e travetti in calcestruzzo armato

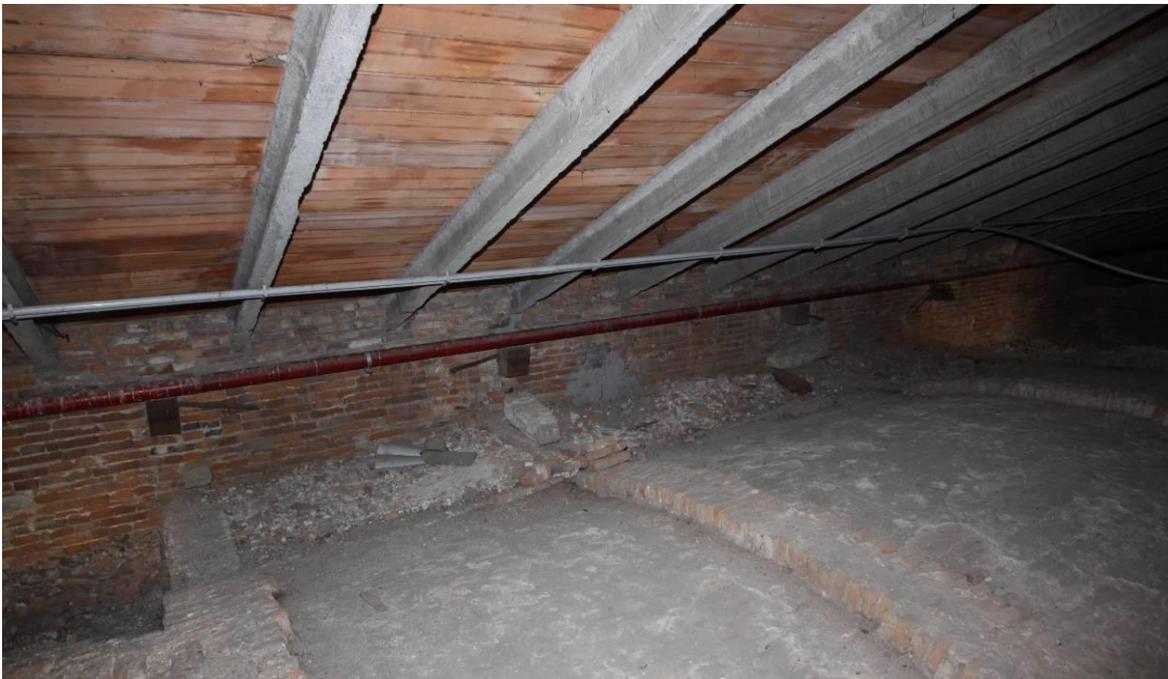
Tavellonato sui nuovi travetti prefabbricati in C.A. Immorsati nella muratura sottostante sono visibili monconi di elementi lignei verosimilmente rimanenze della precedente copertura. Evidenti le tracce di umidità sui tavelloni.

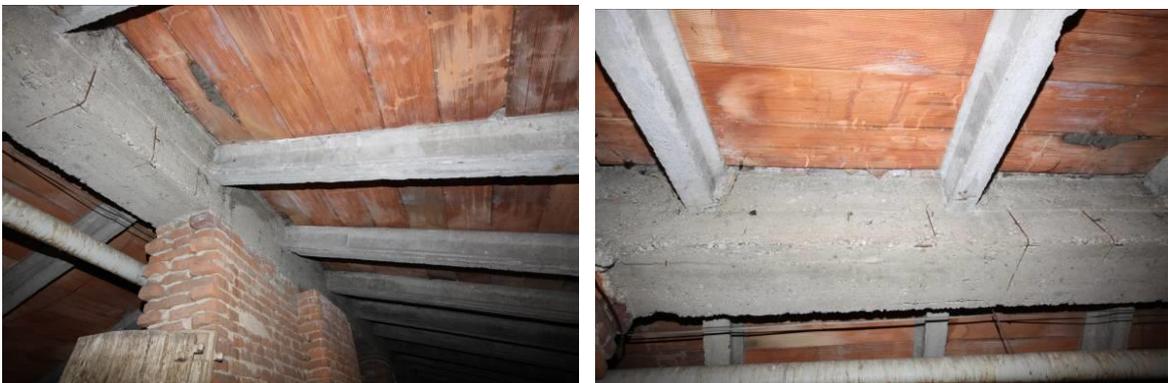
Sia le travi che i travetti in calcestruzzo armato presentano diffusamente zone con distacco del copriferro e ossidazione delle armature.

La trave di colmo in C.A.: in vista l'armatura ossidata. Evidenti le tracce di umidità sui tavelloni.

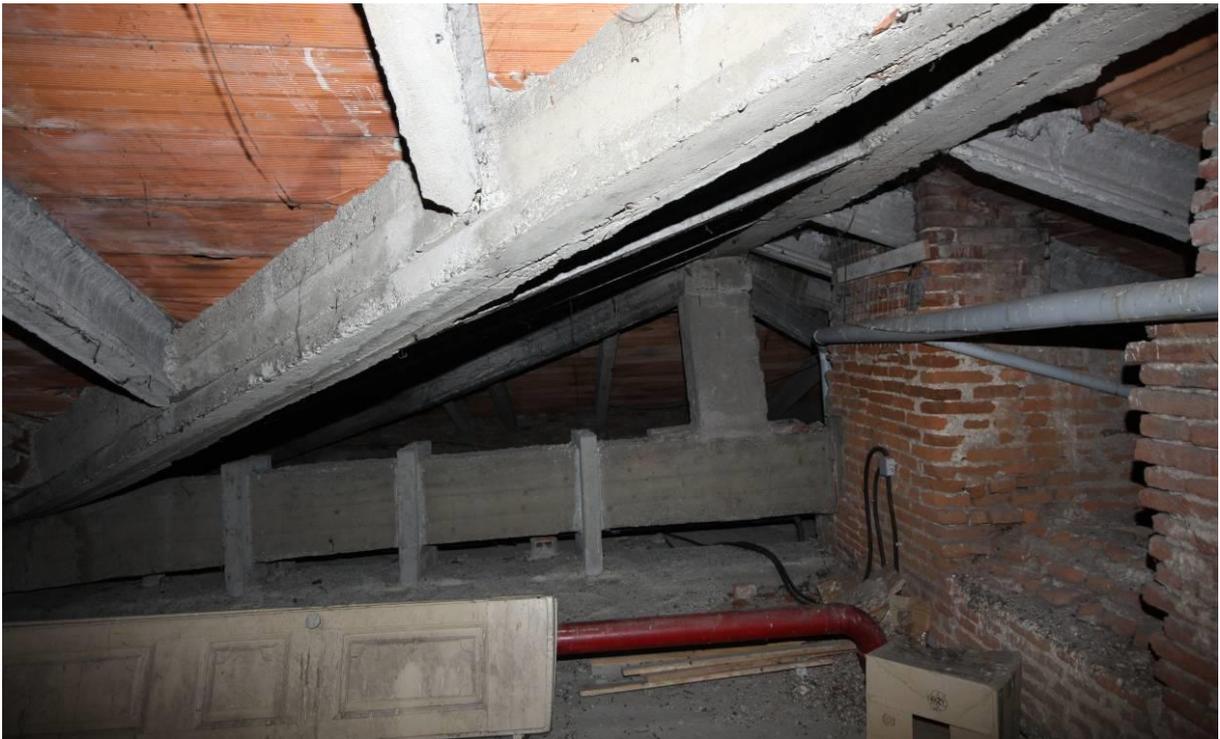
Sono state rilevate puntuali situazioni di criticità, per la presenza di porzioni di struttura realizzati con tecniche ed elementi non “convenzionali”; in primis le capriate formate con travetti prefabbricati e catene in filo di ferro e la “falsa capriata” con il pilastro in falso e pesantemente fuori piombo. Di dubbia efficacia pare inoltre l'appensione con elementi in c.a. realizzata sulla trave della falsa capriata stessa.

Nodo di connessione colmo-displuvi: il sostegno del nodo è realizzato con falsa "capriata" realizzata in calcestruzzo armato. Il pilastro che sostiene il nodo poggia in falso sulla trave e risulta fortemente fuori piombo. È visibile inoltre la presenza di "appensioni" sempre in cls armato a collegare la trave in spessore di solaio con la trave della falsa capriata.

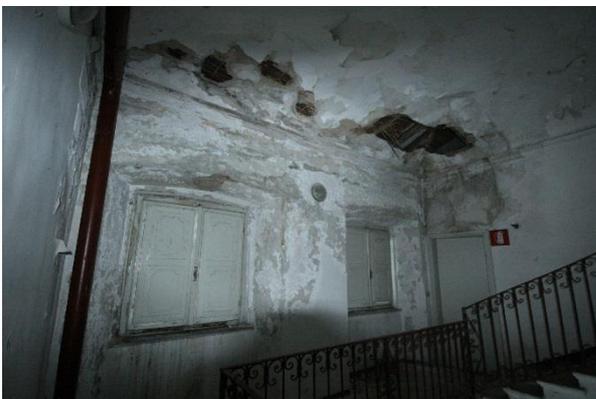
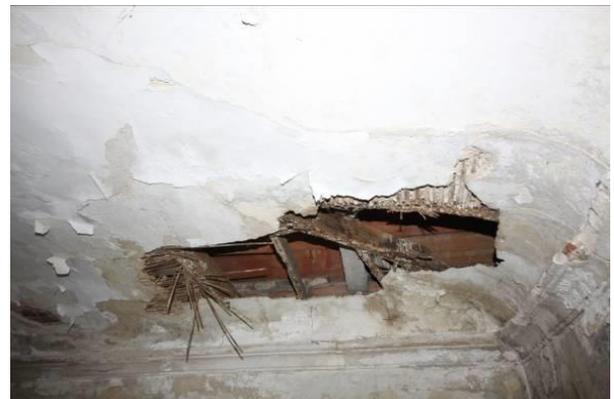
Nel piano nobile, in conseguenza di diffusi fenomeni di infiltrazione dalla copertura, alcune volte manifestano evidente presenza di umidità, fenomeni di efflorescenza e distacchi di vernice e intonaco. In corrispondenza della scala di servizio Est la volta realizzata con struttura in legno ed intonaco su incanniccato si presenta diffusamente ed estremamente ammalorata ad opera dell'acqua infiltrata; puntualmente tale volta presenta porzioni crollate.

Degrado della volta lignea sulla scala di servizio dell'ammezzato est, intradosso

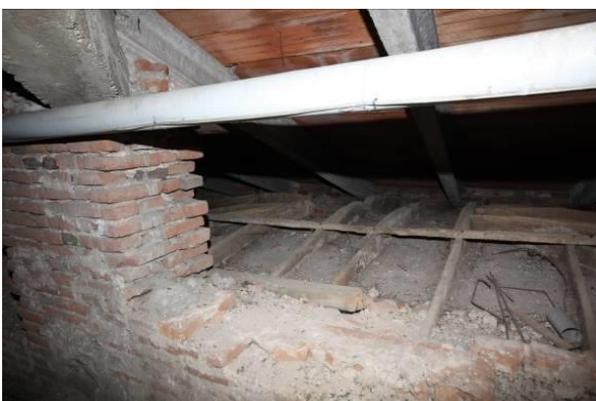
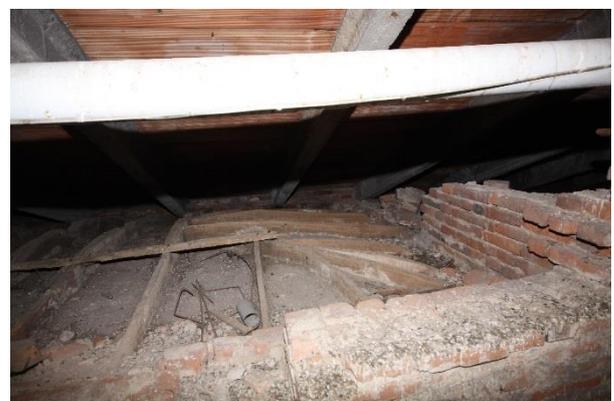
Degrado della volta lignea sulla scala di servizio dell'ammezzato est, estradosso

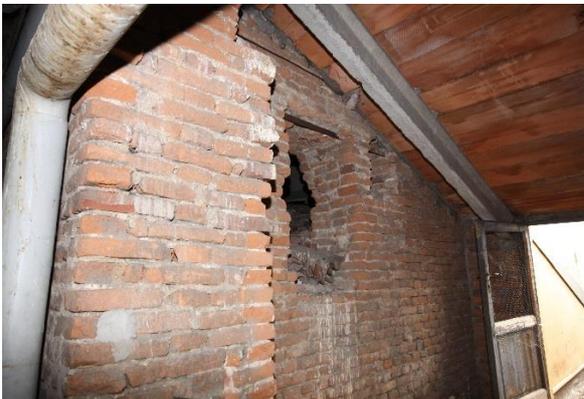
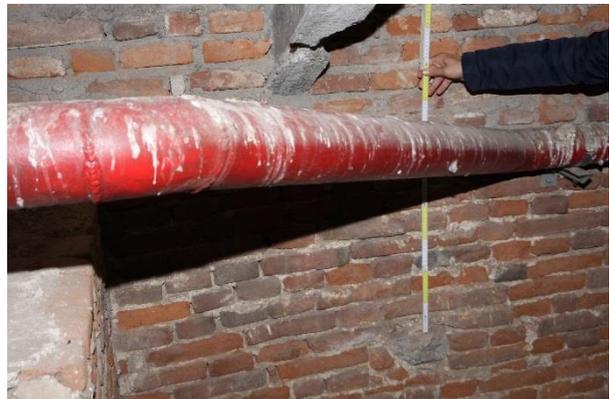
Dettagli della tessitura muraria: a sinistra il muro di spina e il muro della sala da ballo; visibile attraverso i fori il passaggio di una catena metallica. A destra il muro perimetrale lato nord; visibile in basso a destra l'estremità della mensola in granito di sostegno del cornicione di gronda.

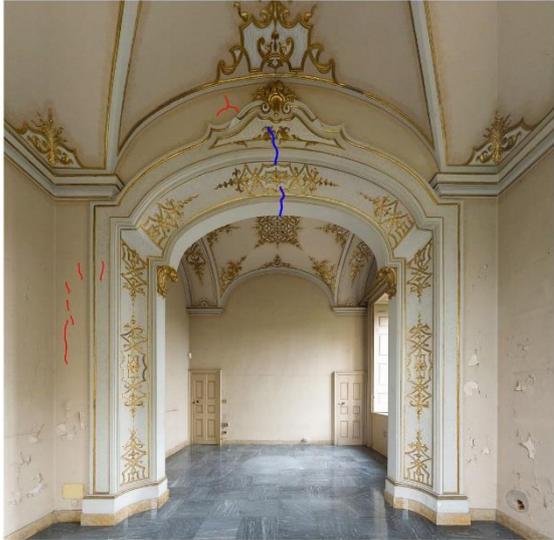
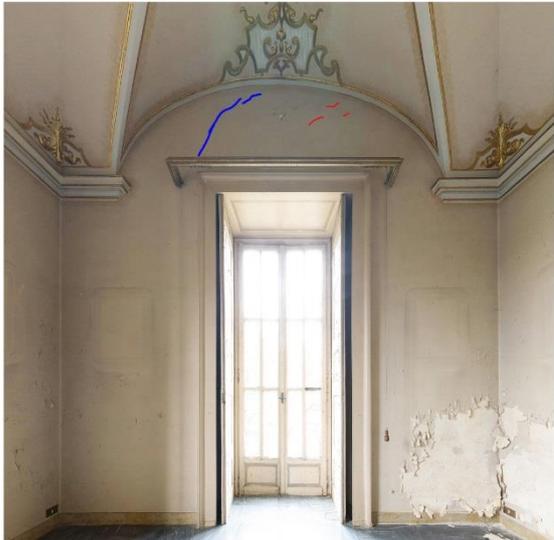
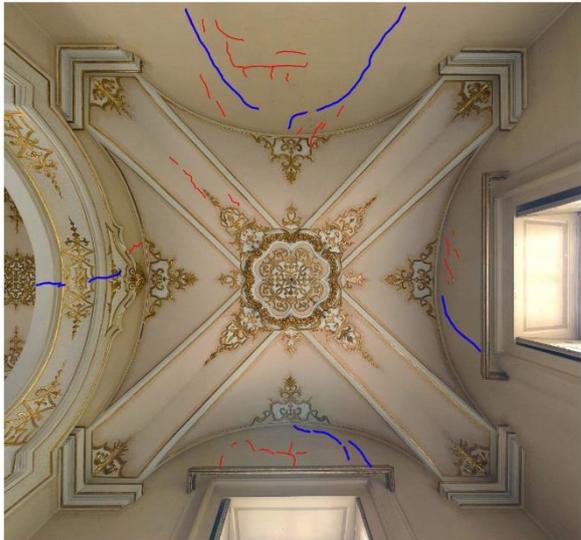
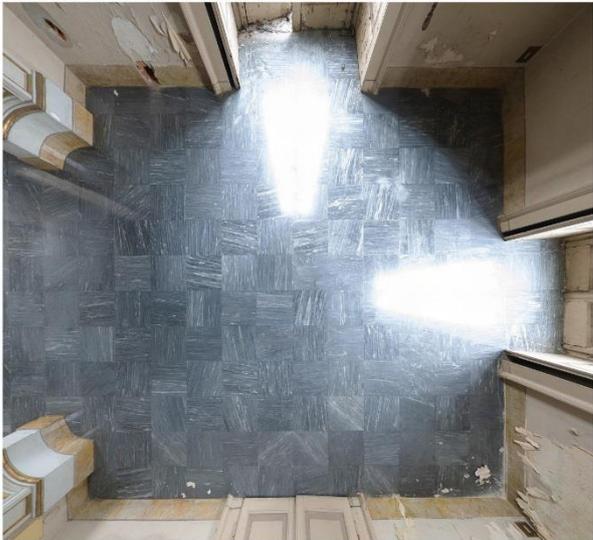
Sala 1A

Sono tracciati con linea di colore blu i fenomeni fessurativi verosimilmente riconducibili a dissesti diretti del corpo murario, con manifestazione in forma di fessurazioni più importanti ed estese, potenzialmente interessanti l'intero spessore murario.

È auspicabile che sia eseguita e mantenuta nel tempo una attenta campagna di monitoraggio per tutte le situazioni illustrate, al fine di determinare l'eventuale evoluzione dei quadri fessurativi e poter valutare l'opportunità o la necessità di intraprendere opportune azioni di ripristino e risanamento.
