Oggetto: AGGIORNAMENTO STATO DI CONSISTENZA CENTRO SPORTIVO COMUNALE DI VIA BUONARROTI A CERNUSCO SUL NAVIGLIO (MI)

VERBALE DI CONSISTENZA

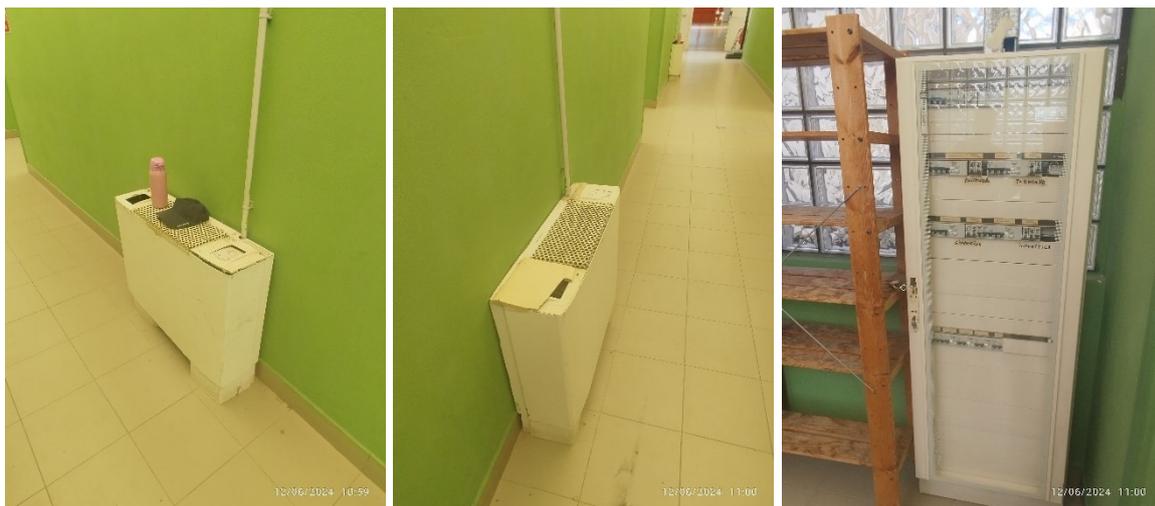
Zona corridoio fancoil danneggiati e sportello quadro elettrico chiuso con lucchetto

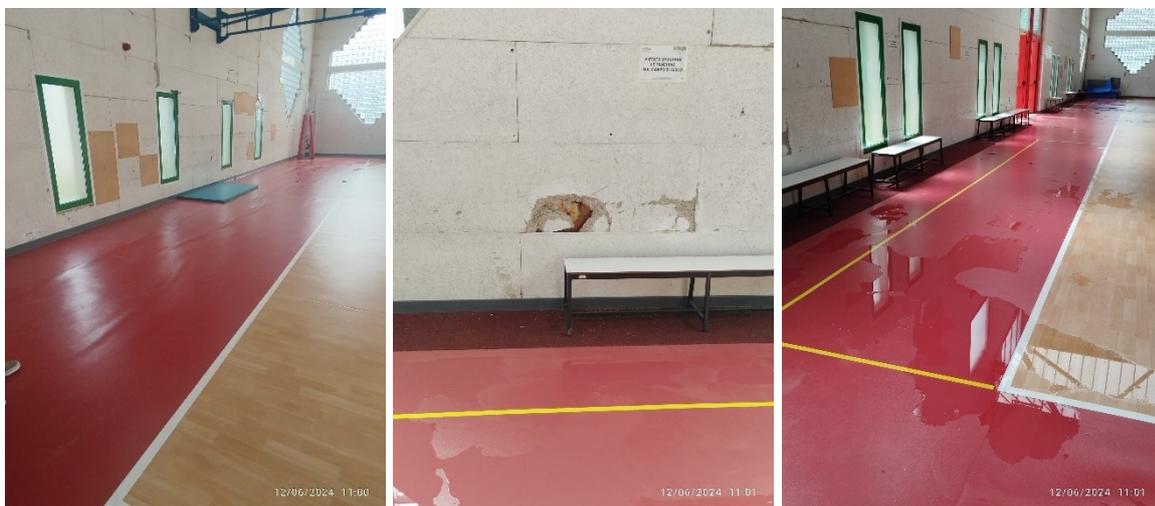
Palestra allenamento – pavimentazione rifatta rispetto al verbale del 13/12/21 la pavimentazione era tutta verde ora rossa fuori dal campo giochi e color legno all'interno realizzata con materiale vinilico si nota la presenza di acqua e il sollevamento della zona con colore rosso giunzione tra due teli- Danneggiamento pannelli in eraclit di finitura.

Per quanto riguarda la palestra di allenamento anch'essa interessata dall'allagamento si riscontra la presenza di una irregolarità nell'accoppiamento di due strisce di pavimentazione in una delle zone di fondo che andrà ripristinata.

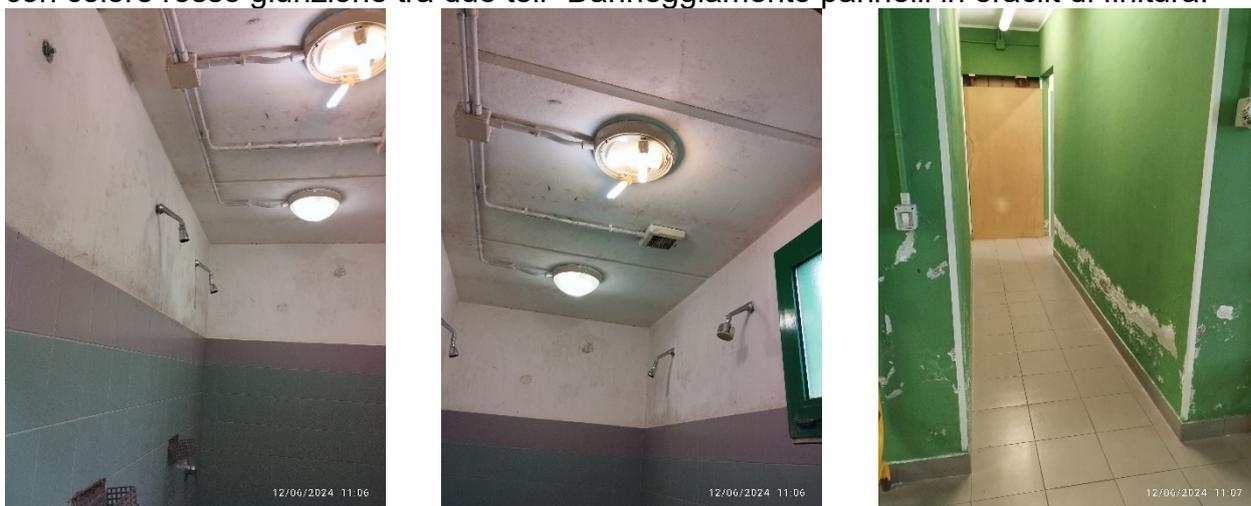
Spogliatoi con evidenti segni di infiltrazione, mancanza copertura plafoniere ed umidità di risalita

Per quanto riguarda gli spogliatoi si rivedono in qualche zona, anche ampliati, i problemi essenzialmente legati all'uso dei servizi presenti che richiedono una continua manutenzione e la presenza di umidità di risalita causata dall'allagamento.

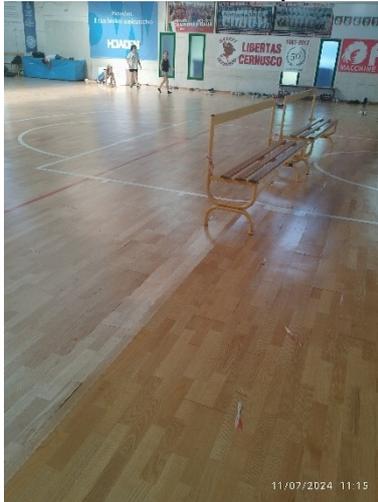
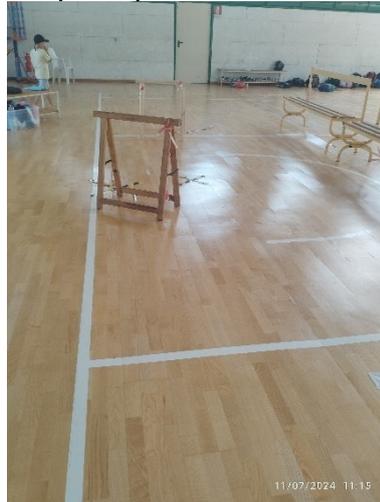
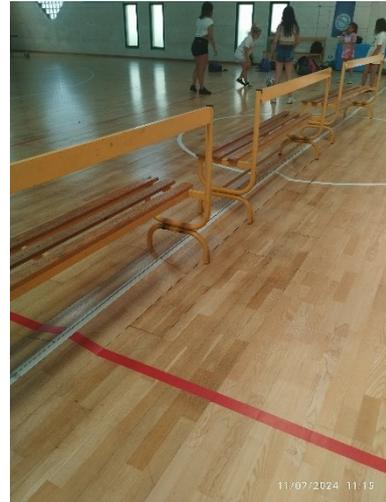
Campo principale si nota il sollevamento della pavimentazione in vari punti in questa situazione l'utilizzo per l'attività principale resta da escludere

Dall'esame dello stato di fatto si evince che, per quanto riguarda il campo principale, l'allagamento del 12/06/24 ha portato al rigonfiamento del materiale con sollevamento della pavimentazione e di fatto l'inutilizzo per la sua funzione principale.

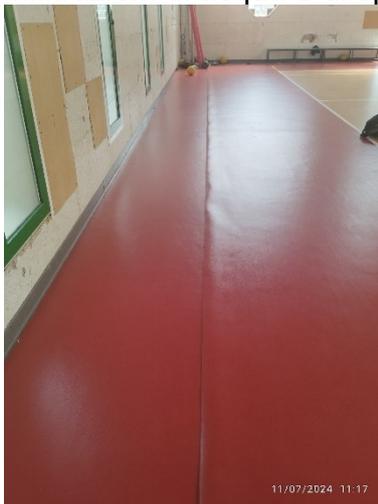
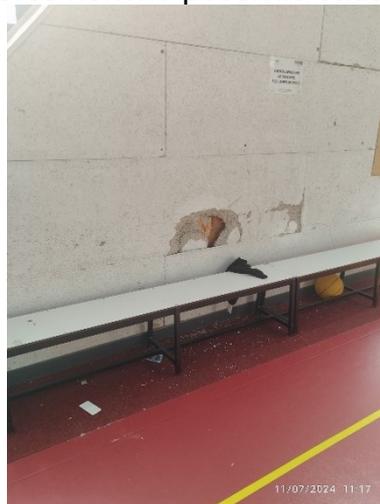
Palestra allenamento si nota il distacco evidente delle strisce posizionate con possibili infiltrazioni di acqua e di sporco nonché possibile causa di inciampo.

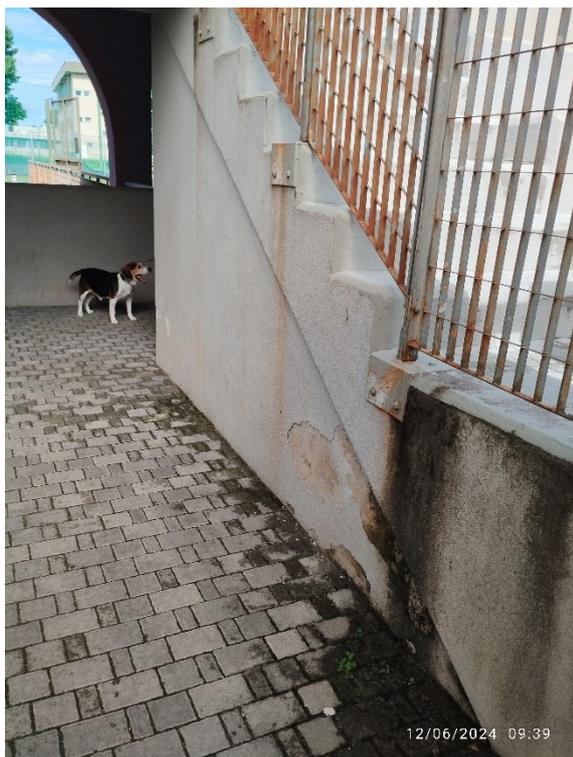
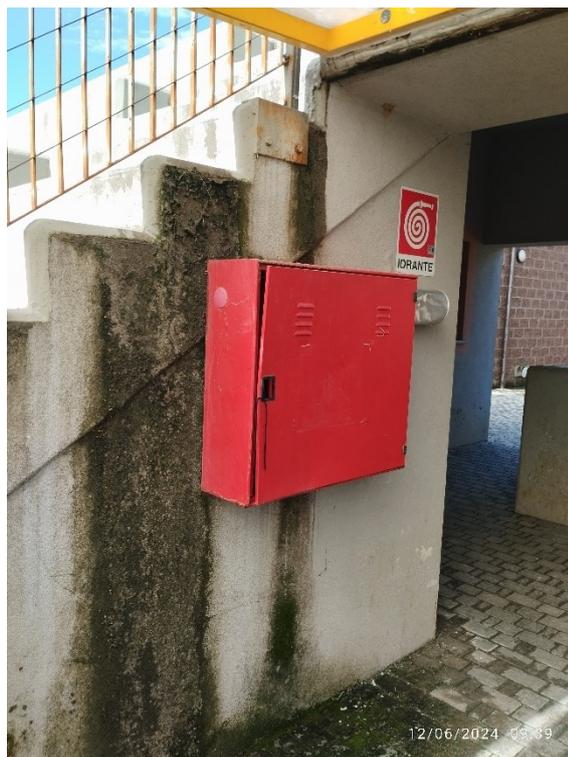
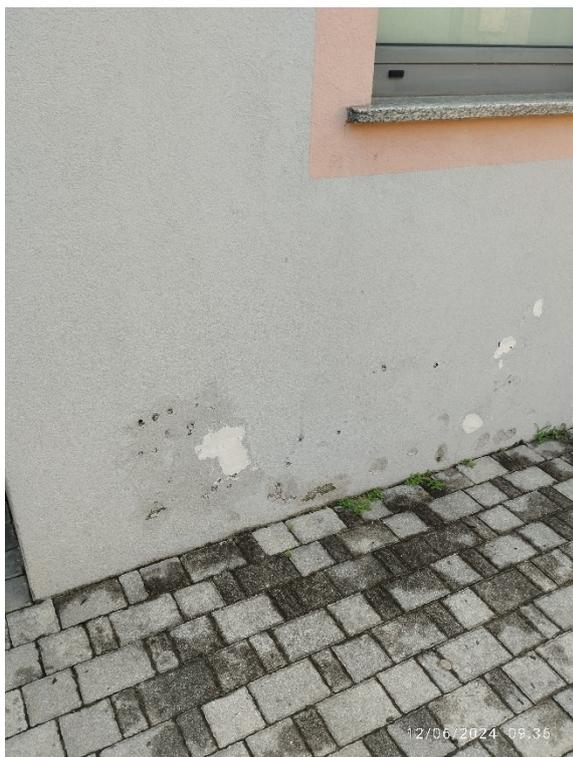
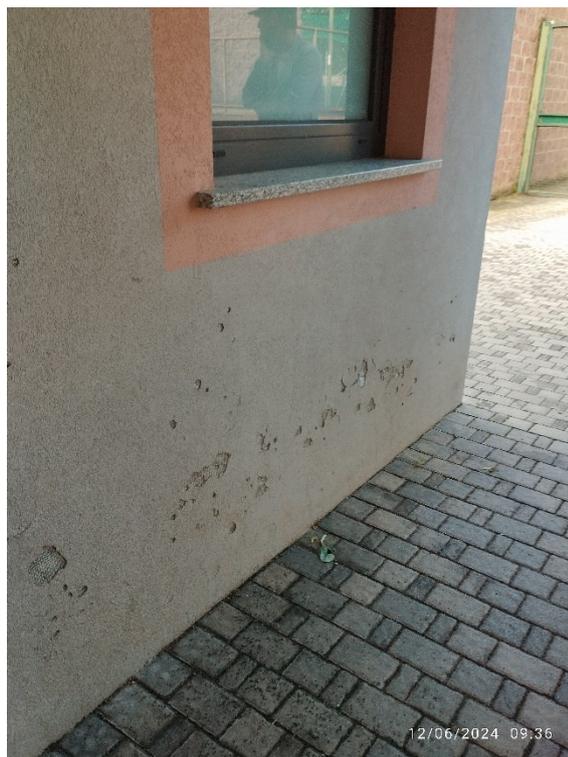
Si ribadisce quanto esposto nella relazione del 2021
Nel complesso le gradinate, in estradosso, si presentano in buone condizioni, a parte qualche ristagno in occasione di piogge, la tenuta della finitura superficiale a distanza di ulteriori 3 anni è confermata dalla assenza di infiltrazioni nei locali sottostanti.
Si nota il dilavamento sulle pareti, con formazione di macchie e distacco della rasatura di finitura, in questo caso la situazione è andata aumentando.

Da segnalare che, nonostante la scritta, i muri sono utilizzati per pulizie delle scarpe con evidente distacco della finitura, pur deplorando il comportamento si presume che non dovrebbe peggiorare ulteriormente la situazione visto che il manto del campo è stato sostituito con finitura sintetica per cui la “pulizia dei tacchetti sul muro” non dovrebbe essere più contemplata.

Le parti metalliche (montanti, corrimani, cancelli, grigliati ecc.) necessitano di intervento di protezione, in quanto presentano un grado eccessivo di degrado con ruggine e questa situazione permane.

Sono sempre da segnalare come pericolo di inciampo i dislivelli presenti tra la pavimentazione in autobloccanti e le bocche di lupo contenenti le griglie di aerazione.

Si conferma che alcune griglie di areazione delle sottotribune sono state coperte, è necessario eliminare il telo posizionato per garantire la corretta aerazione dei locali interrati.

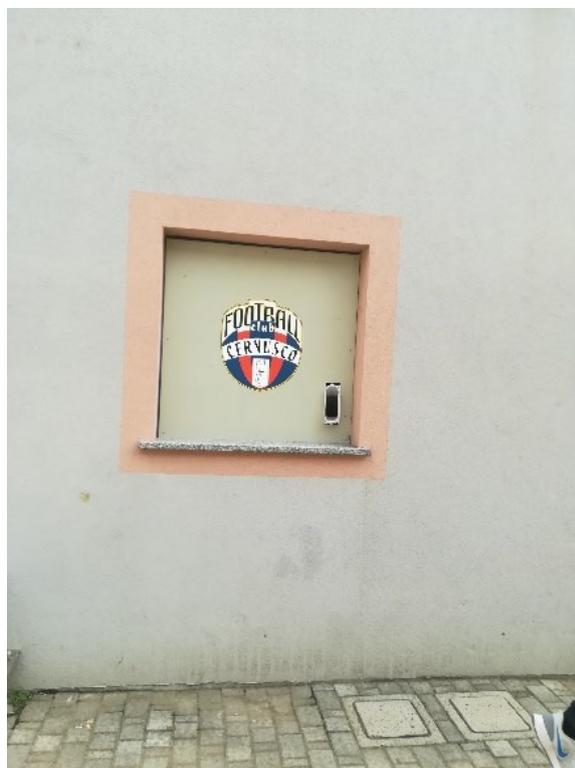
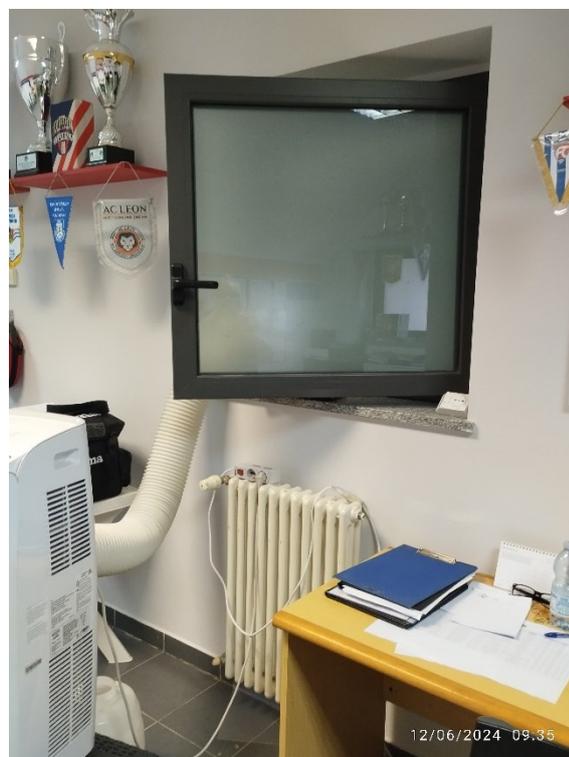
Nel locale utilizzato dalla società Football Club Cernusco è presente un apparecchio tipo pinguino per il raffrescamento del locale dall'esterno si vede un pannello con l'uscita del bocchettone non vi è manomissione del serramento di facciata così come si evince dalle fotografie seguenti. Il pannello esterno può essere rimosso ripristinando la facciata originale.

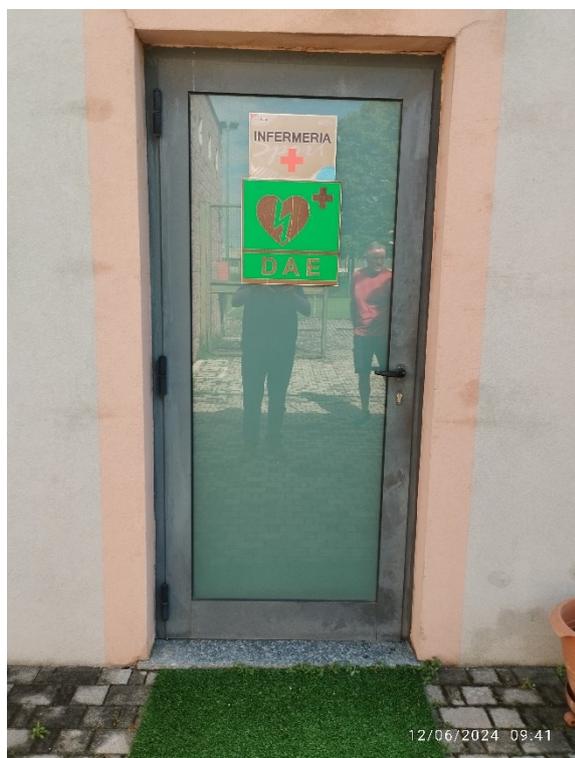
Il locale con indicazione infermeria indica presenza di DAE che in realtà non è presente, dato che questa segnalazione è fuorviante andrebbe rimossa o in alternativa dotare di tale strumentazione il locale.

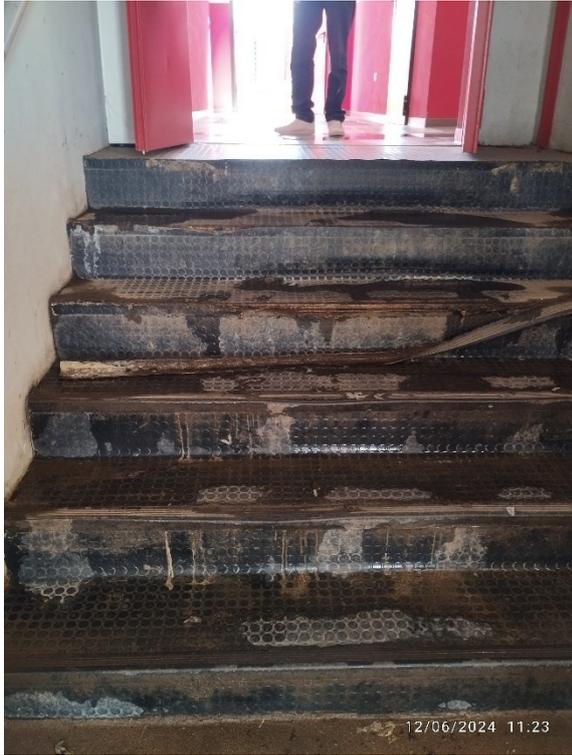
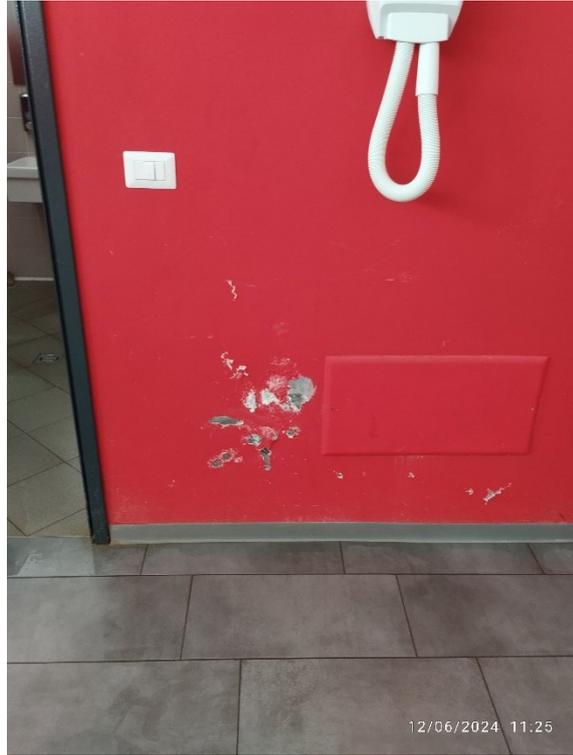
Foto del 12/06/24

Allagamento per tracimazione dal campo al passaggio interno dalle scale e presenza acqua sul pavimento
Foto del 11/07/24

Dalle foto sopra riportate si può ragionevolmente considerare che in questo edificio l'allagamento non ha sortito danni rilevanti, solo la zona tunnel presenta qualche rigonfiamento della pavimentazione dei gradini.

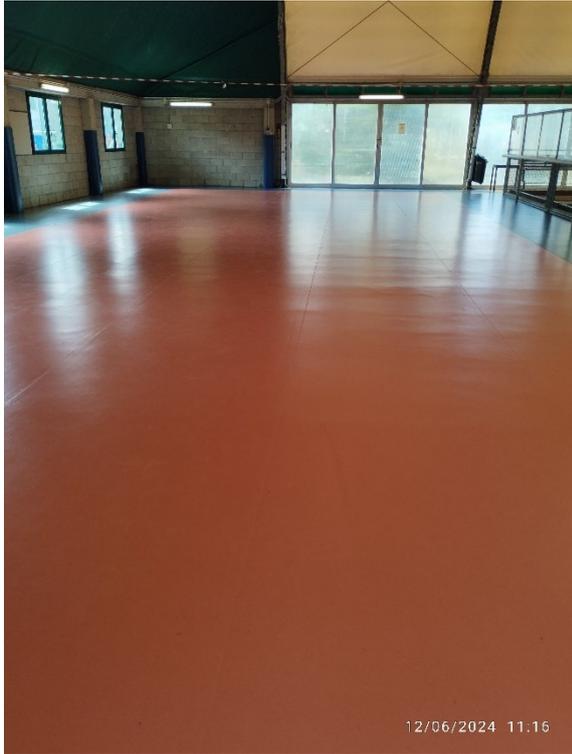
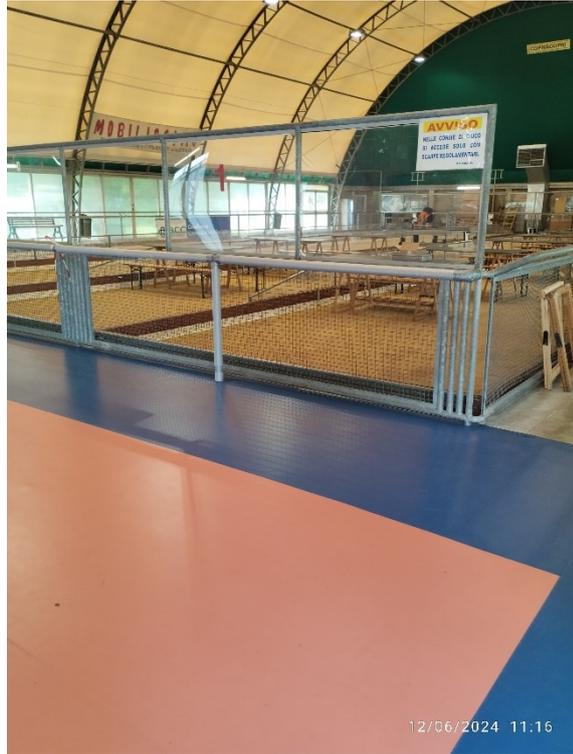
Foto del 12/06/24

L'edificio non è stato oggetto di intervento negli anni successivi alla relazione dek 2021 per cui si riporta quanto precedentemente segnalato con l'aggiunta di alcune foto datate 12/06/24 che confermano lo stato di abbandono di manutenzione.

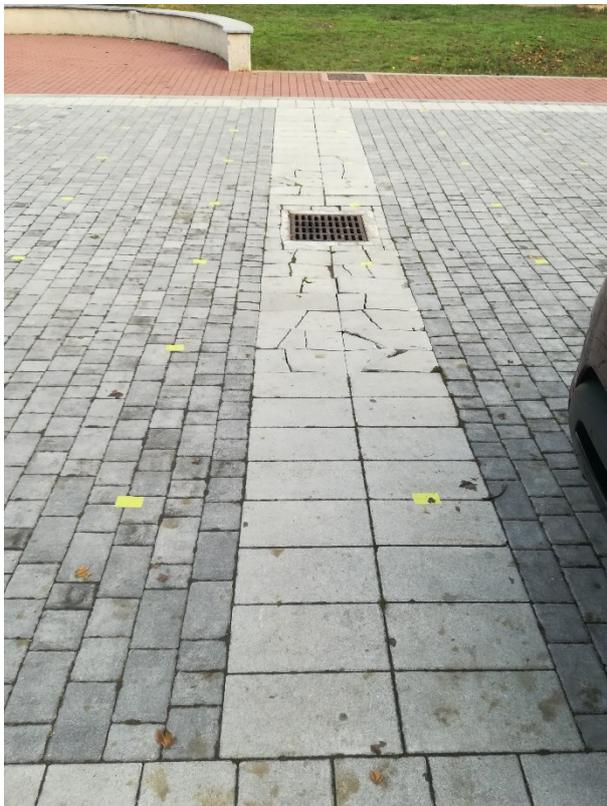
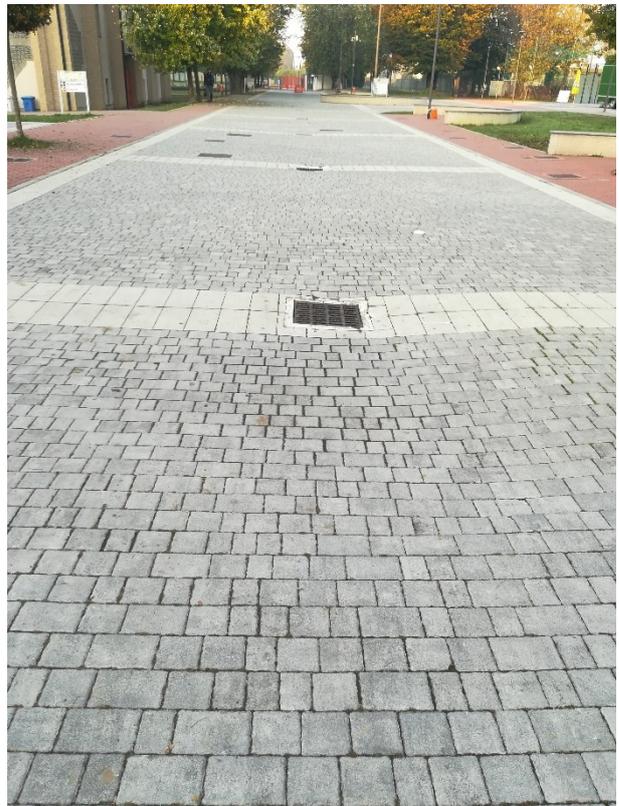
A causa dei lavori eseguiti per gli interventi allo stadio Scirea e poi per la realizzazione del campo a 9 nonché i mezzi per lo smaltimento dei rifiuti sono transitati sul viale principale mezzi pesanti che hanno provocato alcuni cedimenti sulla pavimentazione in masselli ed alcune rotture sulla pavimentazione in lastre.

L'area è comunque complessivamente in buono stato di conservazione, è da segnalare che ci sono due pali senza lampione e il sistema PILOMAT non è completamente funzionante.
