COMUNE DI CERNUSCO s/N
 (Provincia di Milano)

PIANO ATTUATIVO
 campo della modificazione
 m1_4
 VIA GOLDONI

TAV. 9 **PROGETTO DI FATTIBILITA' TECNICA ECONOMICA OPERE DI URBANIZZAZIONE**
 Stato di fatto e opere in demolizione

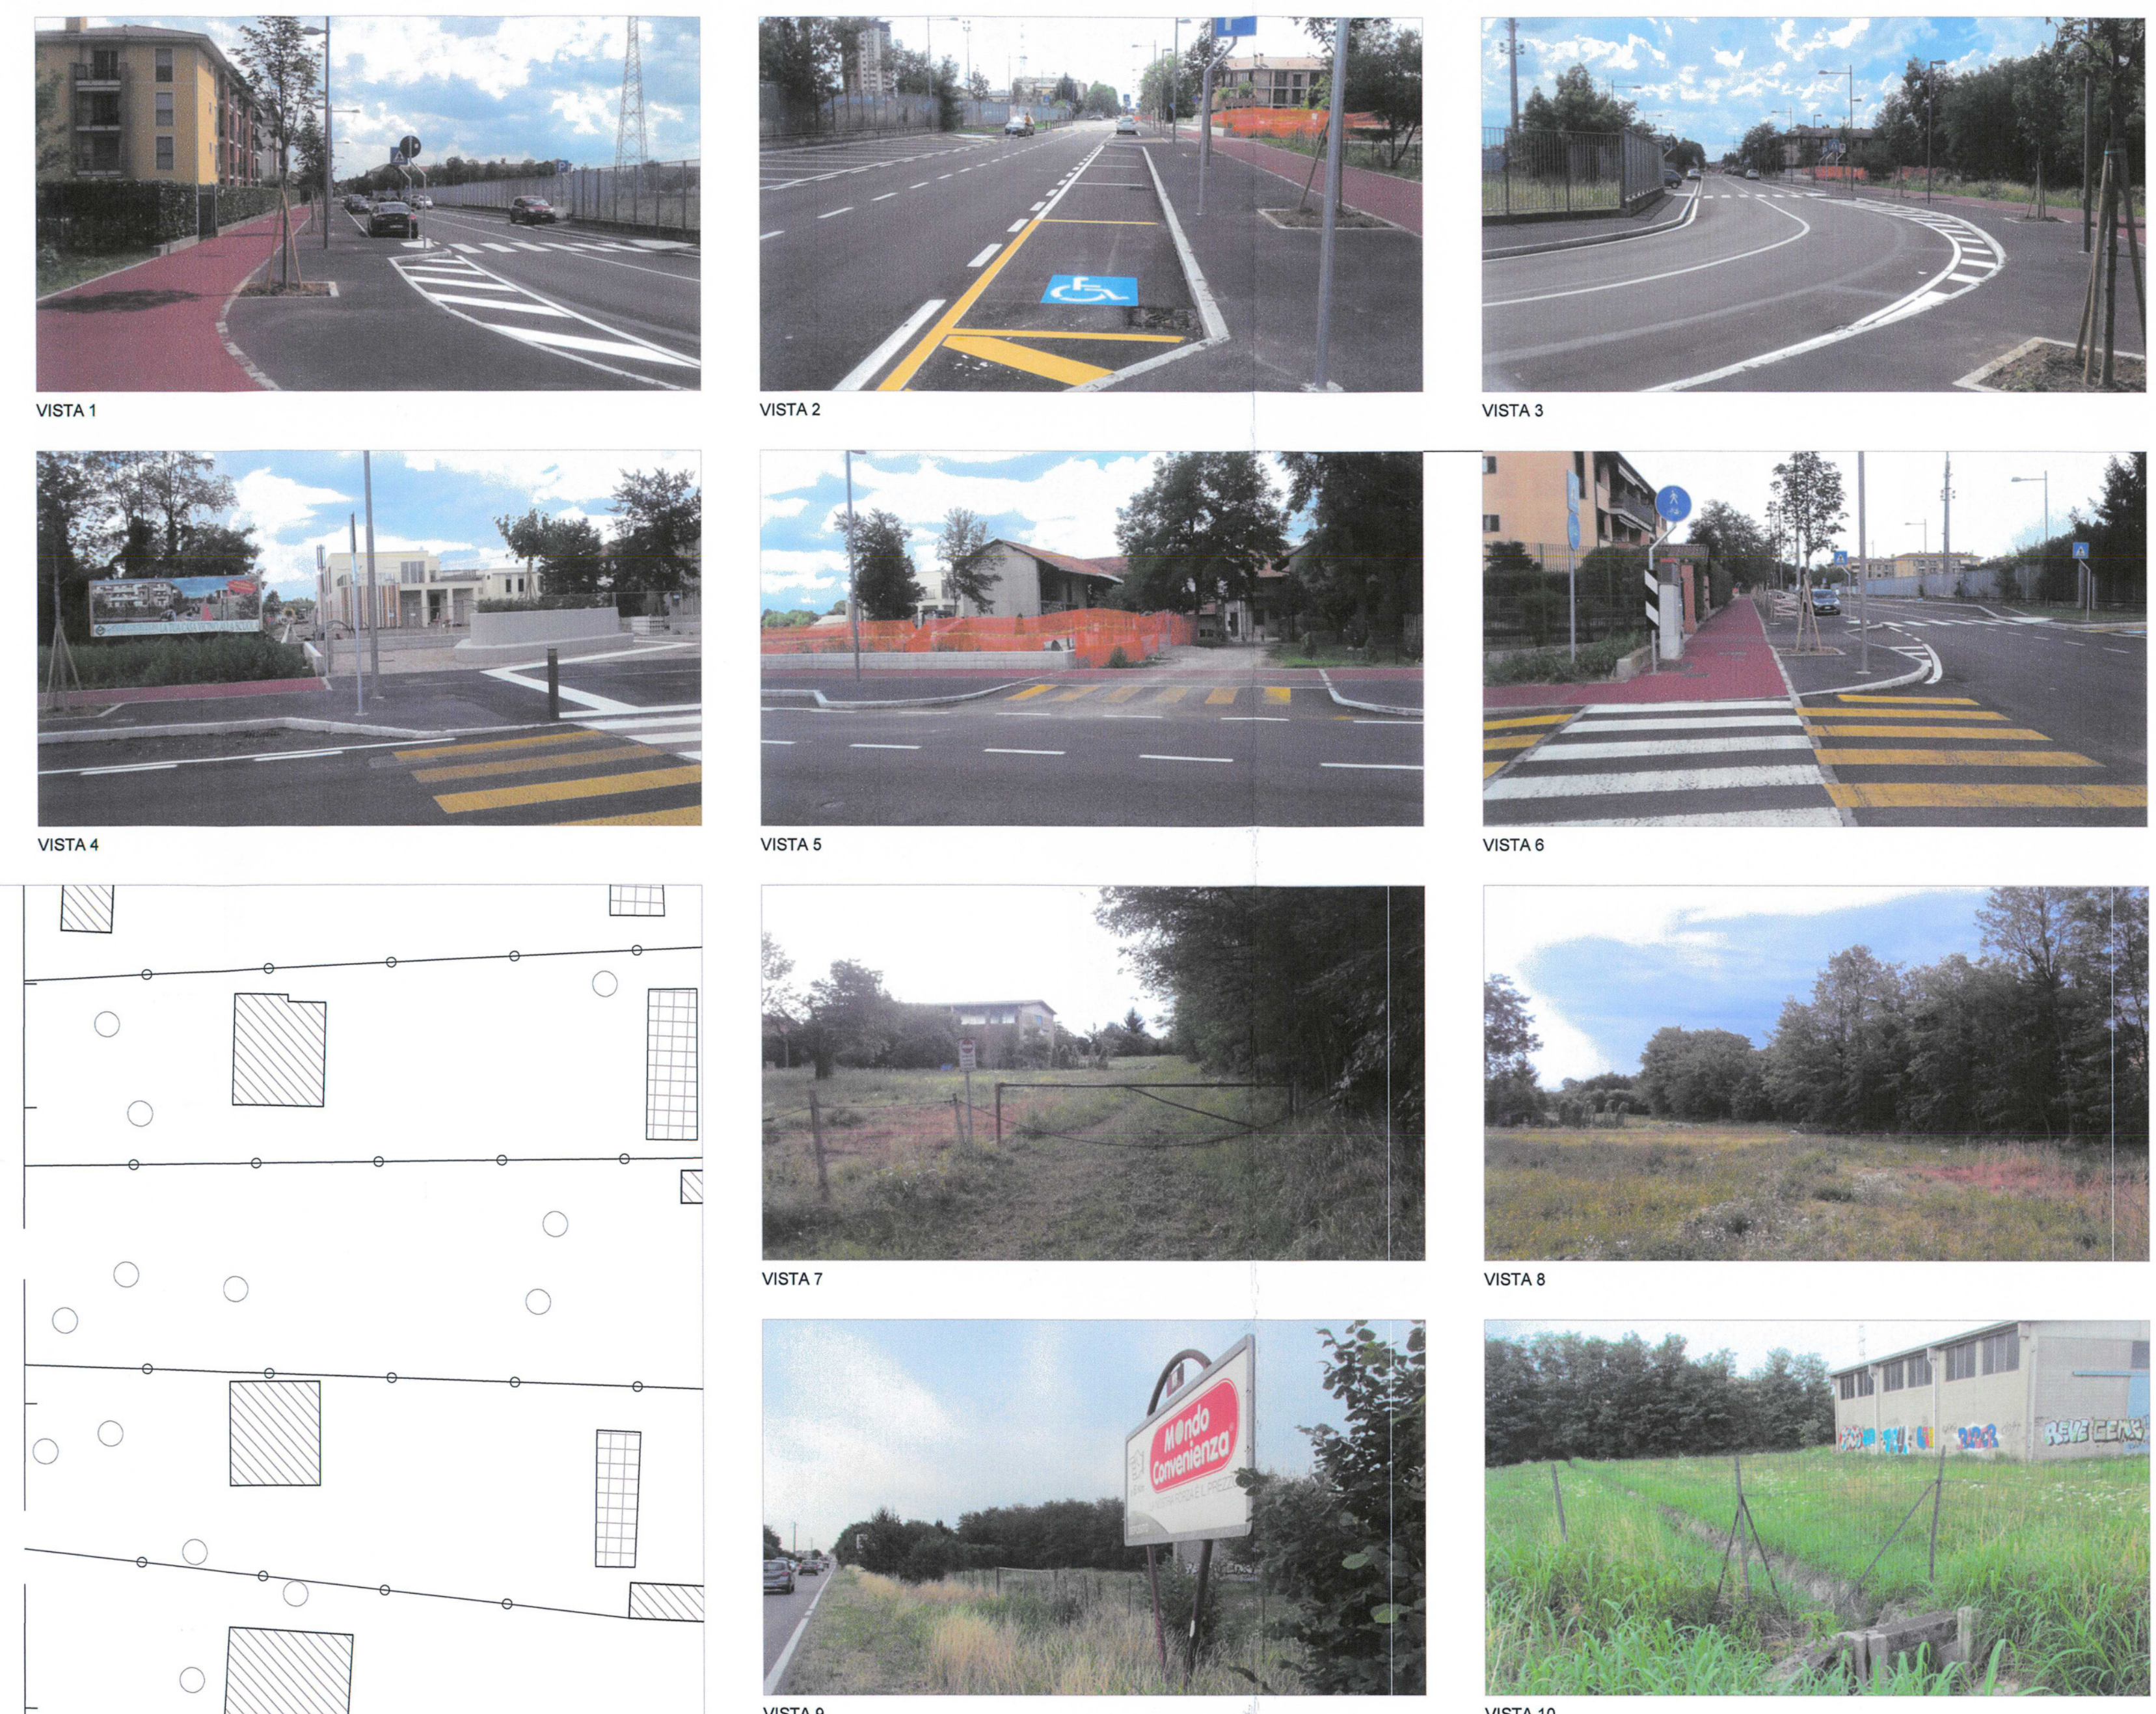
PLANIMETRIA GENERALE STATO DI FATTO E OPERE IN DEMOLIZIONE

| <p>Opere di demolizione incluse nelle OO.UU. in progetto</p> <ul style="list-style-type: none"> ① Canale irriguo tratto in lastre prefabbricate di calcestruzzo ② Essenza arborea/arbustiva da rimuovere ③ Area interessata dalla presenza di alberature e arbusti oggetto di abbattimento ④ Cartellone pubblicitaria su supporto fisso ⑤ Barriera stradale ⑥ Recinzione in rete metallica plastificata <p>Opere di demolizione escluse dalle OO.UU. in progetto</p> <ul style="list-style-type: none"> ⑦ Fabbricati in muratura ⑧ Albero isolato | <p>Manufatti/aree da mantenere</p> <ul style="list-style-type: none"> ⑨ Alberature esistenti non oggetto di intervento ⑩ Area a prato esistente ⑪ Canale irriguo - tratto in lastre in cls non oggetto di intervento ⑫ Fosso irriguo non oggetto di intervento ⑬ Cameretta in c.a. in opera per tombinamento canale irriguo ⑭ Barriera stradale |
