**Comune di Cernusco Sul Naviglio**

## **Documento semplificato di Invarianza Idraulica e Idrologica**

### **Relazione**

**GIUGNO 2019**

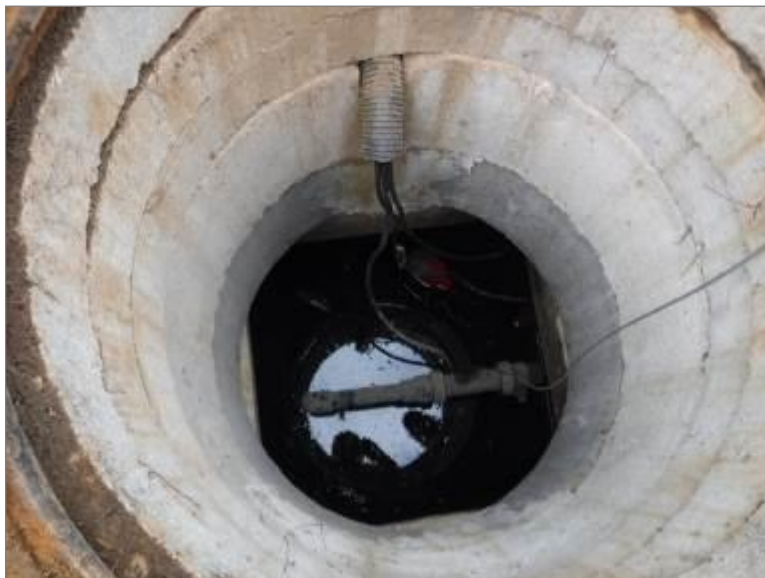
**Figura 6 – Vasca di prima pioggia ubicata in via Vespucci**

Nel territorio comunale di Cernusco s/N ricade un impianto di gestione delle acque di prima pioggia su sistema separato con recapito in rete tramite sollevamento, non gestita da CAP, bensì dal Comune (Figura 6).

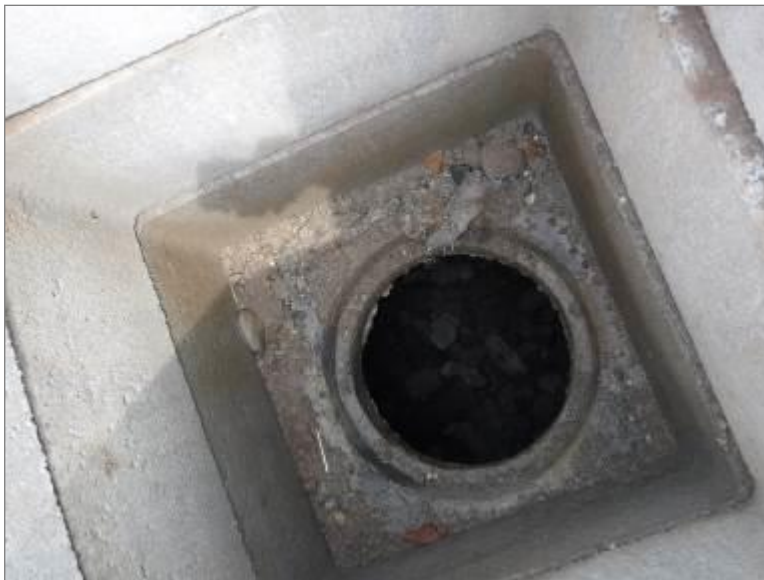
**Figura 8 – Pozzetto di drenaggio per le acque meteoriche di seconda pioggia (id nodo 1506)**

A valle della vasca vi è un disoleatore per il trattamento delle acque di prima pioggia, che sono successivamente immesse nella rete delle acque nere in corrispondenza del pozzetto di ispezione (nodo 1410) che convoglia i reflui civili derivanti dalle utenze del complesso residenziale sopra citato verso la rete delle acque miste posta in corrispondenza di via Vespucci.

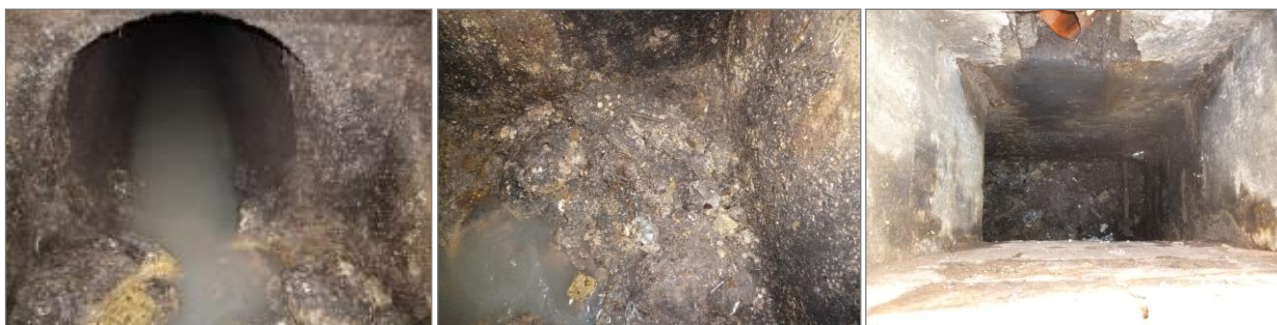
**Figura 9 – Nodo 390 in prossimità dell'angolo tra le vie Gorizia e Giuseppe Verdi ove è ubicato il sifone di monte.**

- la prima è localizzata all'incrocio con via Verdi, in corrispondenza del nodo 390 dove è ubicato un sifone (Figura 9 e Figura 12).

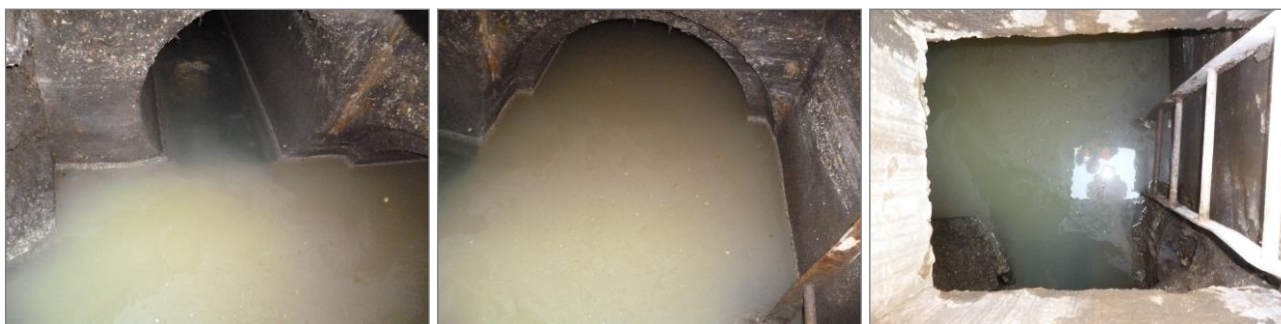
**Figura 10 – Partitore in corrispondenza del nodo 322 all'angolo tra le vie Gorizia e Briantea**

- Le altre sono localizzate all'incrocio con via Briantea a partire dai nodi 321 e 322 dove sono connessi i due rami paralleli di via Gorizia. I due nodi fungono da partitori tra le reti posizionate in corrispondenza di via Briantea, via Gorizia e via Svevo (Figura 10, Figura 10 e Figura 12). Il reticolo fognario risulta particolarmente complesso e pertanto è stato predisposto un approfondimento al fine di determinare con maggiore dettaglio la dinamica esistente.

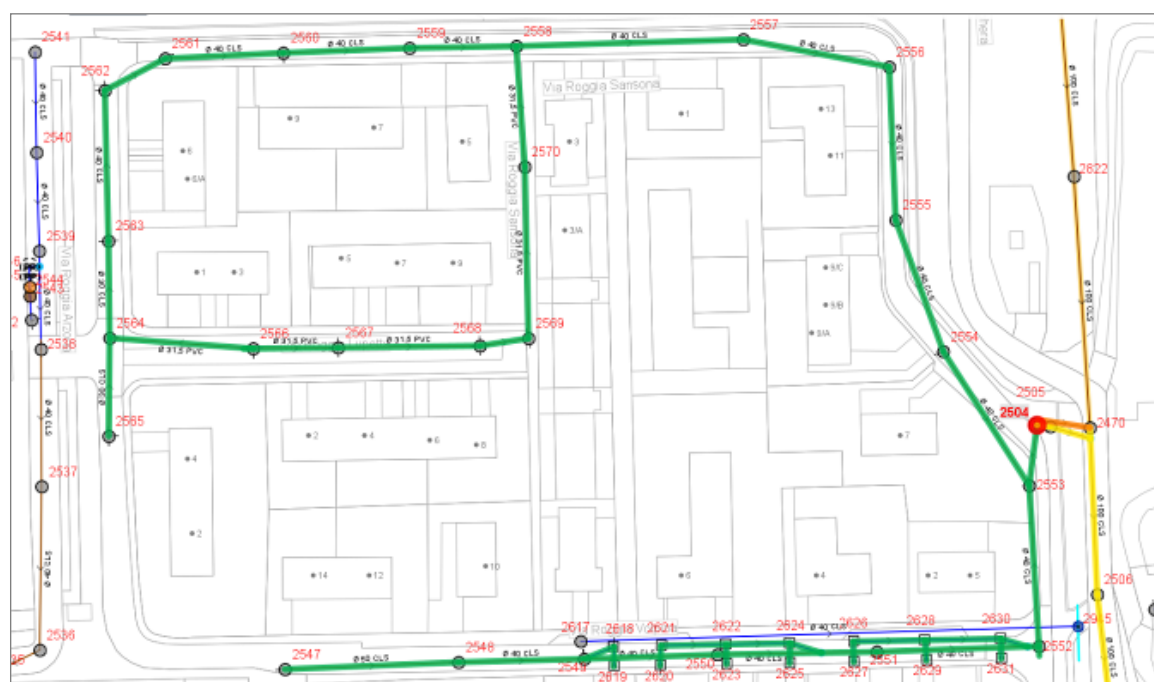
In via Roggia Renata è ubicata una stazione di sollevamento (nodo 2504) appartenente alla rete mista che raccoglie le acque provenienti dal tratto proveniente da nord (via Roggia Sansona) e da sud (via Roggia Volpina) per immetterle a valle del sollevamento nella rete mista che si dirige verso sud in corrispondenza di via Melghera (Figura 16).

La stazione di sollevamento è dotata di un serbatoio che raccoglie i reflui e di 2 pompe attivate al raggiungimento di un livello limite e che consentono il deflusso della portata a valle della stazione (Figura 17). È stato riscontrato che nel corso di eventi meteorici rilevanti il livello della vasca tende ad innalzarsi più della norma e tale condizione ostacola il deflusso nella condotta provocando allagamenti delle aree situate ad una quota topografica inferiore; in particolare vi sono state segnalazioni relative ad allagamenti delle villette in via Roggia Volpina.

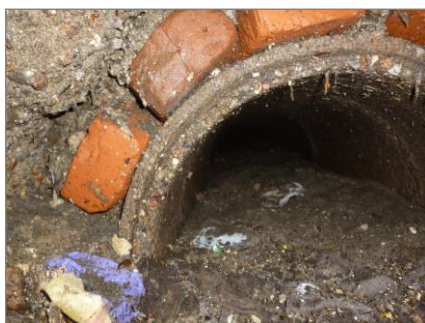
**Figura 20 - Materiale accumulato nel pozzetto al nodo 398**

La presenza di esercizi connessi con la ristorazione facilita la presenza nei reflui di sostanze grasse di difficile smaltimento tramite il flusso nella rete fognaria, la criticità sembra venire meno procedendo verso valle, con l'aumento della portata che fluisce nella condotta consentendo una maggiore diluizione dei reflui. Inoltre a valle del nodo 262 vi è la connessione con un altro tratto di rete ed il successivo convogliamento della portata in una condotta in CLS con diametro da 70 cm (Figura 22).

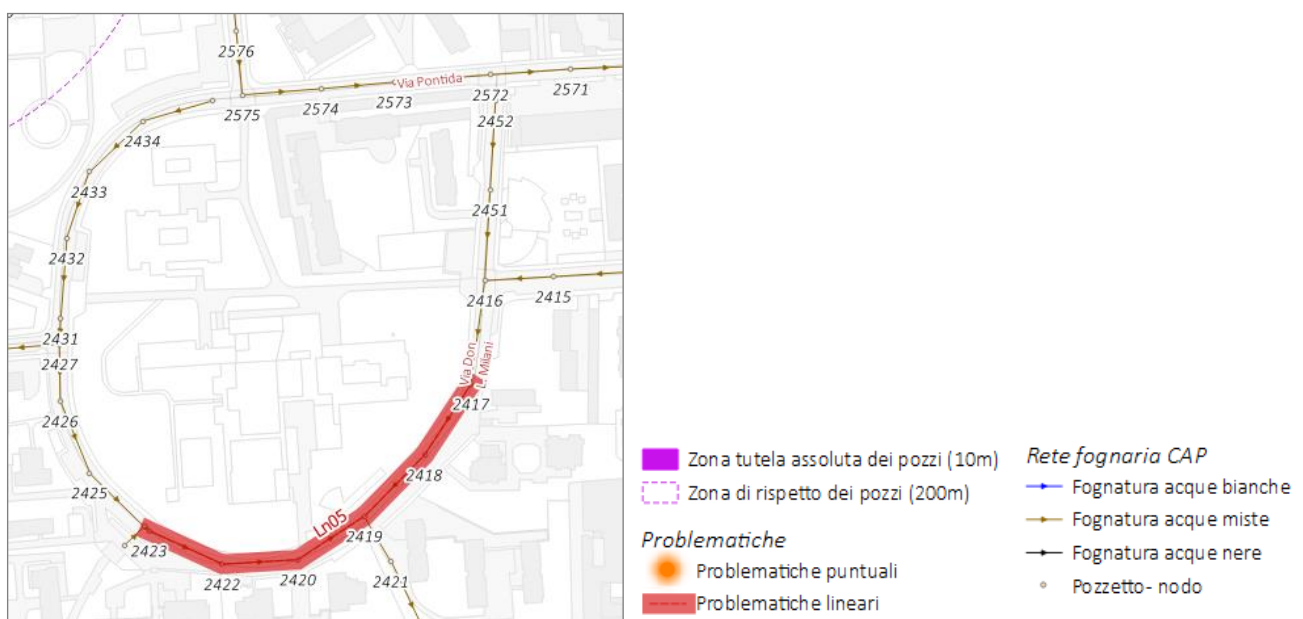
**Figura 30 - Estratto delle Tavola 2 con indicazione delle problematiche riscontrate**

In tale area vi sono state diverse segnalazioni ed interventi da parte dei tecnici di CAP che hanno riscontrato l'intasamento delle caditoie e talvolta fenomeni di intasamento della rete fognaria mista e pertanto è stato individuato il tratto di rete in oggetto come problematico (Figura 30).

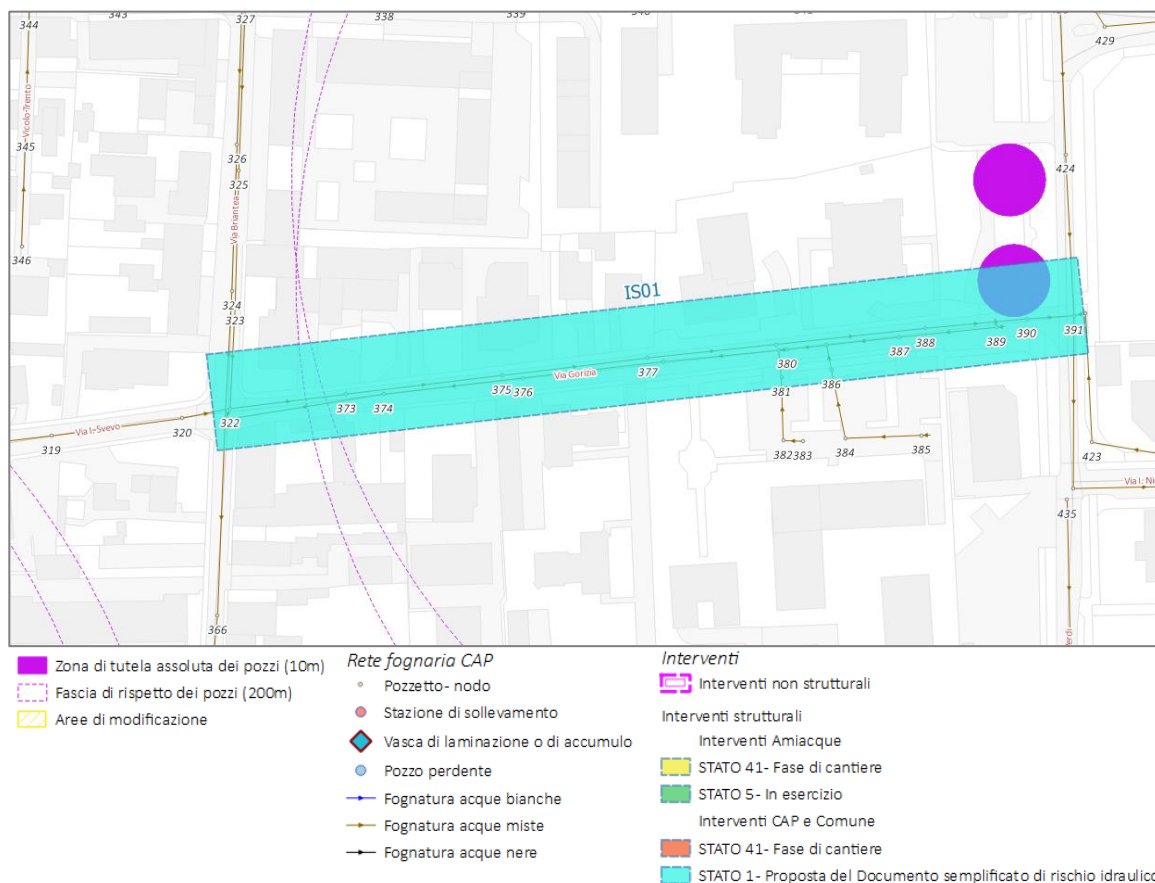
**Figura 36 - Estratto Tavola 3 con indicazione degli interventi strutturali previsti**

In considerazione della complessità del reticolo fognario interconnesso non è possibile assicurare in tale sede che gli interventi proposti siano risolutivi e si evidenzia la possibilità che possa comunque persistere la criticità in corrispondenza del nodo 321 in corrispondenza dell'incrocio tra le vie Gorizia e Briantea caratterizzato da una depressione topografica che facilita i fenomeni di allagamento e ristagno delle acque meteoriche. Si suggerisce quindi di effettuare delle simulazioni numeriche aggiuntive al fine determinare ulteriori interventi, anche da effettuarsi a monte del tratto di rete in oggetto.
