**PROGETTO DI SOSTITUZIONE E  
RESTAURO DEI SERRAMENTI  
ESTERNI E DELLE ANTE  
D'OSCURO  
DI VILLA ALARI**

**CATALOGAZIONE DEI  
SERRAMENTI E DELLE ANTE  
D'OSCURO CON  
INDIVIDUAZIONE  
CRNOTIPOLOGICA,  
ATTRIBUZIONE DEI LIVELLI  
DI TUTELA E  
RICONOSCIMENTO DELLO  
STATO DI  
CONSERVAZIONE CON  
INDIRIZZI DI INTERVENTO**

**CATALOGAZIONE\_STATO DI FATTO\_INTERVENTI**

**CAT.SdF.  
INT. TAV.01**

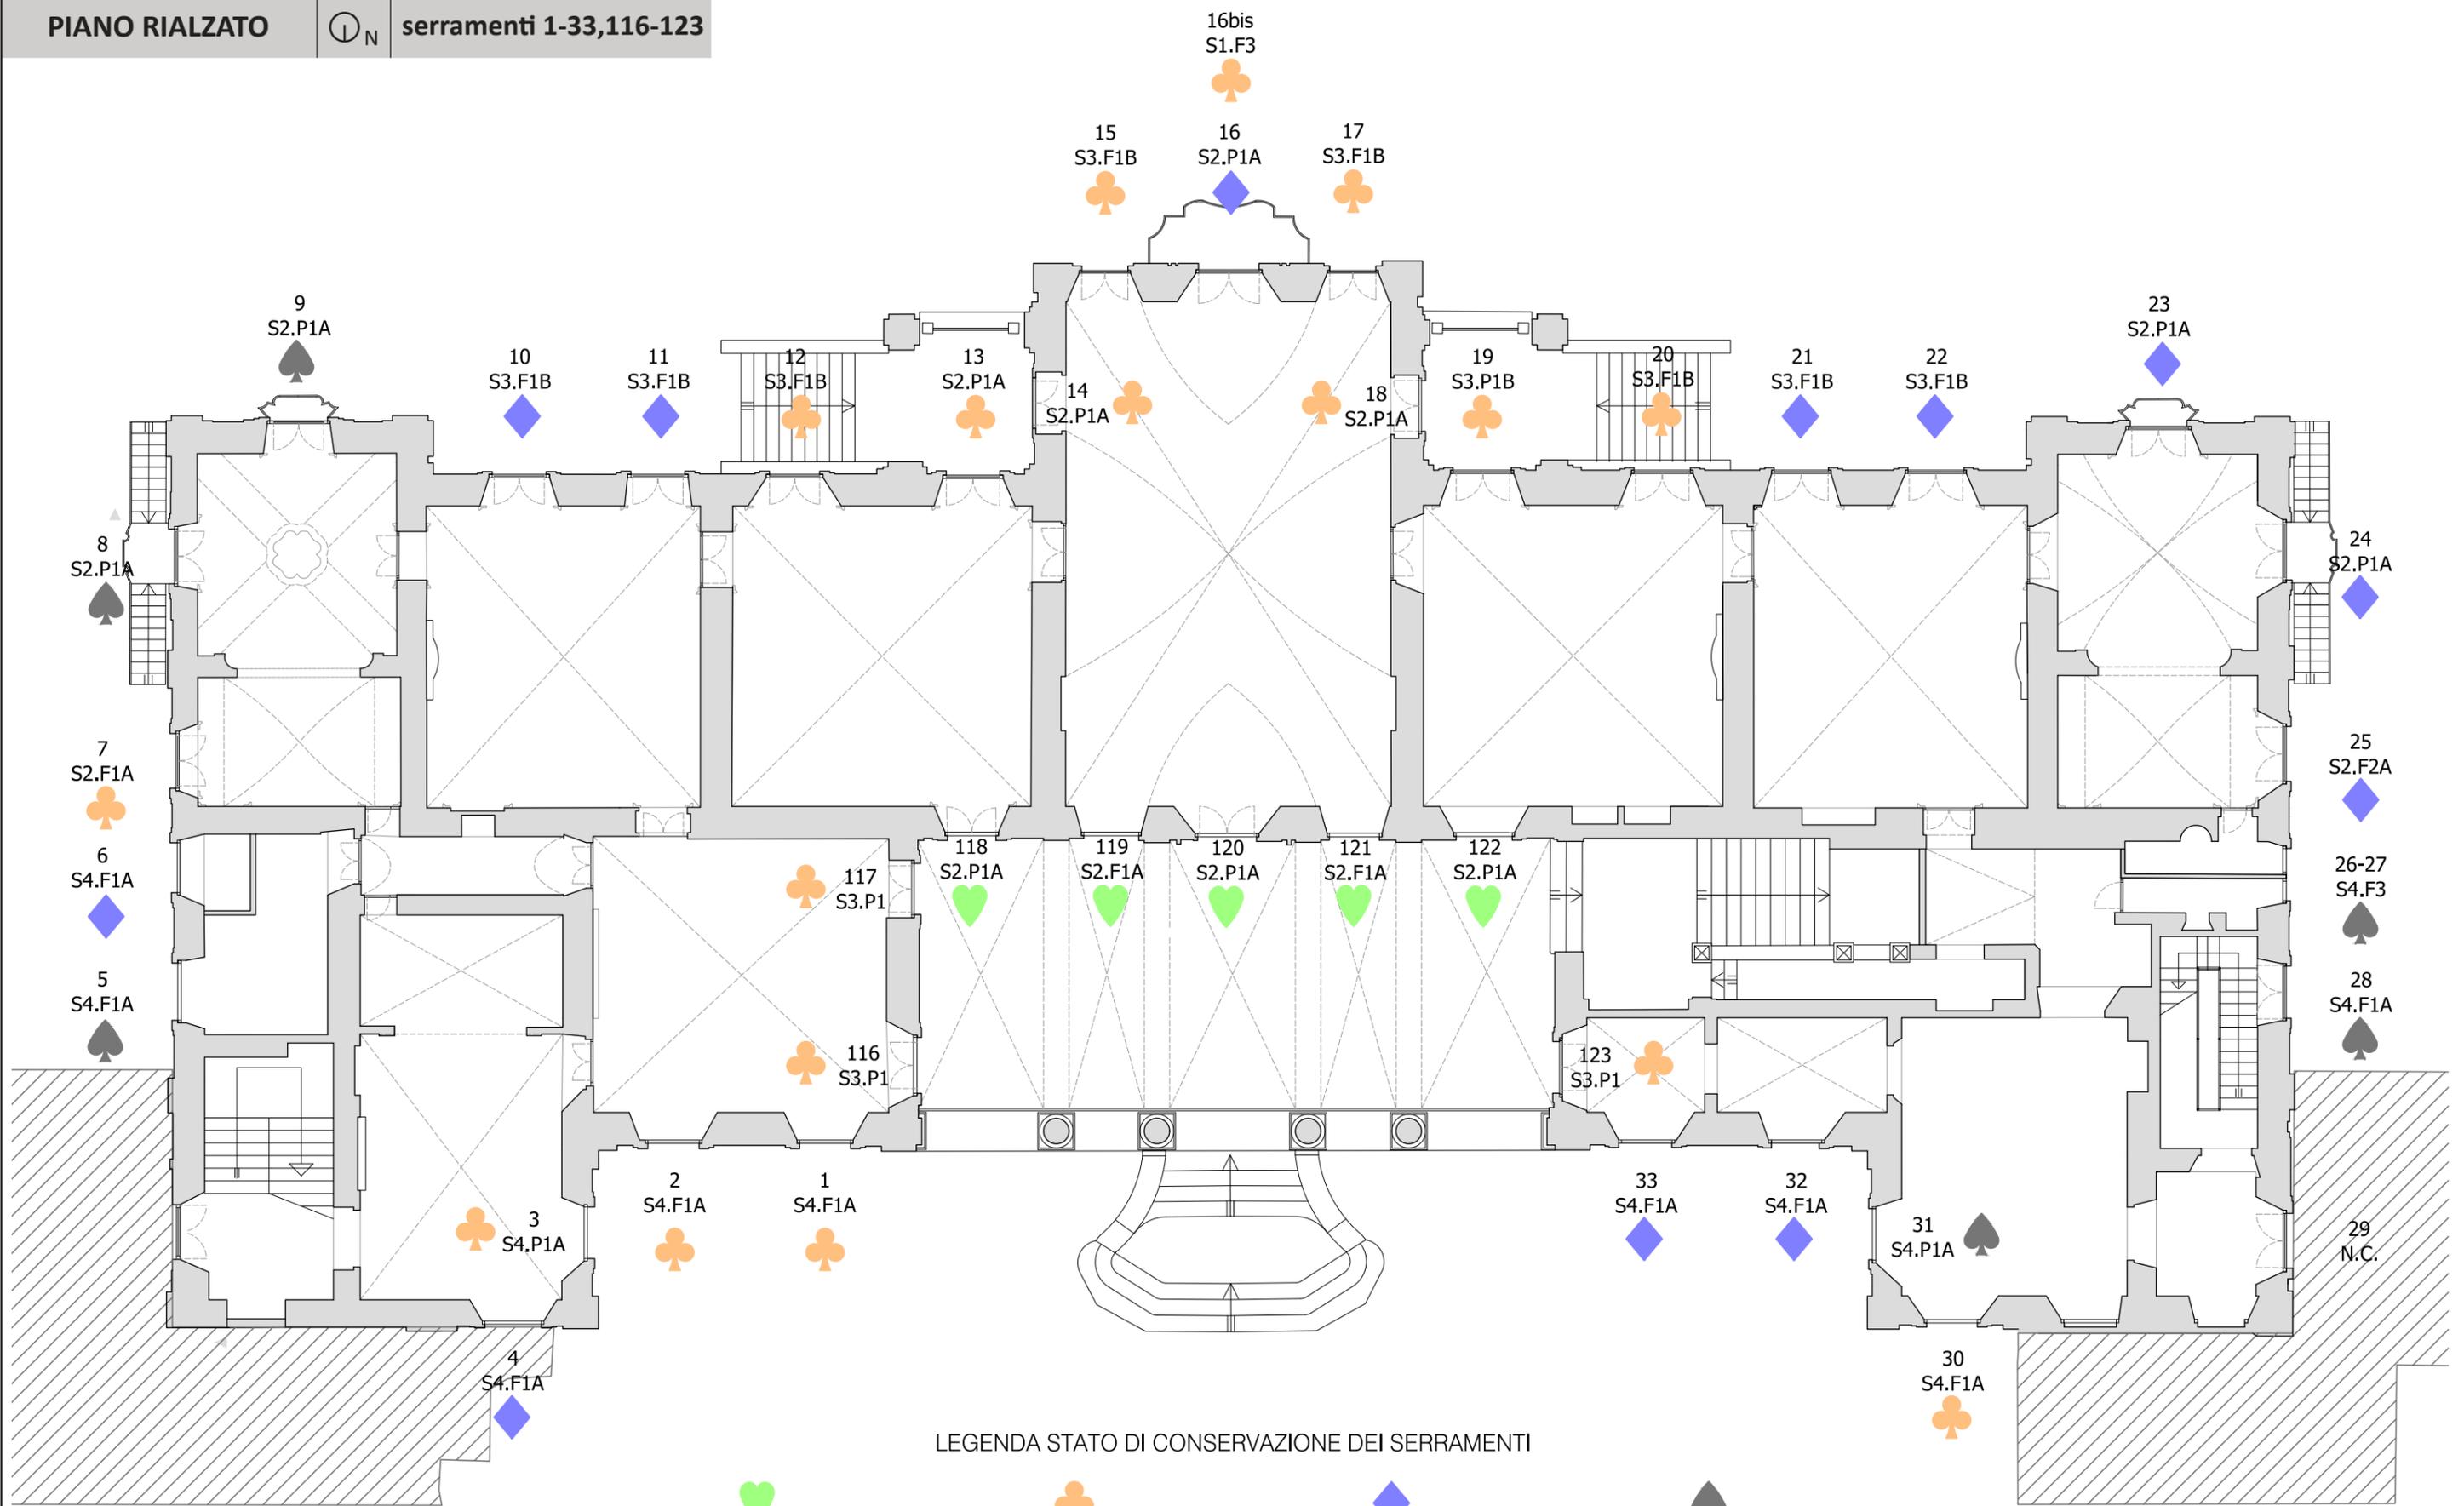
LEGENDA STATO DI CONSERVAZIONE DEI SERRAMENTI

- BUONO STATO DI CONSERVAZIONE**  
Intervento: manutenzione con posa di vetro di sicurezza antinfortunistico e pellicole anti-U.V.A.
- DISCRETO STATO DI CONSERVAZIONE**  
Intervento: restauro del serramento con posa di vetro di sicurezza antinfortunistico e pellicole anti-U.V.A.
- CATTIVO STATO DI CONSERVAZIONE**  
Intervento: sostituzione consigliata.  
Da valutare la sostituzione con nuovo serramento a modello o un intervento di restauro con importante sostituzione della struttura lignea
- PESSIMO STATO DI CONSERVAZIONE**  
Intervento: sostituzione necessaria  
Fornitura e posa di nuovo serramento a modello

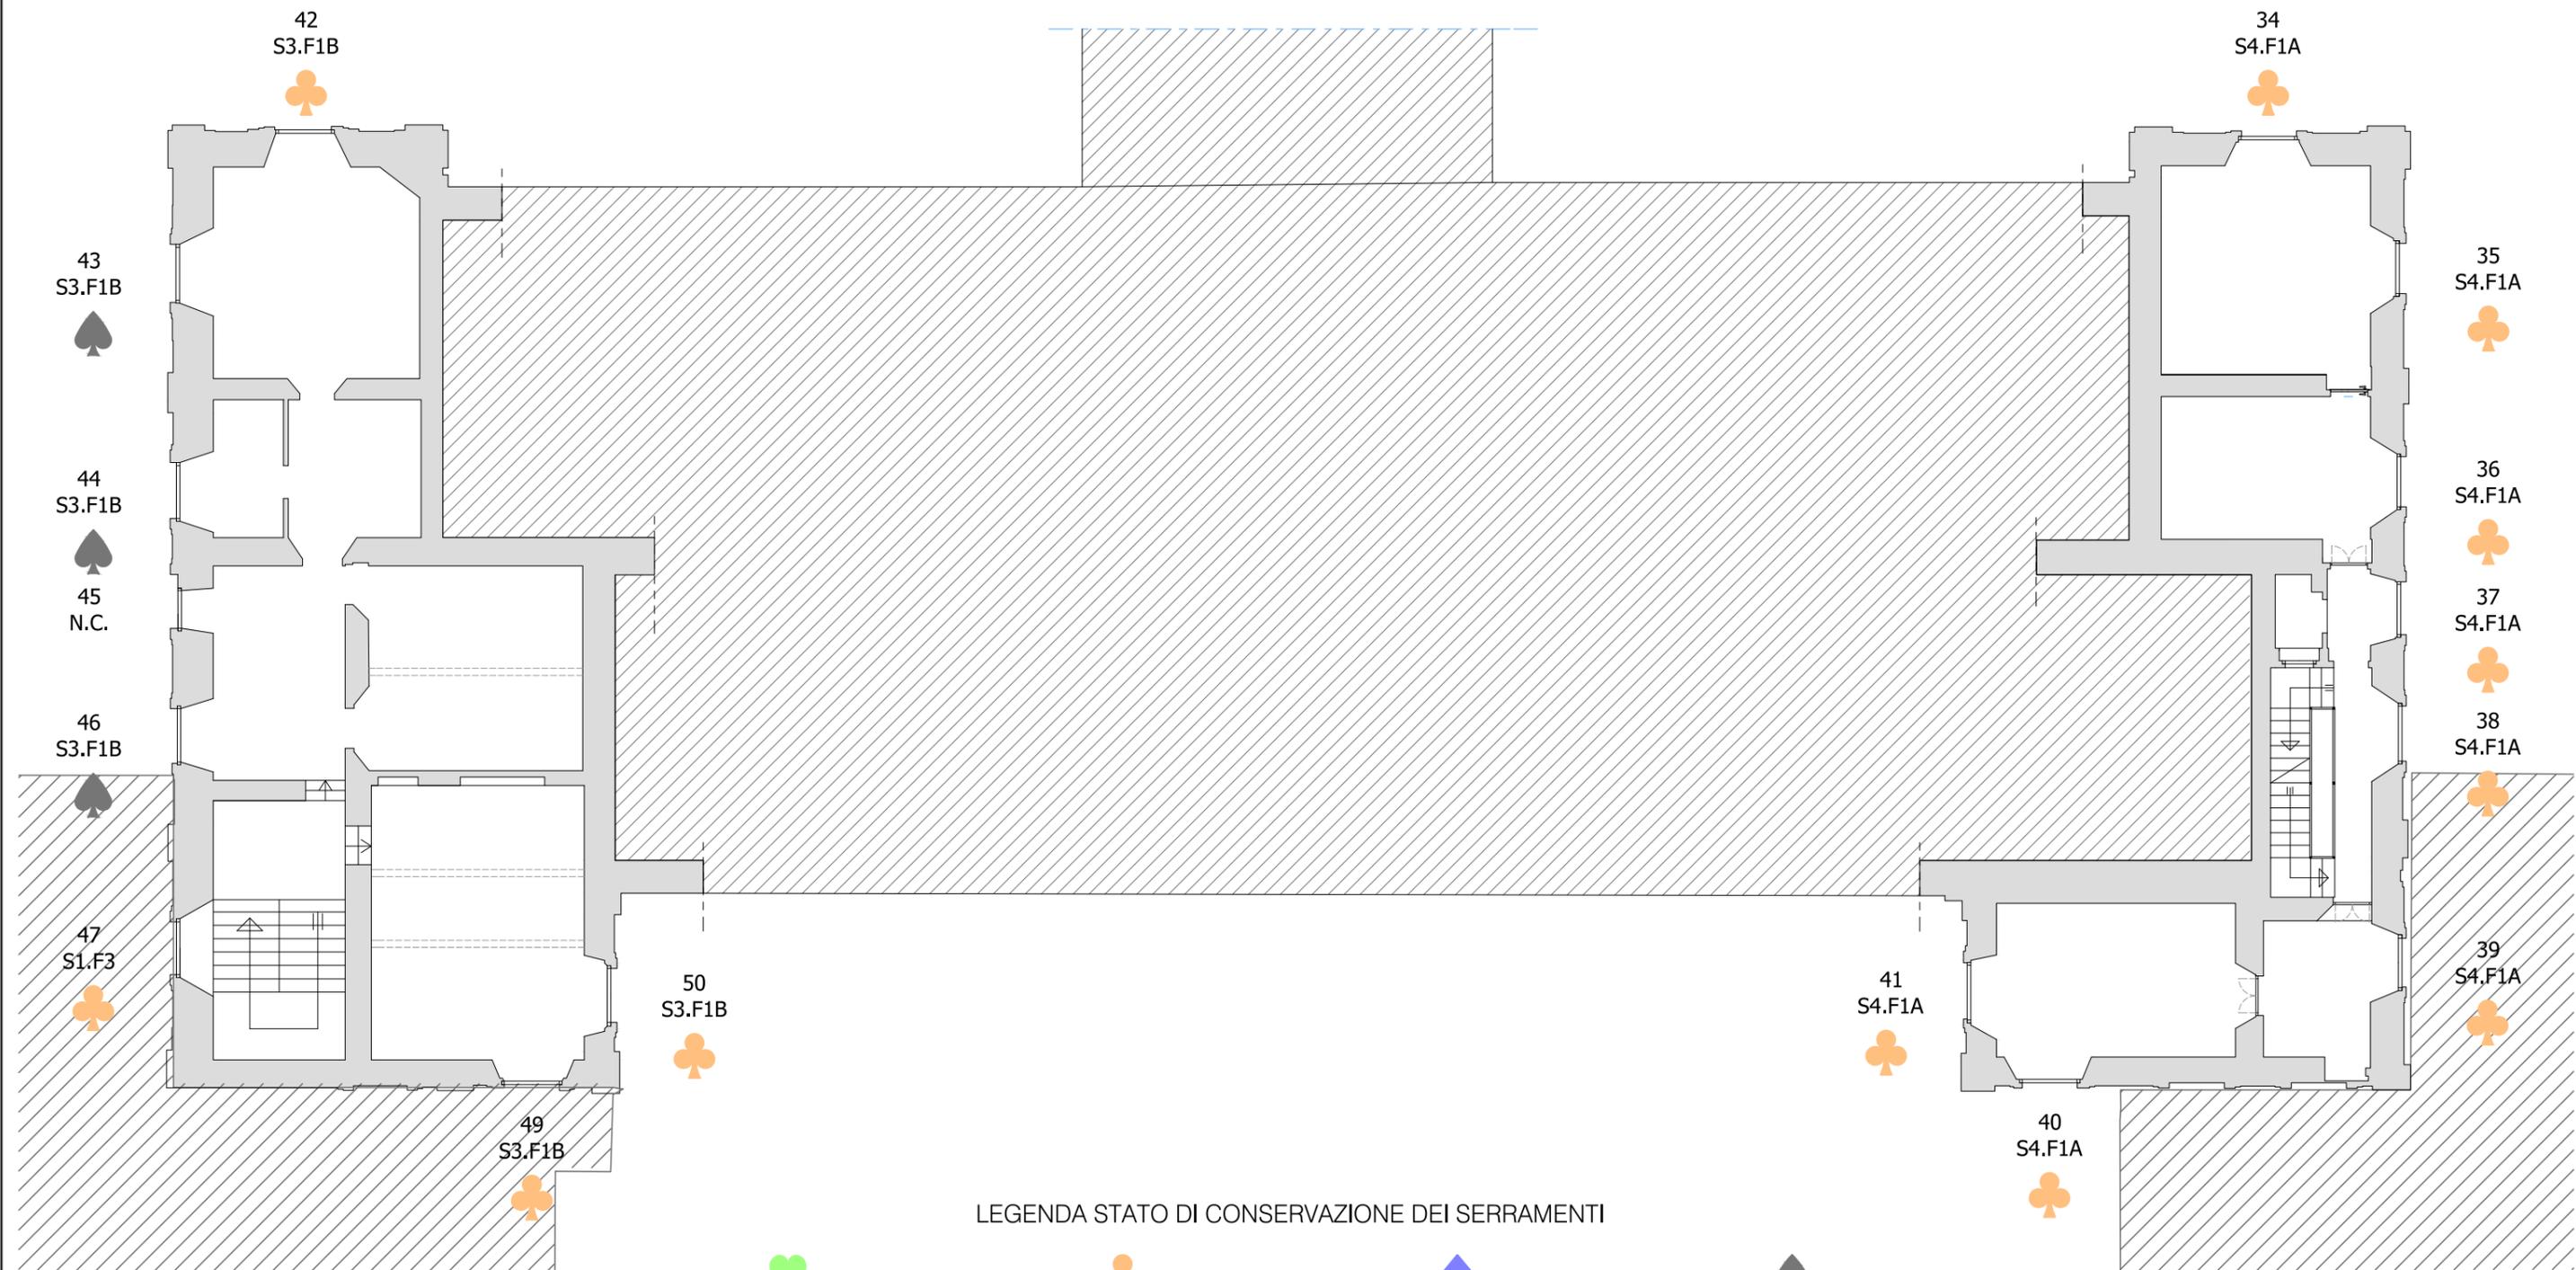
LEGENDA STATO DI CONSERVAZIONE DEI SERRAMENTI

**PESSIMO STATO DI CONSERVAZIONE**  
Intervento: sostituzione necessaria  
Fornitura e posa di nuovo serramento a modello

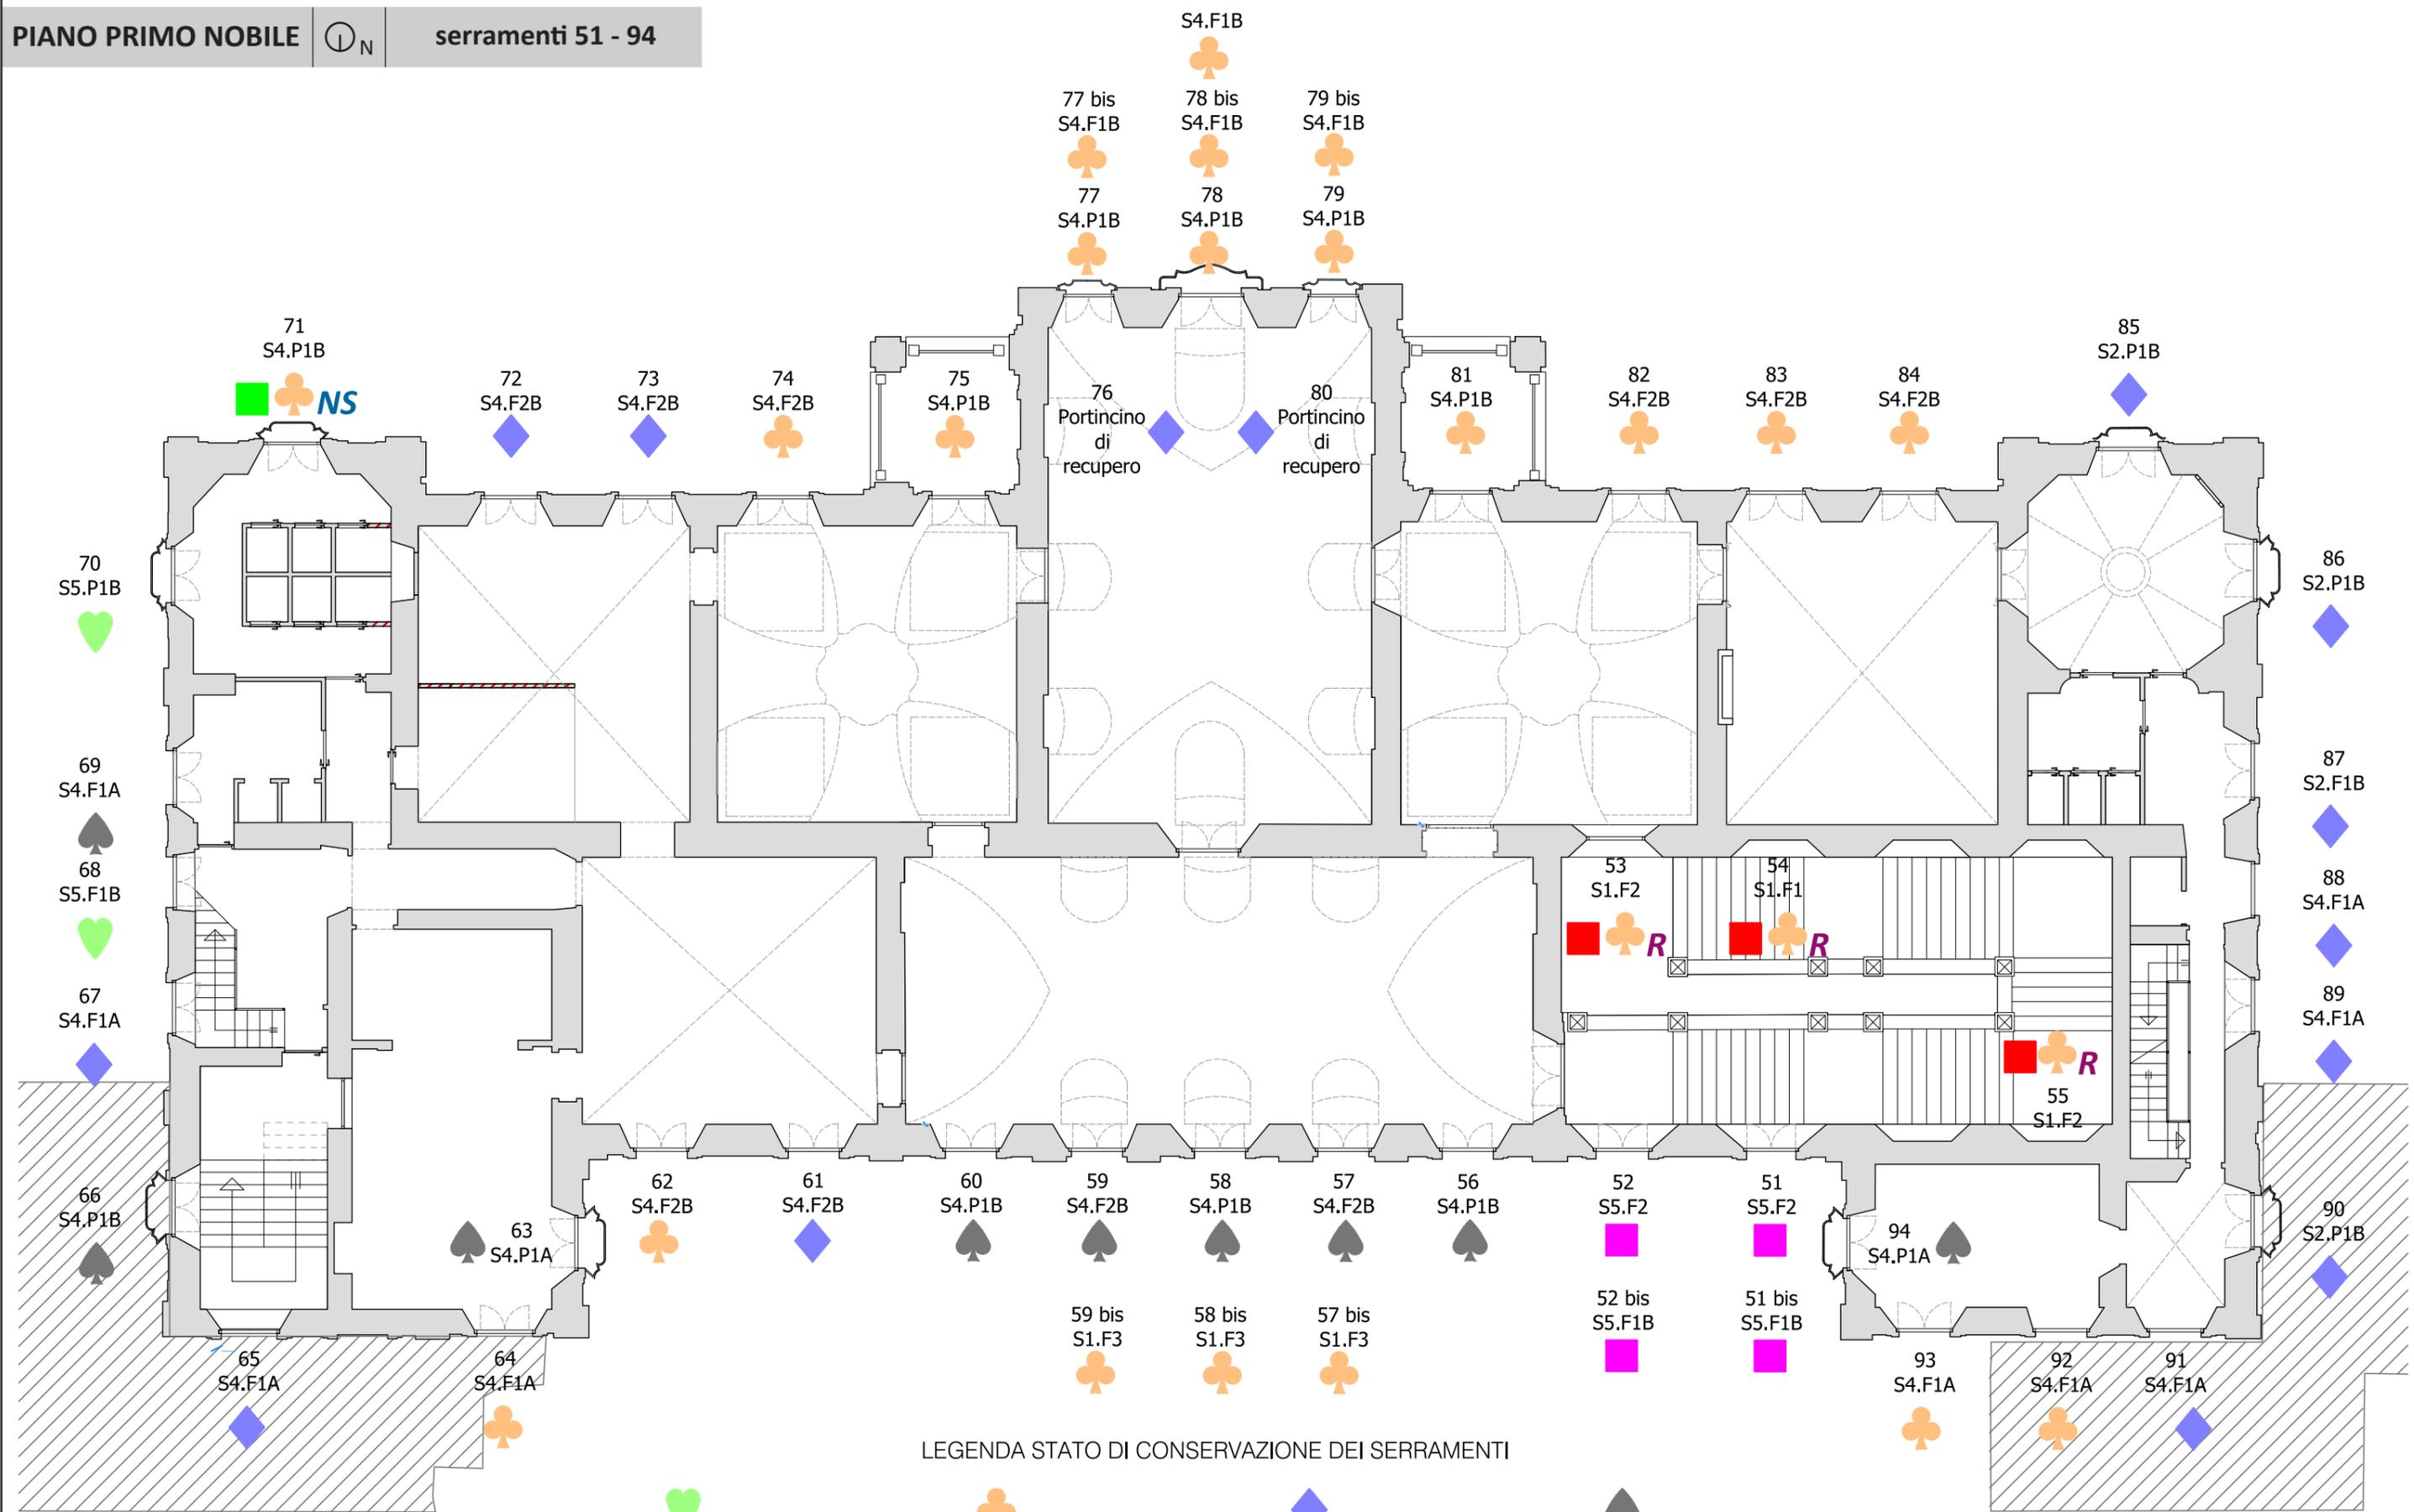
LEGENDA STATO DI CONSERVAZIONE DEI SERRAMENTI

**PESSIMO STATO DI CONSERVAZIONE**

Intervento: sostituzione necessaria  
Fornitura e posa di nuovo serramento a modello

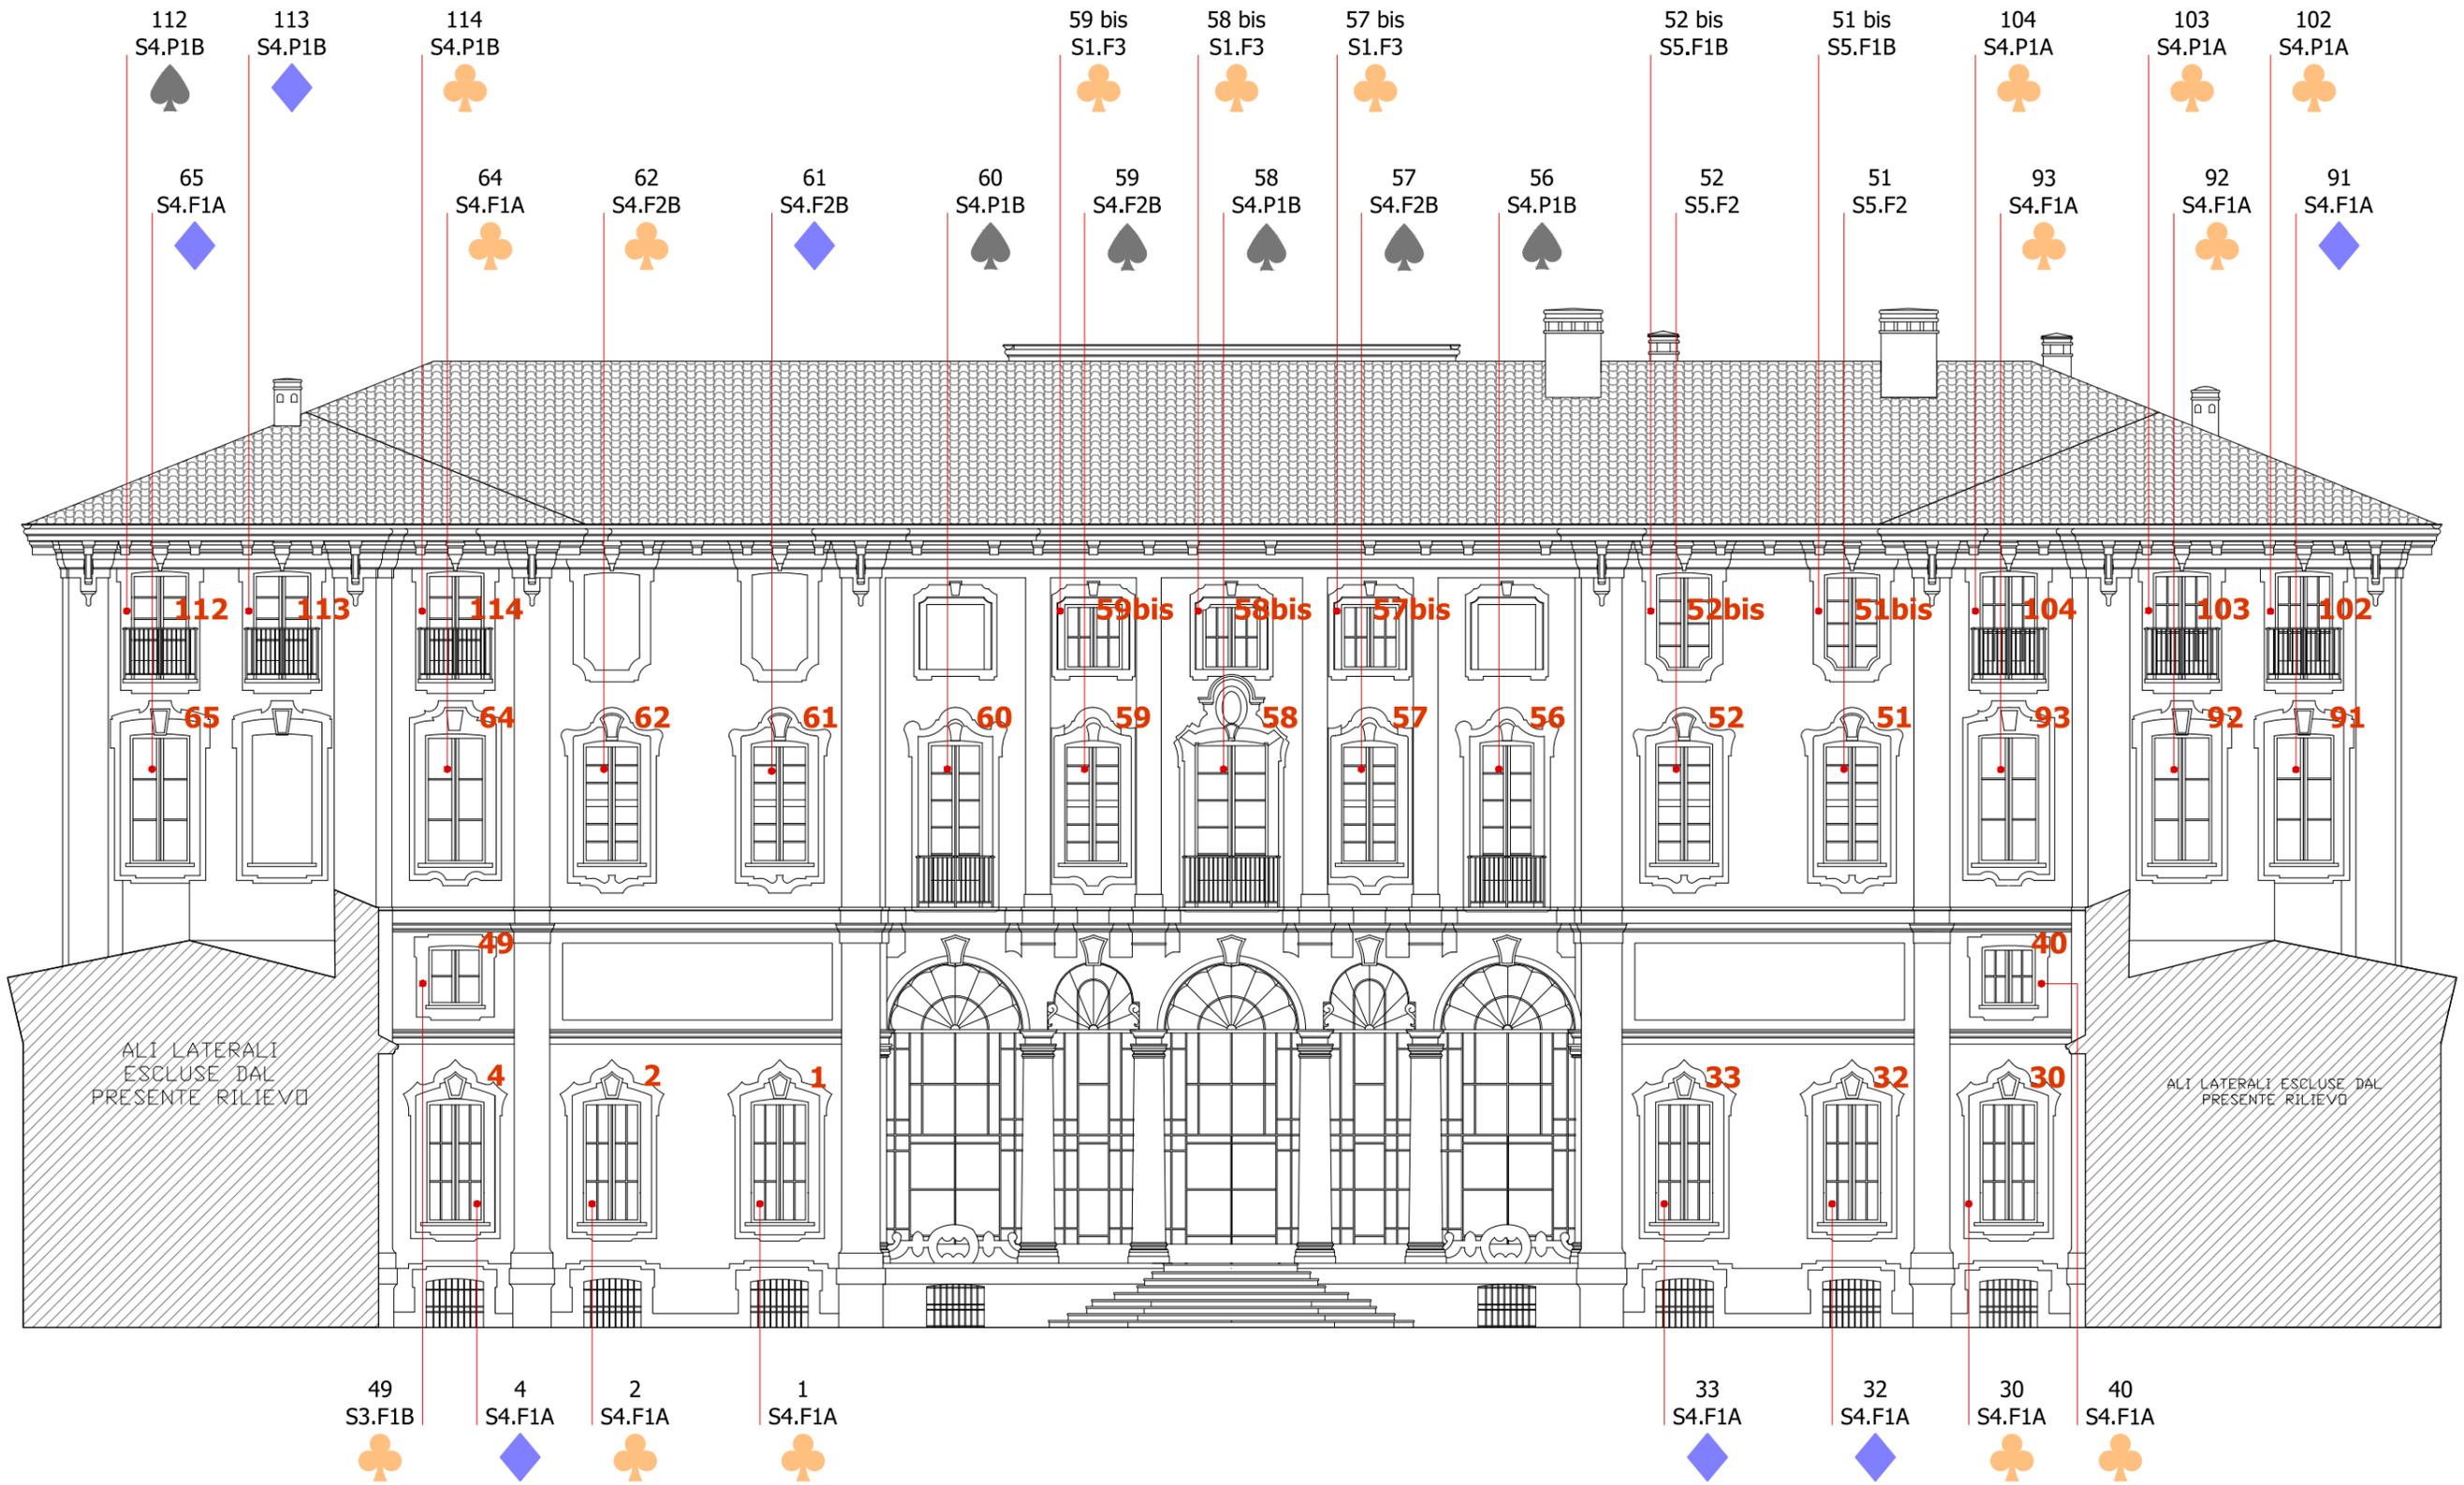
LEGENDA STATO DI CONSERVAZIONE DEI SERRAMENTI

- BUONO STATO DI CONSERVAZIONE**  
Intervento: manutenzione con posa di vetro di sicurezza antinfortunistico e pellicole anti-U.V.A.
- DISCRETO STATO DI CONSERVAZIONE**  
Intervento: restauro del serramento con posa di vetro di sicurezza antinfortunistico e pellicole anti-U.V.A.
- CATTIVO STATO DI CONSERVAZIONE**  
Intervento: sostituzione consigliata. Da valutare la sostituzione con nuovo serramento a modello o un intervento di restauro con importante sostituzione della struttura lignea
- PESSIMO STATO DI CONSERVAZIONE**  
Intervento: sostituzione necessaria. Fornitura e posa di nuovo serramento a modello

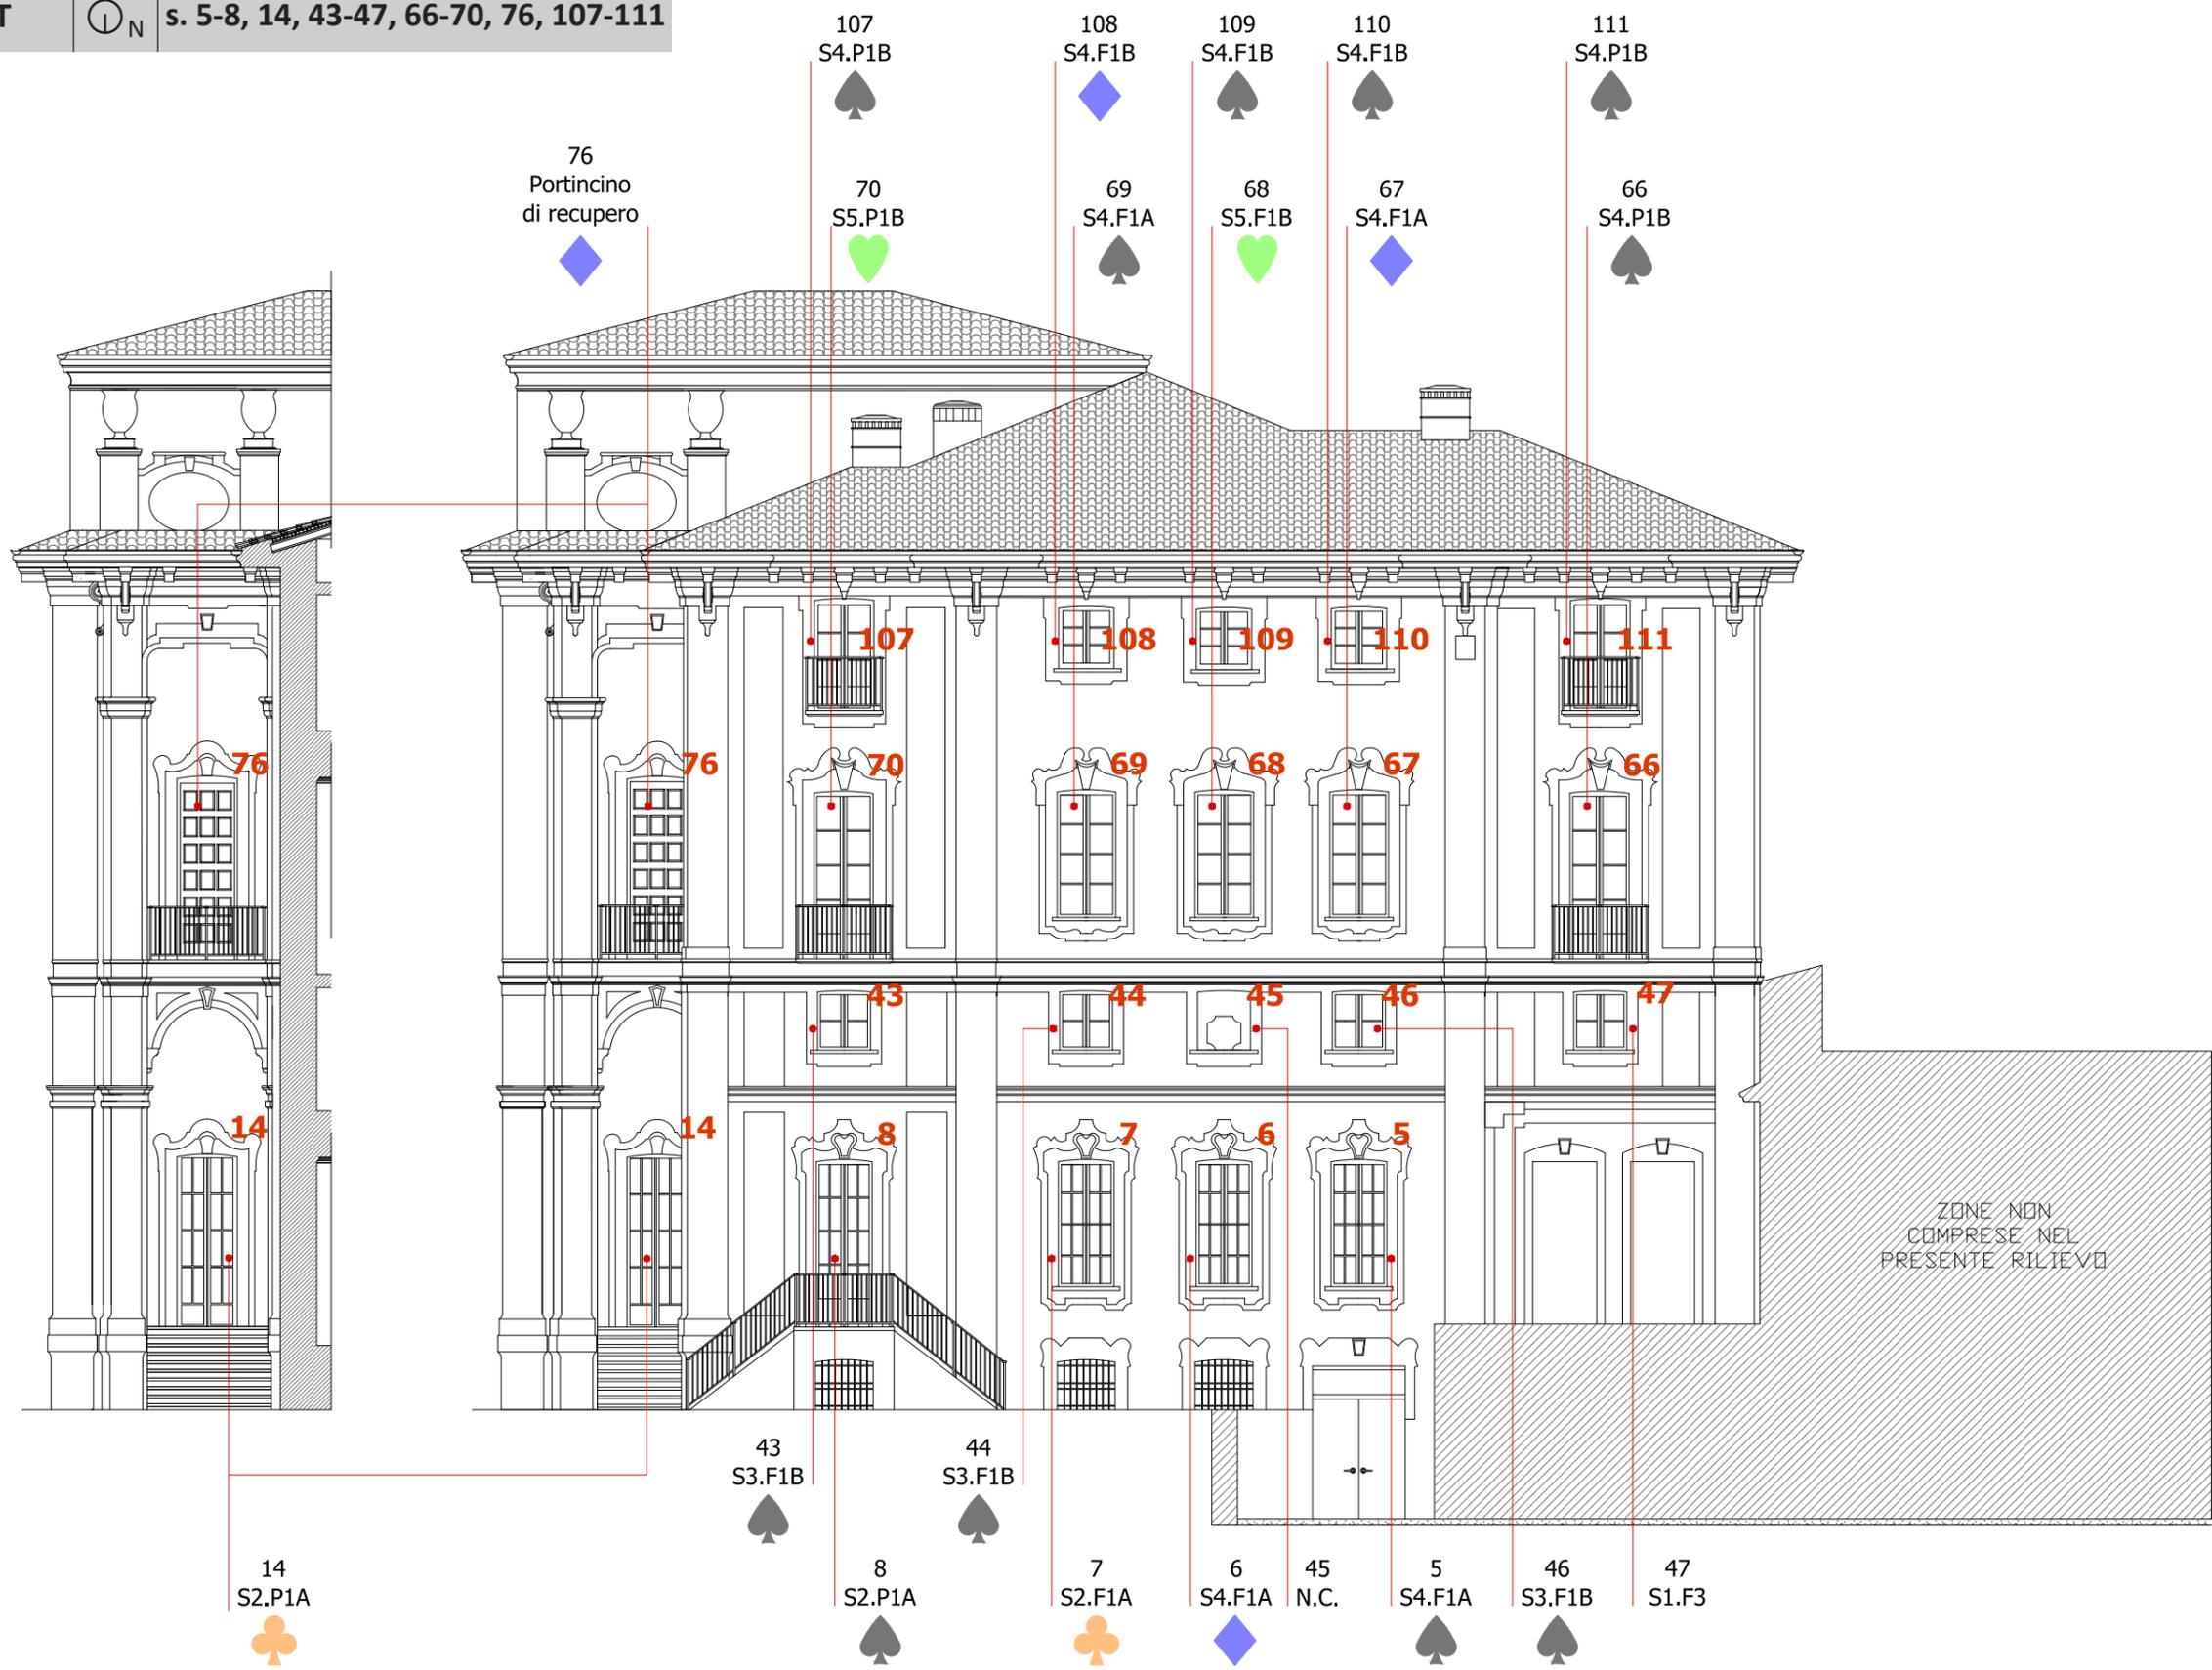
LEGENDA STATO DI CONSERVAZIONE DEI SERRAMENTI

**BUONO STATO DI CONSERVAZIONE**  
Intervento: manutenzione con posa di vetro di sicurezza antinfortunistico e pellicole anti-U.V.A.

**CATTIVO STATO DI CONSERVAZIONE**  
Intervento: sostituzione consigliata. Da valutare la sostituzione con nuovo serramento a modello o un intervento di restauro con importante sostituzione della struttura lignea

**PESSIMO STATO DI CONSERVAZIONE**  
Intervento: sostituzione necessaria. Fornitura e posa di nuovo serramento a modello

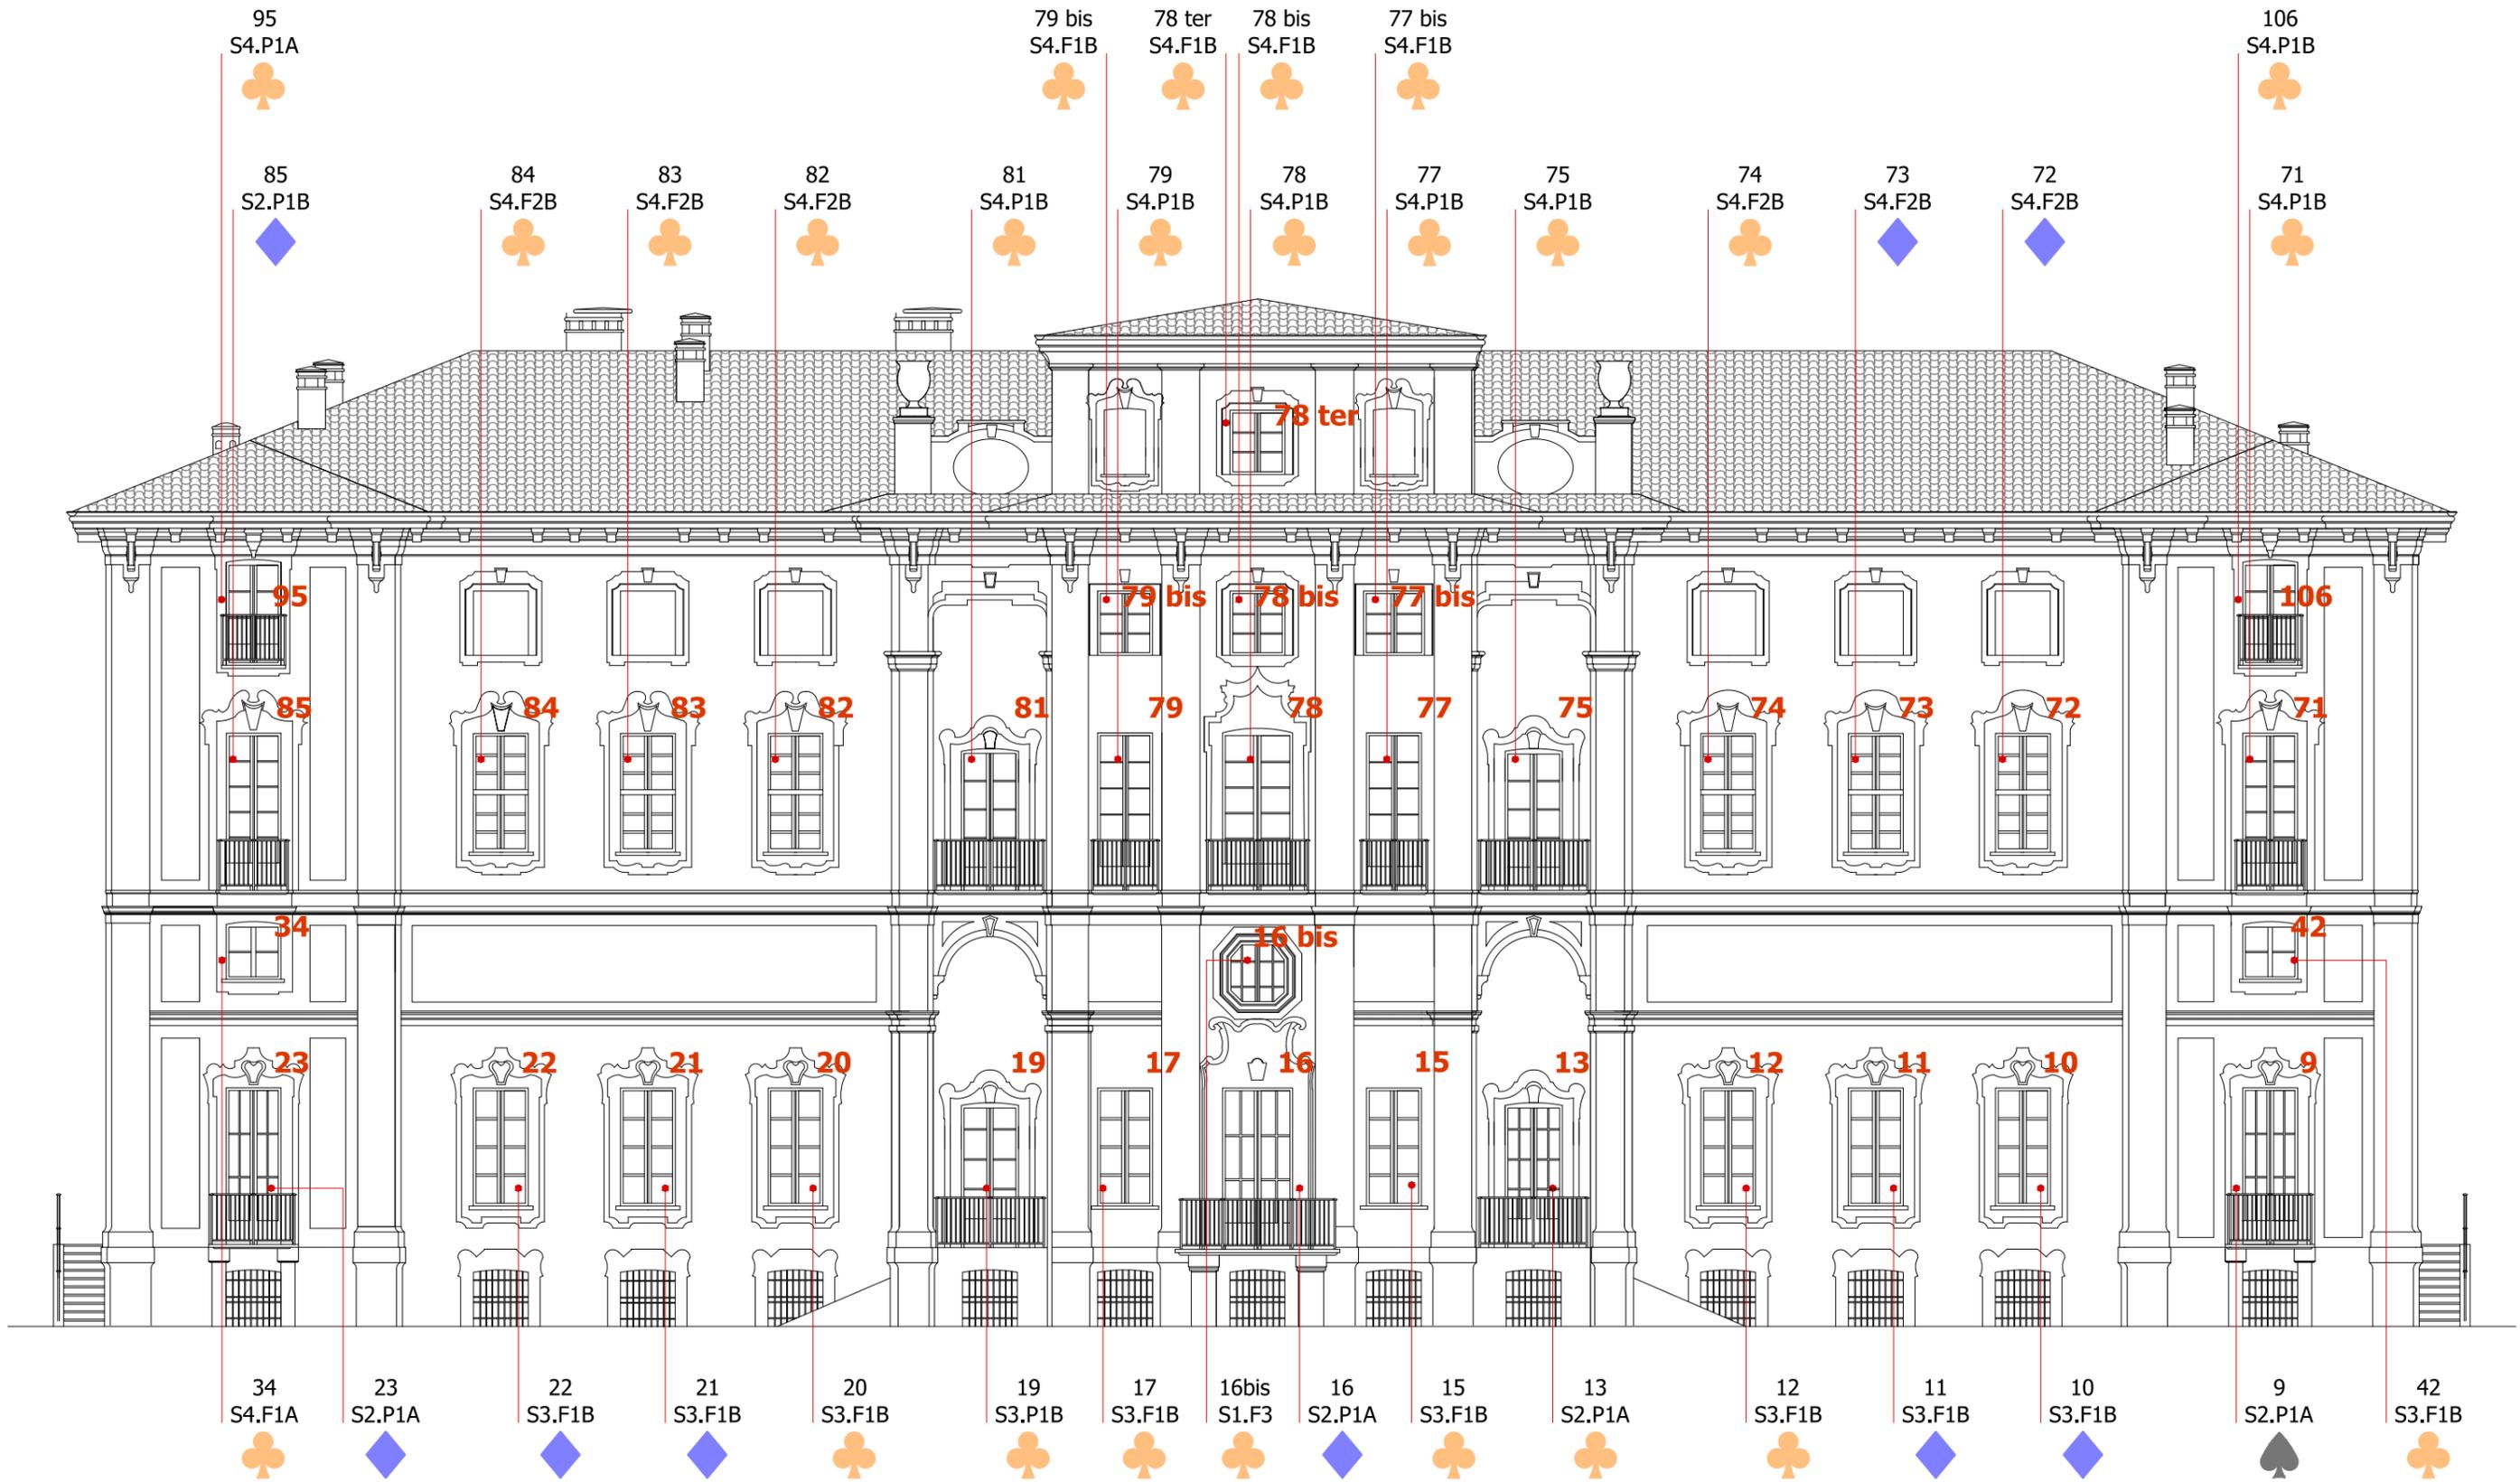
LEGENDA STATO DI CONSERVAZIONE DEI SERRAMENTI

**CATTIVO STATO DI CONSERVAZIONE**  
Intervento: sostituzione consigliata.  
Da valutare la sostituzione con nuovo serramento a modello o un intervento di restauro con importante sostituzione della struttura lignea
- ♠

**PESSIMO STATO DI CONSERVAZIONE**  
Intervento: sostituzione necessaria  
Fornitura e posa di nuovo serramento a modello
