**PROGETTO DI SOSTITUZIONE E  
RESTAURO DEI SERRAMENTI  
ESTERNI E DELLE ANTE  
D'OSCURO  
DI VILLA ALARI**

**CATALOGAZIONE DEI  
SERRAMENTI E DELLE ANTE  
D'OSCURO CON  
INDIVIDUAZIONE  
CRNOTIPOLOGICA,  
ATTRIBUZIONE DEI LIVELLI  
DI TUTELA E  
RICONOSCIMENTO DELLO  
STATO DI  
CONSERVAZIONE CON  
INDIRIZZI DI INTERVENTO**

**CATALOGAZIONE\_STATO DI FATTO\_INTERVENTI**

**CAT.SdF.  
INT. TAV.01**

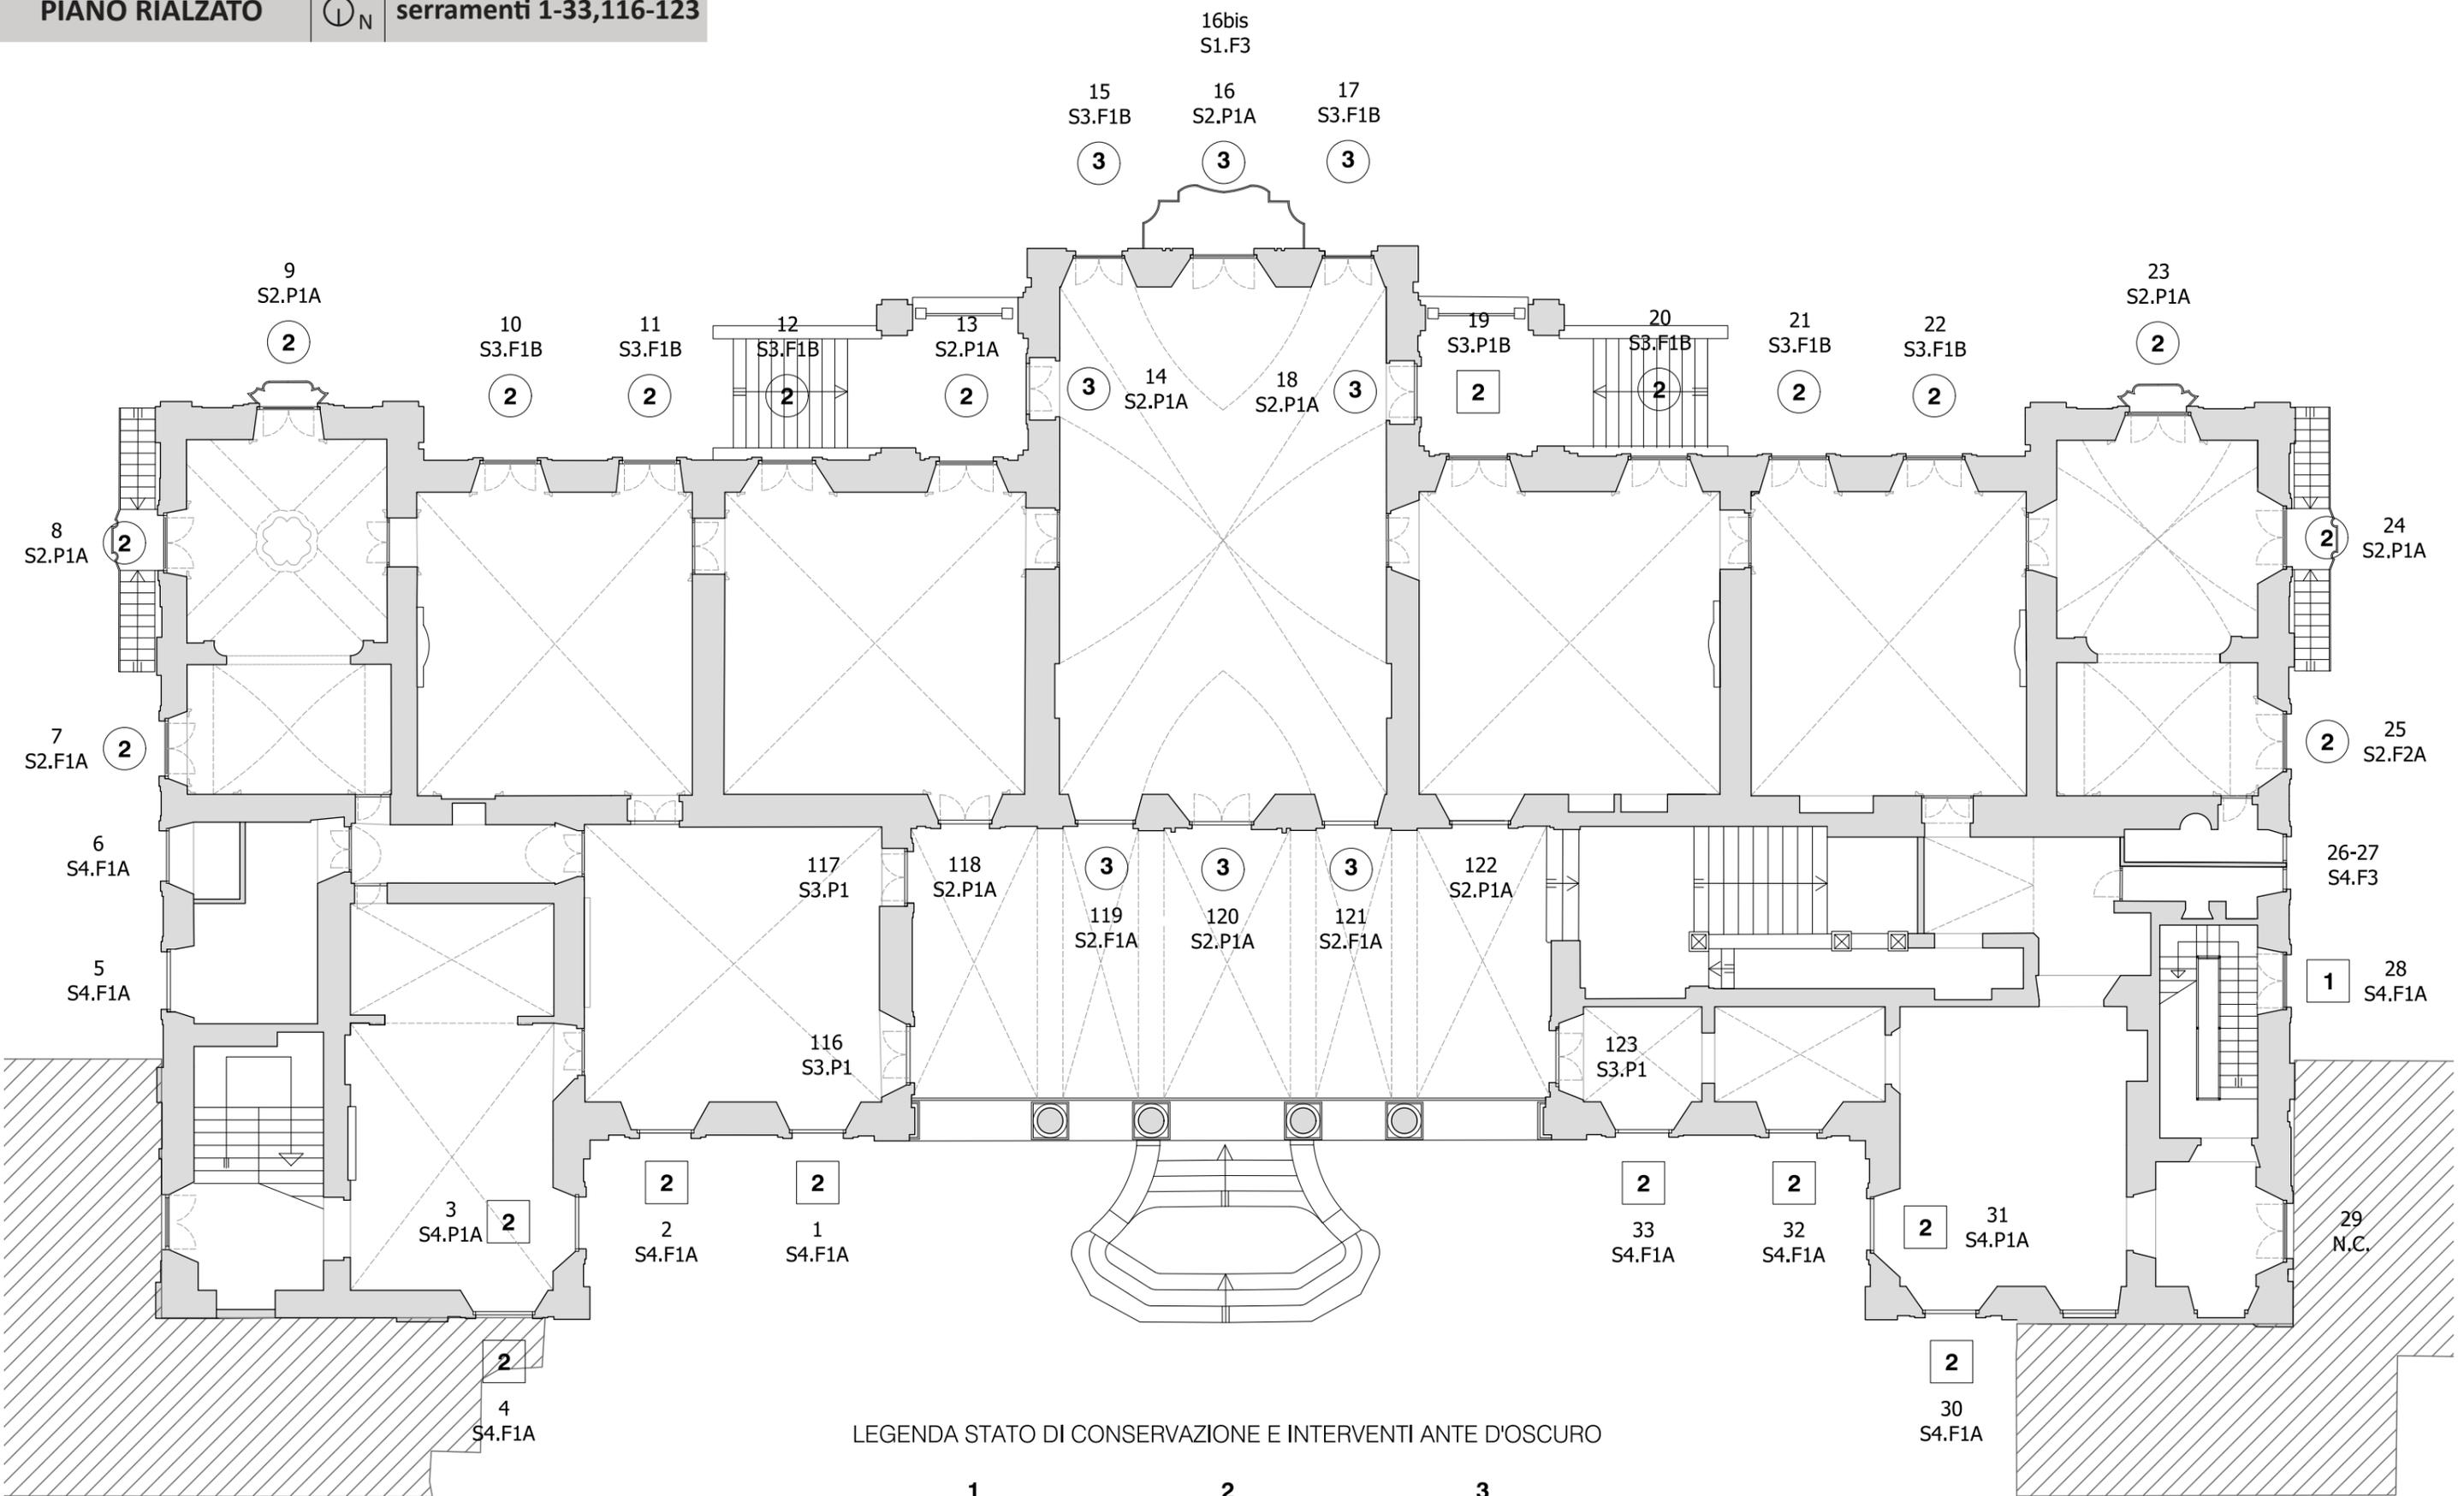
LEGENDA STATO DI CONSERVAZIONE E INTERVENTI ANTE D'OSCURO

| ASPORTAZIONE SOVRAMMISSIONE TINTE<br>+ TRATTAMENTO CONSERVATIVO +<br>TINTEGGIATURA FRONTE/RETRO | ASPORTAZIONE SOVRAMMISSIONE TINTE<br>+ DECALBO PER RINVENIMENTO<br>DECORAZIONE SUI PANNELLI +<br>TRATTAMENTO CONSERVATIVO +<br>TINTEGGIATURA TERGO + RESTAURO<br>DECORAZIONI | ASPORTAZIONE TINTE SU SUPERFICI GIÀ<br>TRATTATE + TRATTAMENTO<br>CONSERVATIVO + TINTEGGIATURA<br>TERGO + RESTAURO DECORAZIONI |

La protezione dagli effetti dei raggi UV potrà ottenersi dalla futura applicazione di pellicole poste sui nuovi vetri dei serramenti, la cui funzione è di ritardare il degrado e dunque saranno più efficaci sui prospetti sottoposti ad un irraggiamento per un tempo limitato della giornata, ossia a est e ovest. Sul prospetto sud invece l'intervento suggerito è la posa di persiane o di tendaggi.

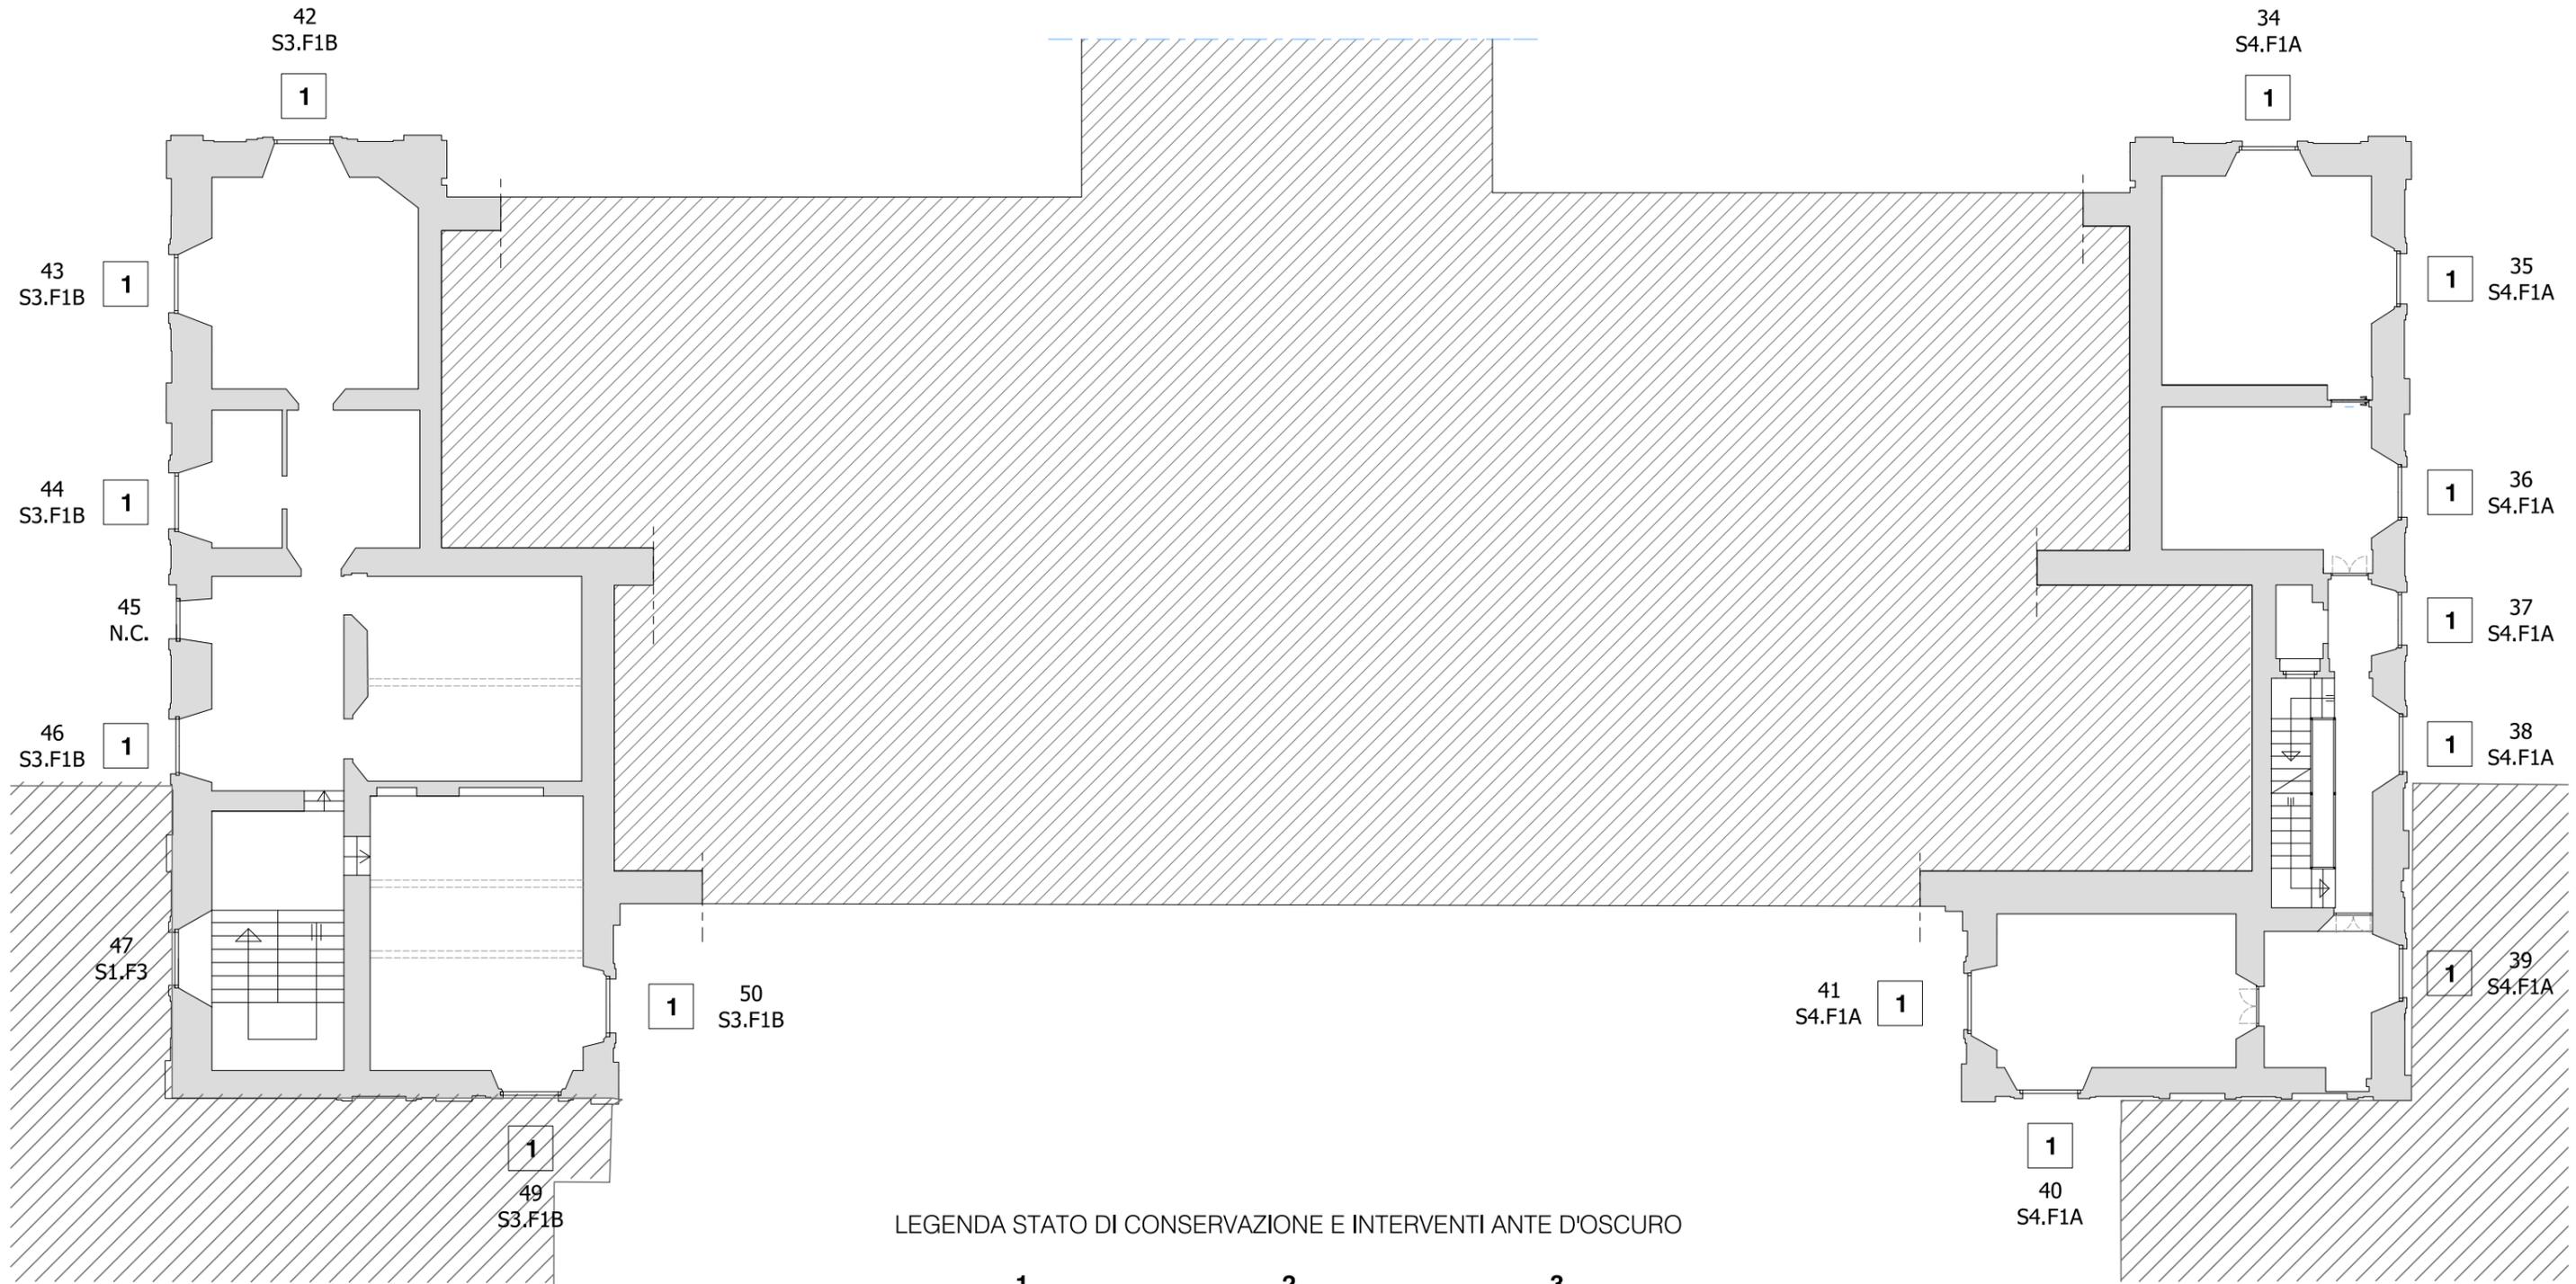
LEGENDA STATO DI CONSERVAZIONE E INTERVENTI ANTE D'OSCURO

| ASPORTAZIONE SOVRAMMISSIONE TINTE<br>+ TRATTAMENTO CONSERVATIVO +<br>TINTEGGIATURA FRONTE/RETRO | ASPORTAZIONE SOVRAMMISSIONE TINTE<br>+ DECALBO PER RINVENIMENTO<br>DECORAZIONE SUI PANNELLI +<br>TRATTAMENTO CONSERVATIVO +<br>TINTEGGIATURA TERGO + RESTAURO<br>DECORAZIONI | ASPORTAZIONE TINTE SU SUPERFICI GIÀ<br>TRATTATE + TRATTAMENTO<br>CONSERVATIVO + TINTEGGIATURA<br>TERGO + RESTAURO DECORAZIONI |

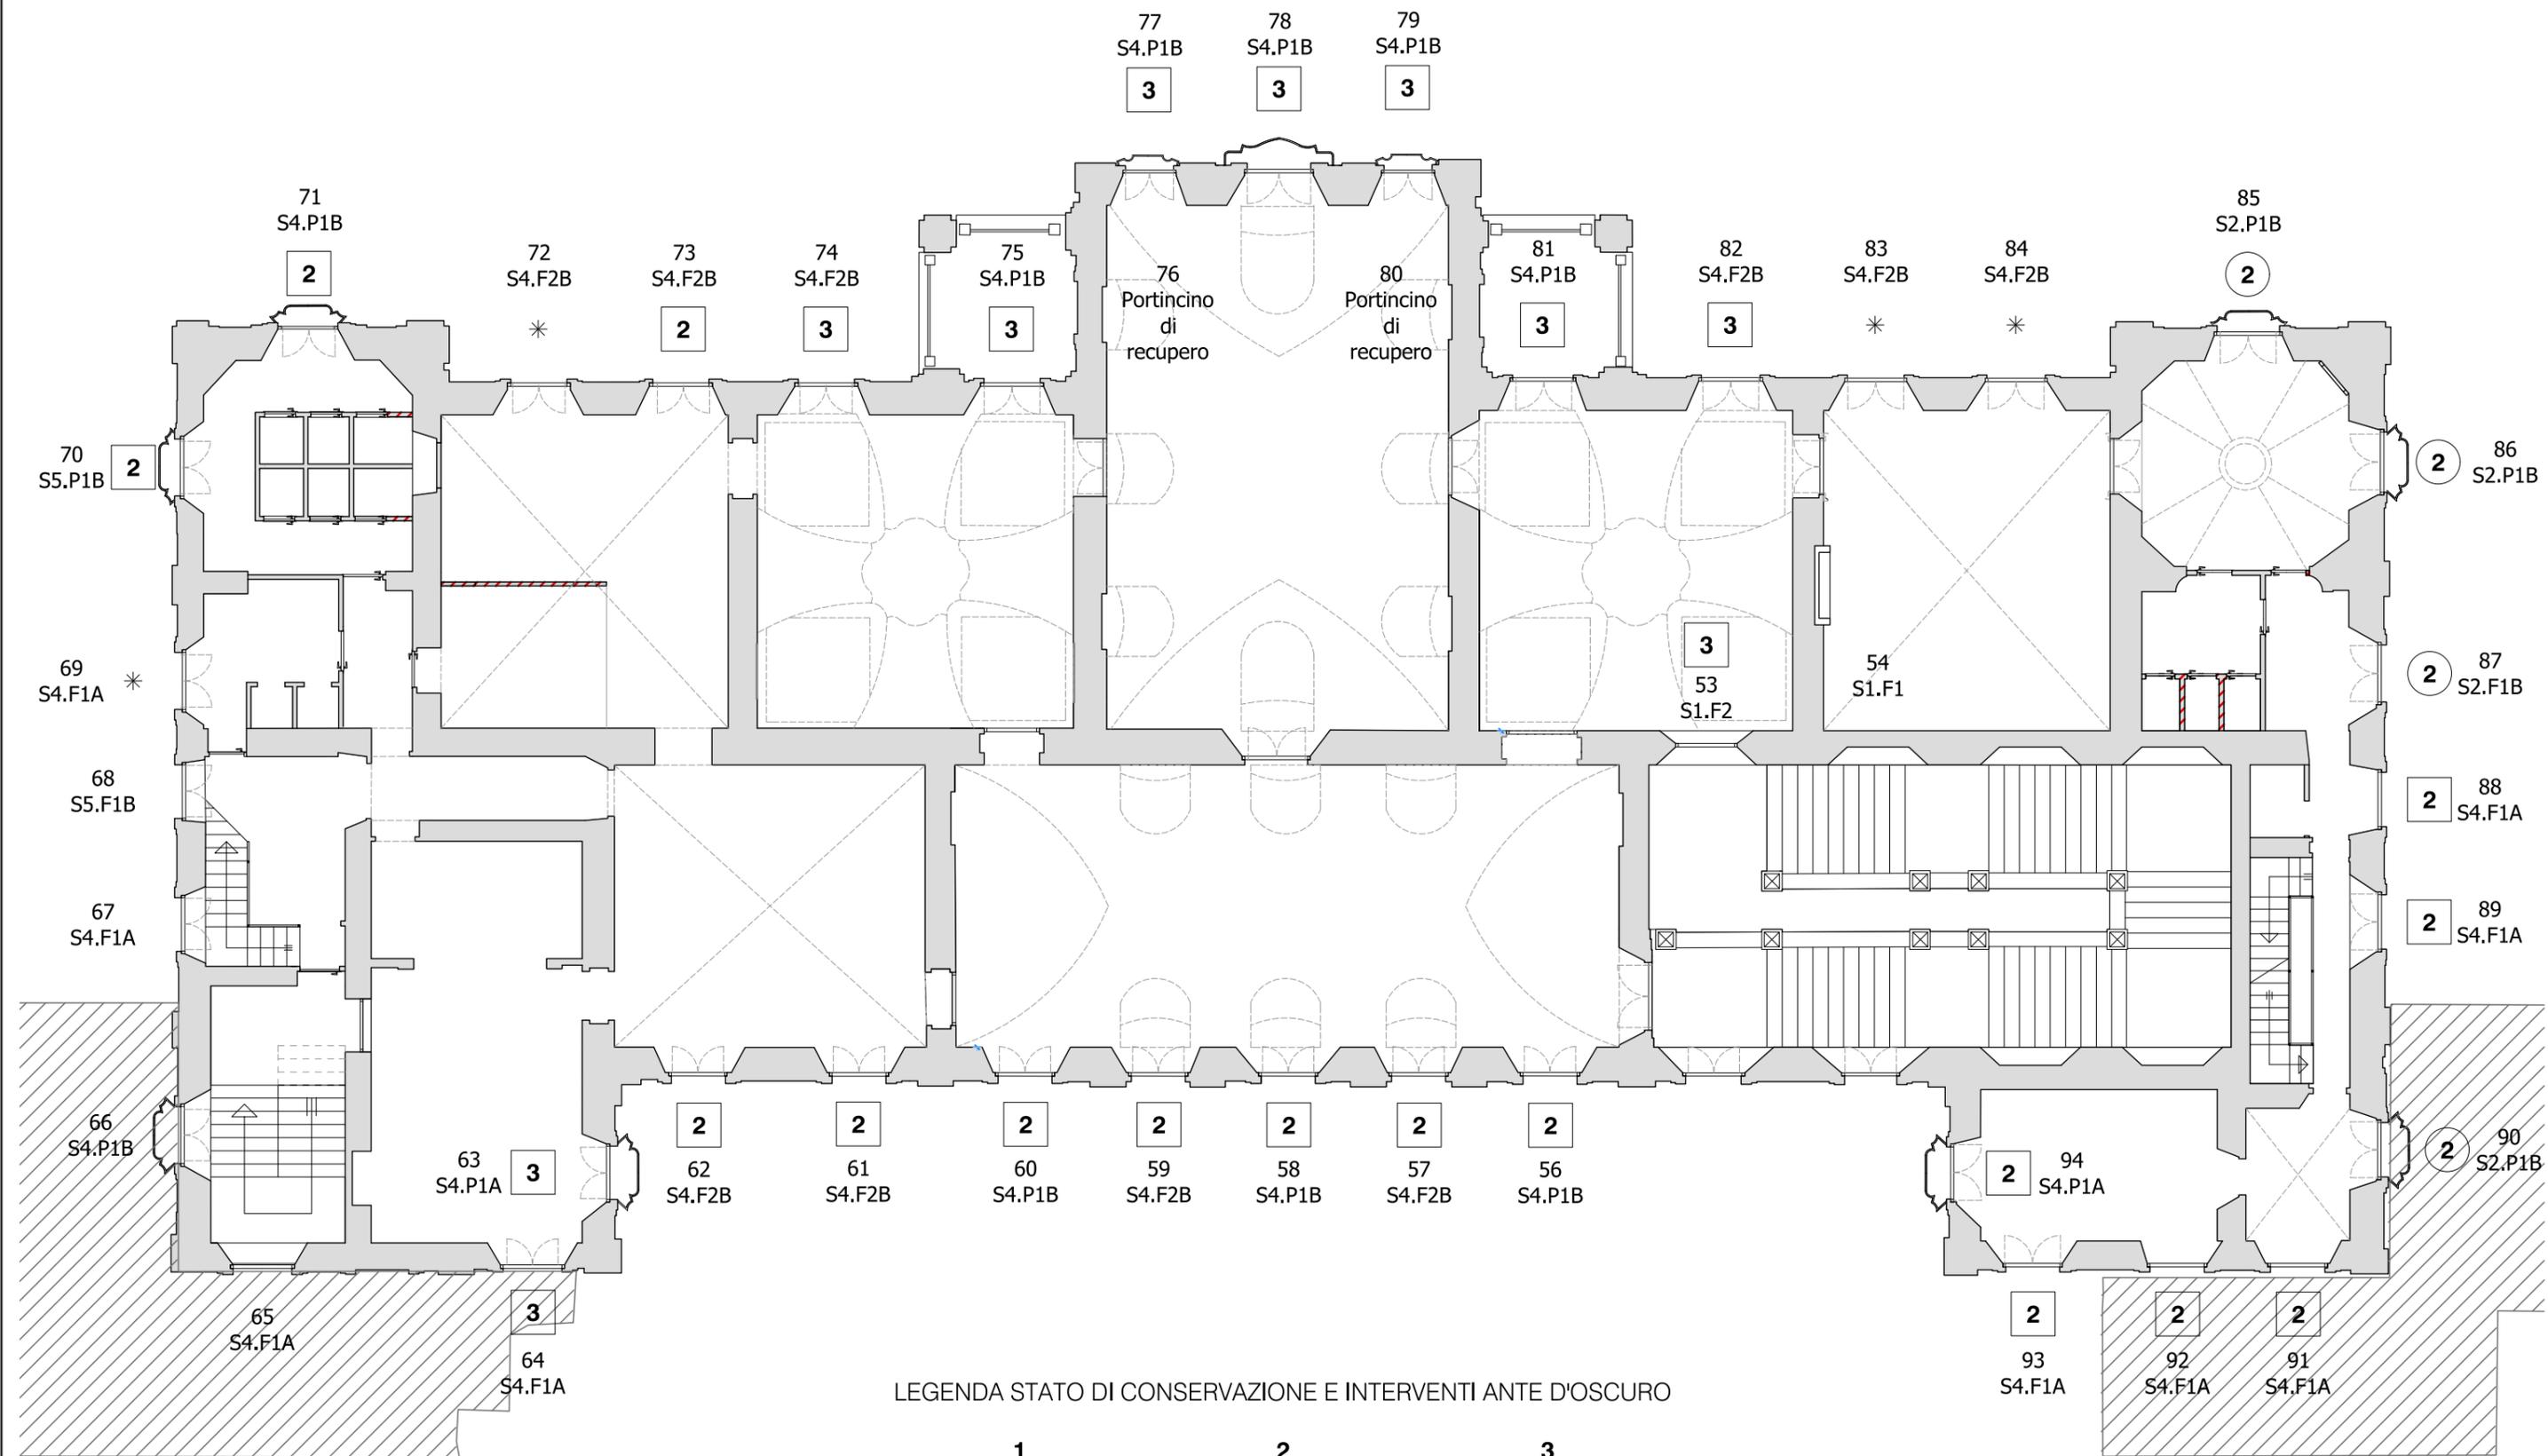
LEGENDA STATO DI CONSERVAZIONE E INTERVENTI ANTE D'OSCURO

ASPORTAZIONE TINTE SU SUPERFICI GIÀ TRATTATE + TRATTAMENTO CONSERVATIVO + TINTEGGIATURA TERGO + RESTAURO DECORAZIONI

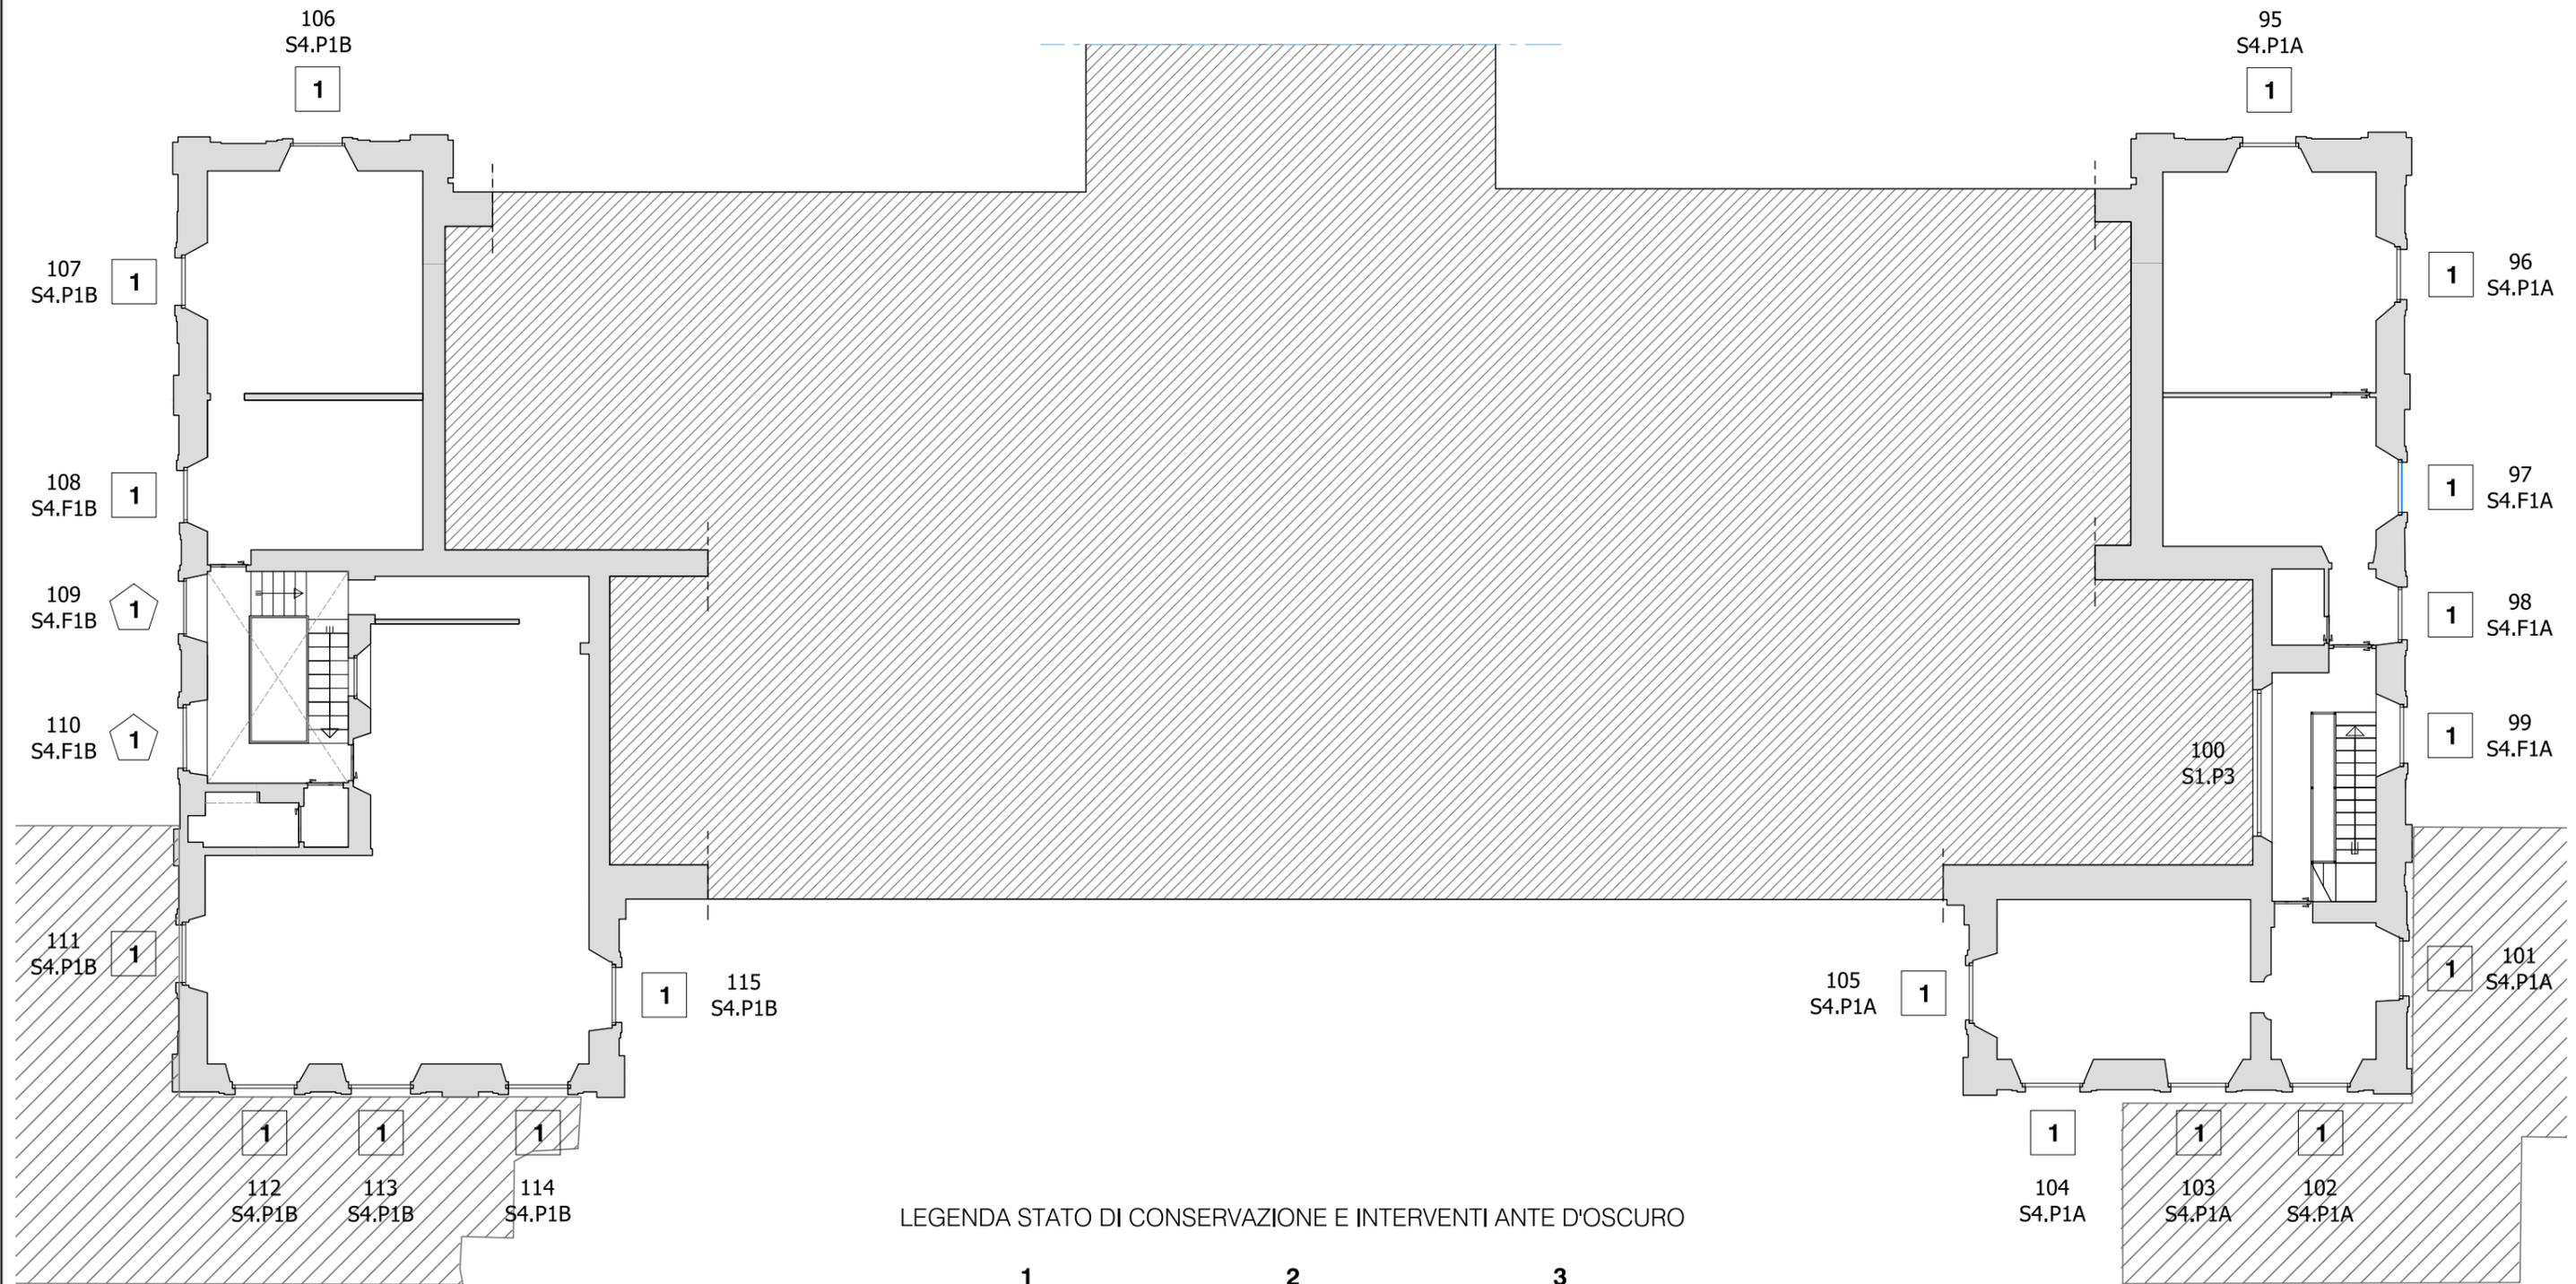
LEGENDA STATO DI CONSERVAZIONE E INTERVENTI ANTE D'OSCURO

| ASPORTAZIONE SOVRAMMISSIONE TINTE<br>+ TRATTAMENTO CONSERVATIVO +<br>TINTEGGIATURA FRONTE/RETRO | ASPORTAZIONE SOVRAMMISSIONE TINTE<br>+ DECALBO PER RINVENIMENTO<br>DECORAZIONE SUI PANNELLI +<br>TRATTAMENTO CONSERVATIVO +<br>TINTEGGIATURA TERGO + RESTAURO<br>DECORAZIONI | ASPORTAZIONE TINTE SU SUPERFICI GIA'<br>TRATTATE + TRATTAMENTO<br>CONSERVATIVO + TINTEGGIATURA<br>TERGO + RESTAURO DECORAZIONI |

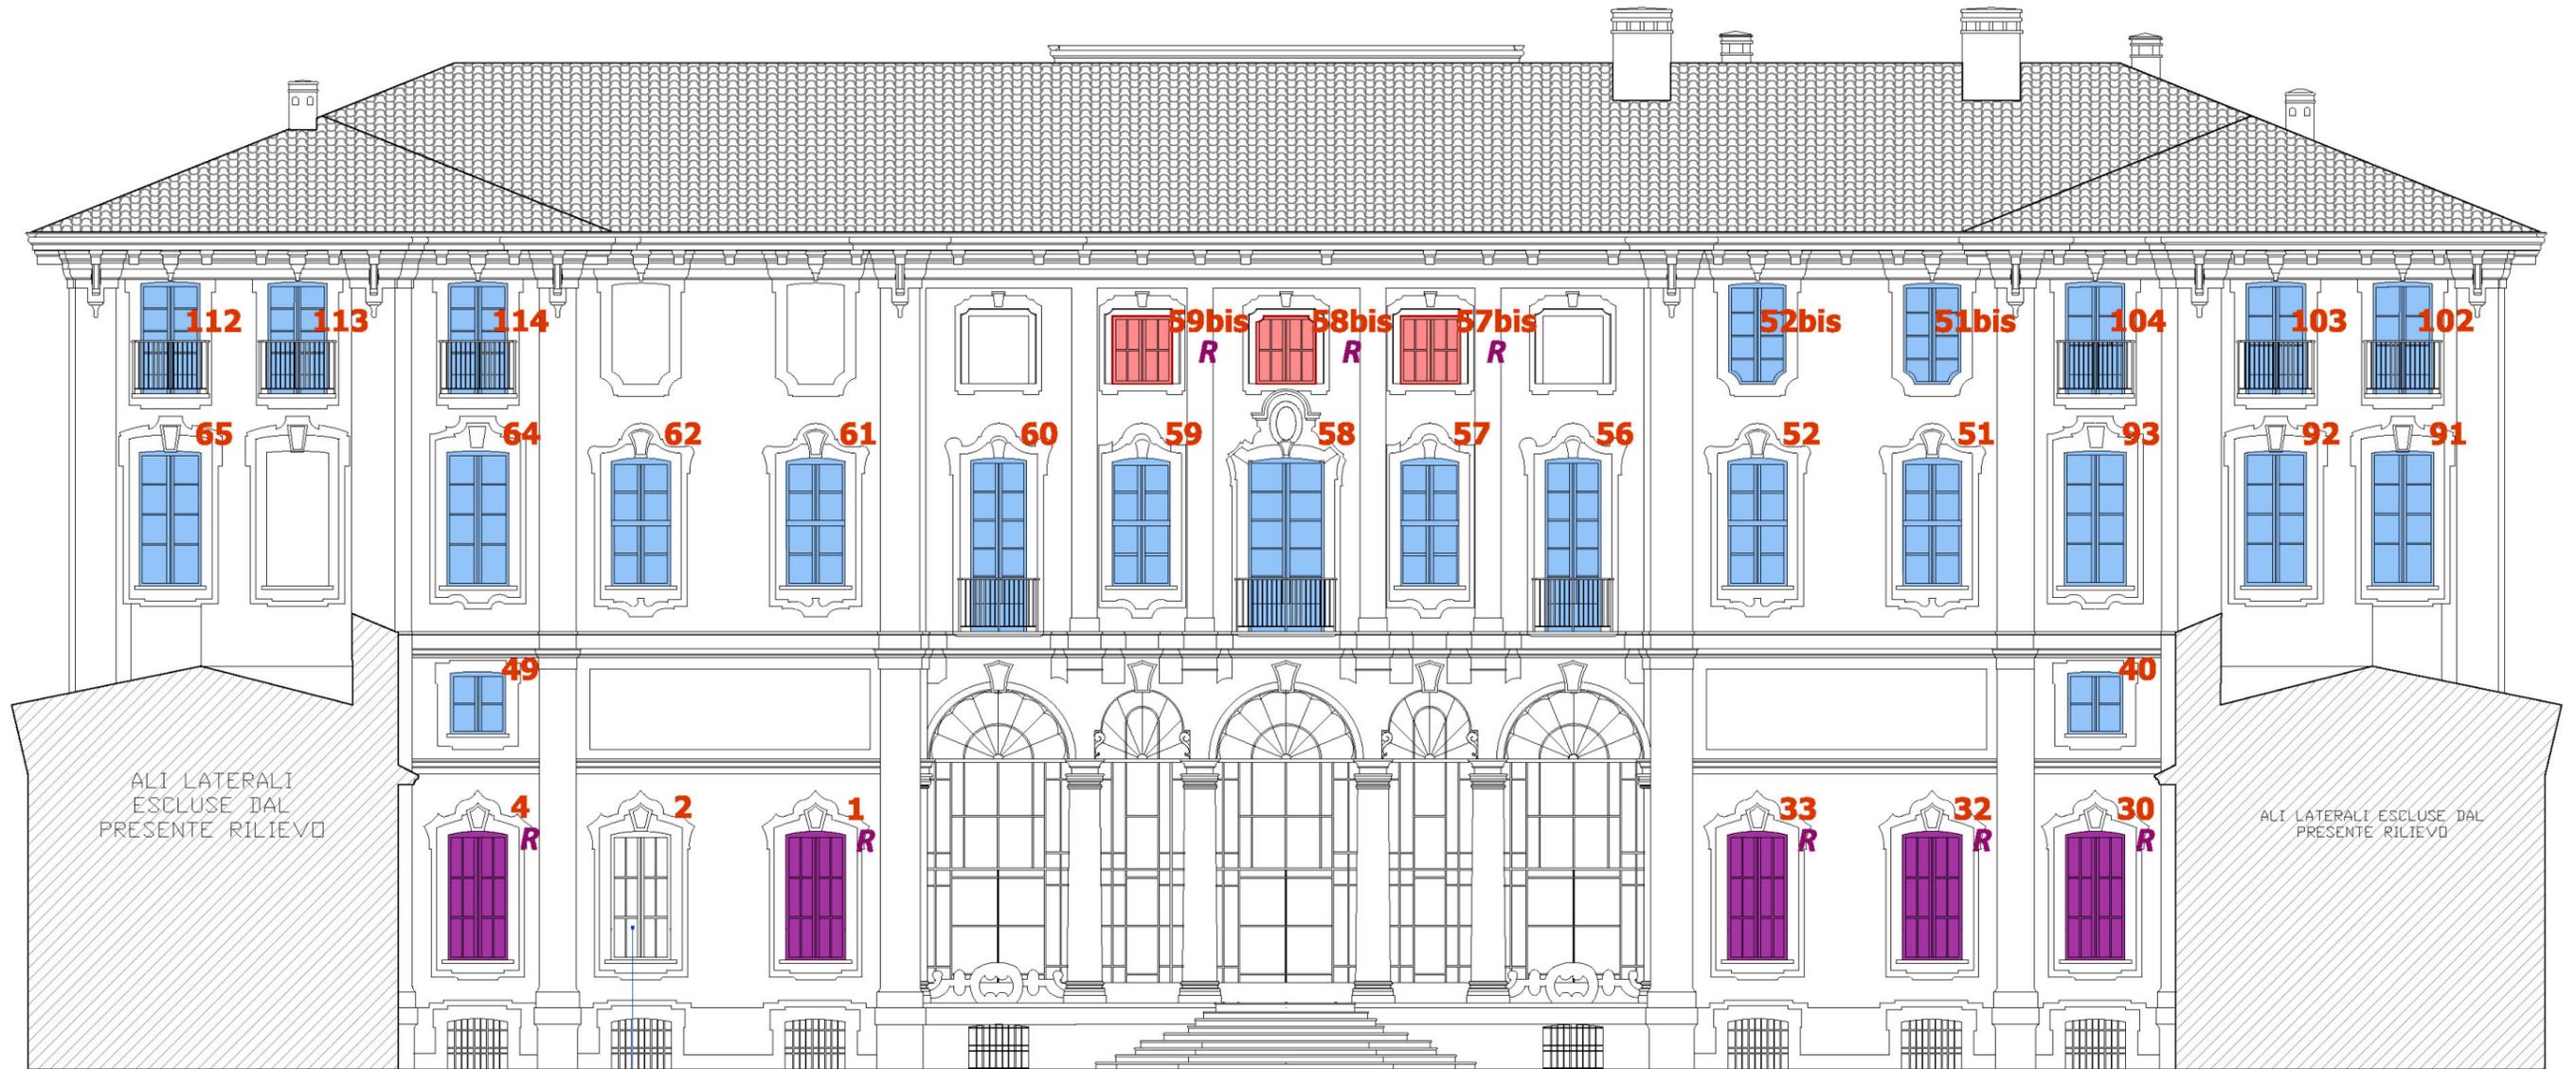
PROGETTO DI INTERVENTO

Nuovo serramento rifatto a modello, dicembre 2020

Restauro serramenti degli anni '50

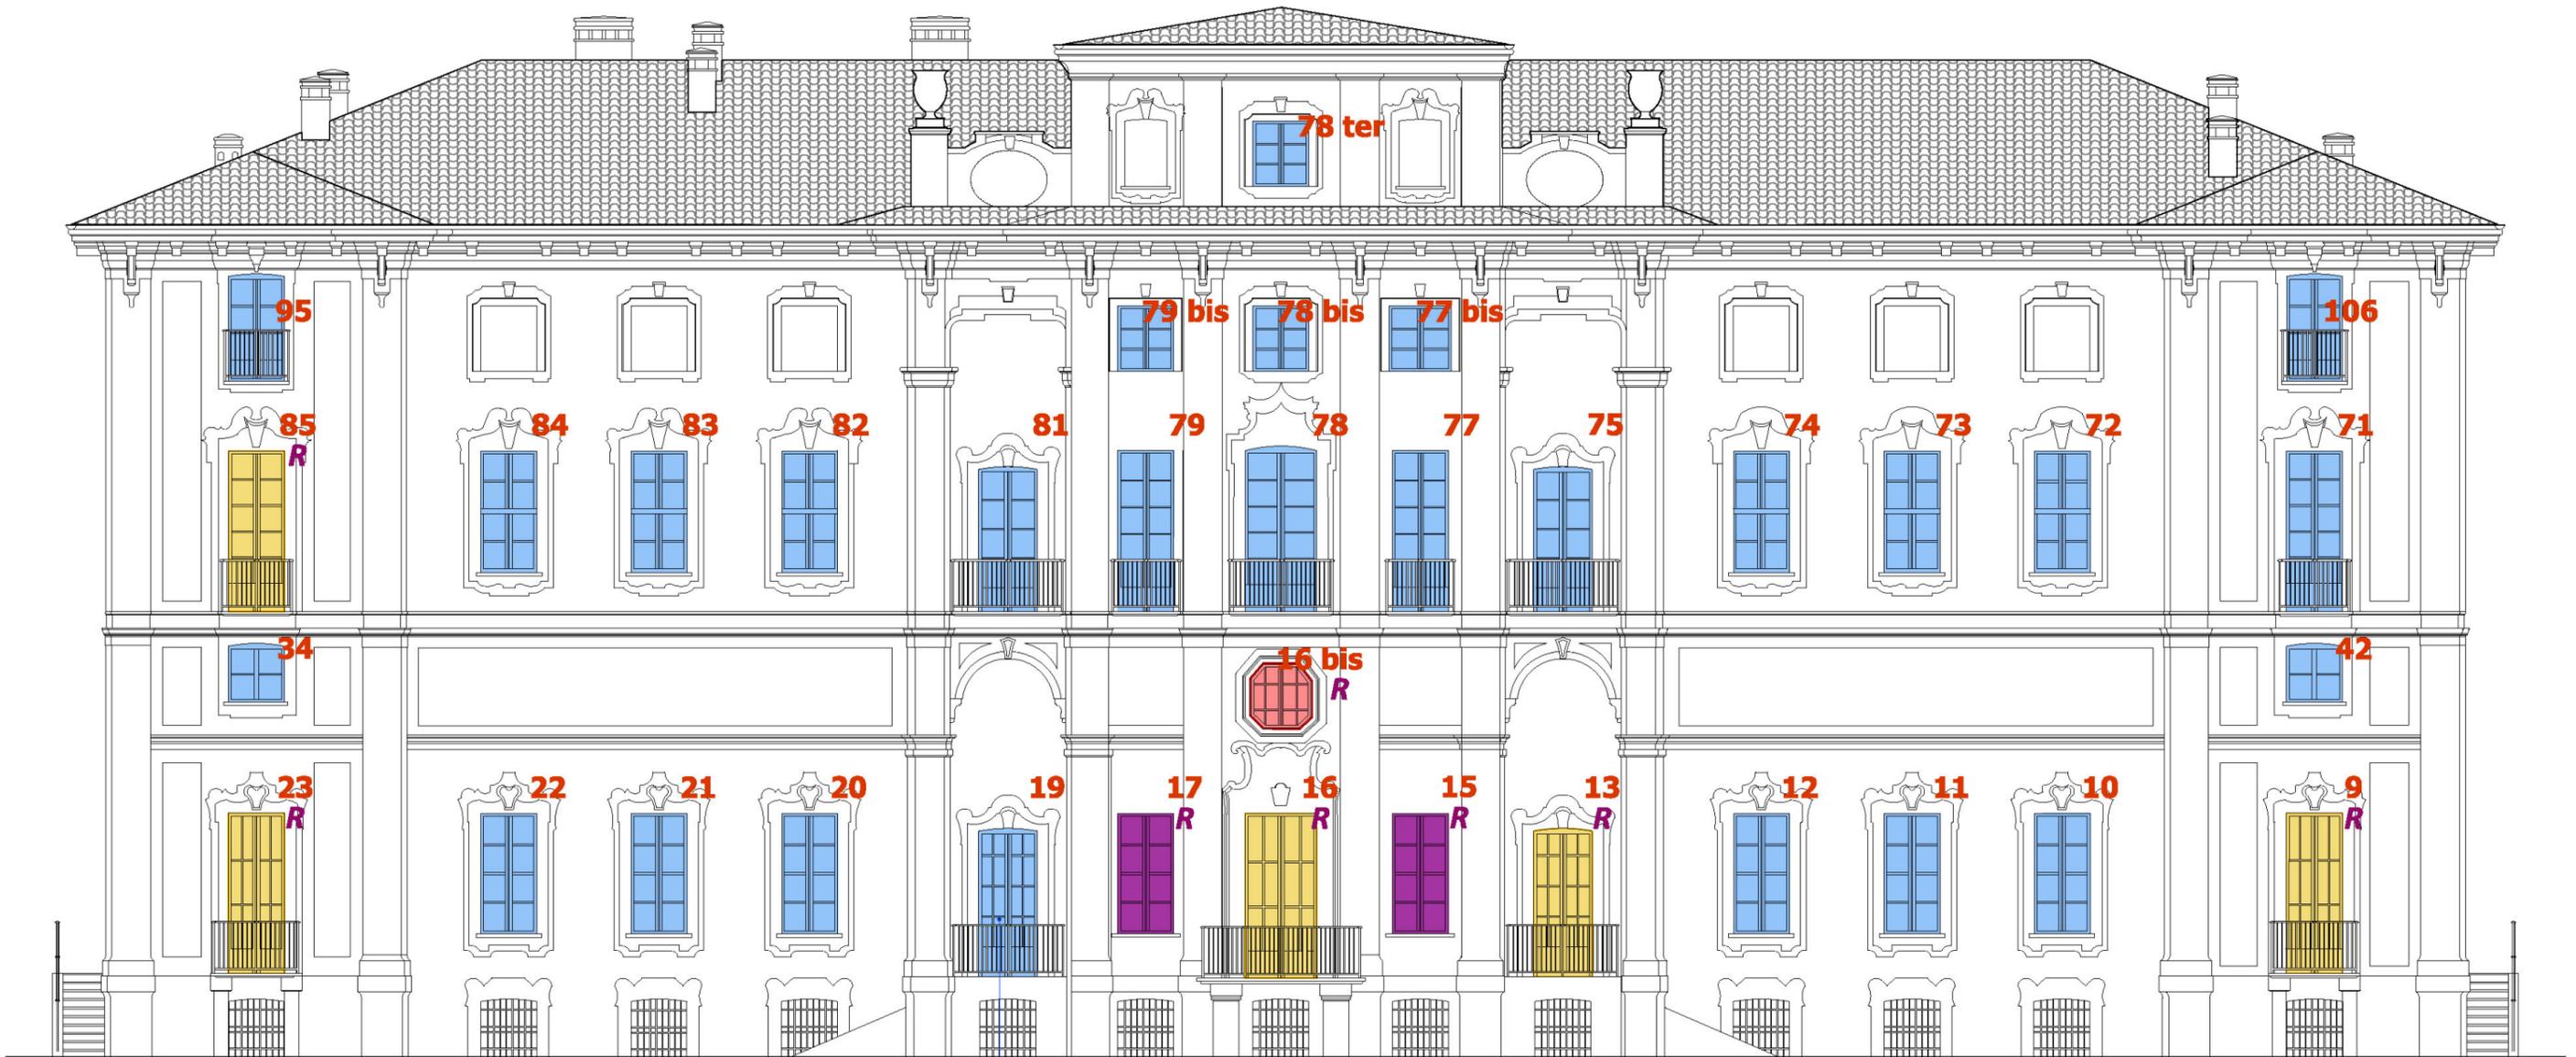
PROGETTO DI INTERVENTO

Nuovo serramento rifatto a modello  
come il corrispondente n.13

Restauro serramenti  
degli anni '50
