**PIANO ATTUATIVO**  
**Campo dell'Adeguamento a5\_20**  
**Via Fiume**

**PIANO DI**  
**INDAGINE AMBIENTALE**

**Indagine Ambientale Preliminare**

**RELAZIONE TECNICA**

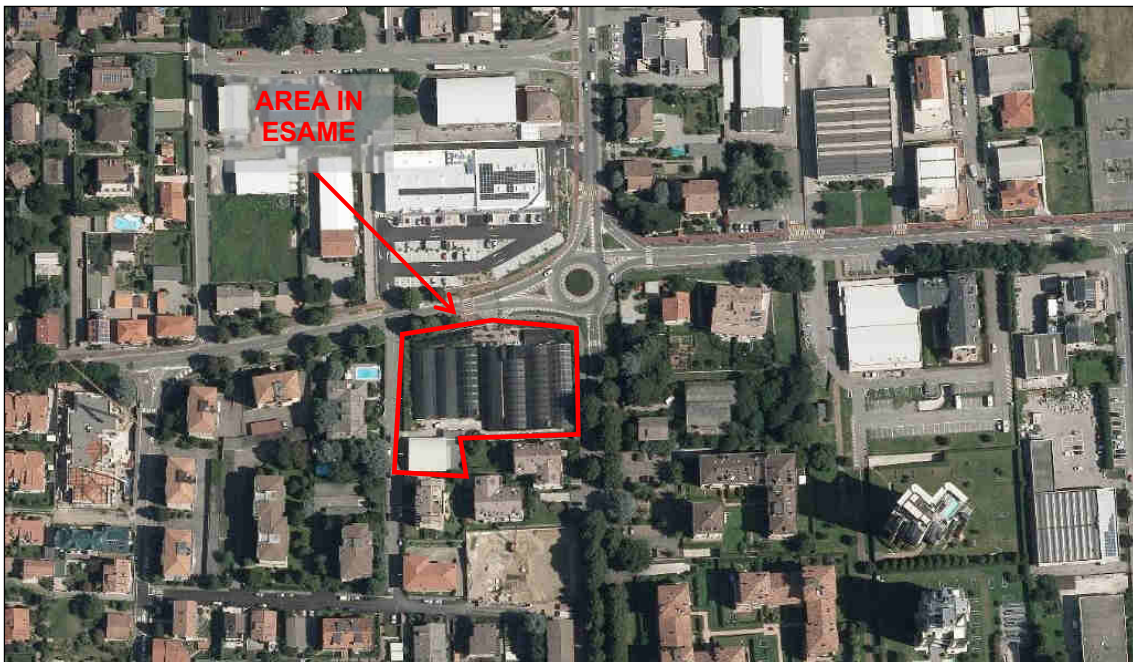
Figura 2: Foto aerea tratta dal Geoportale della Regione Lombardia.

La successiva Figura 2 mostra invece una foto aerea tratta dal Geoportale di Regione Lombardia, che consente di osservare con maggior dettaglio l'assetto dell'area in esame:

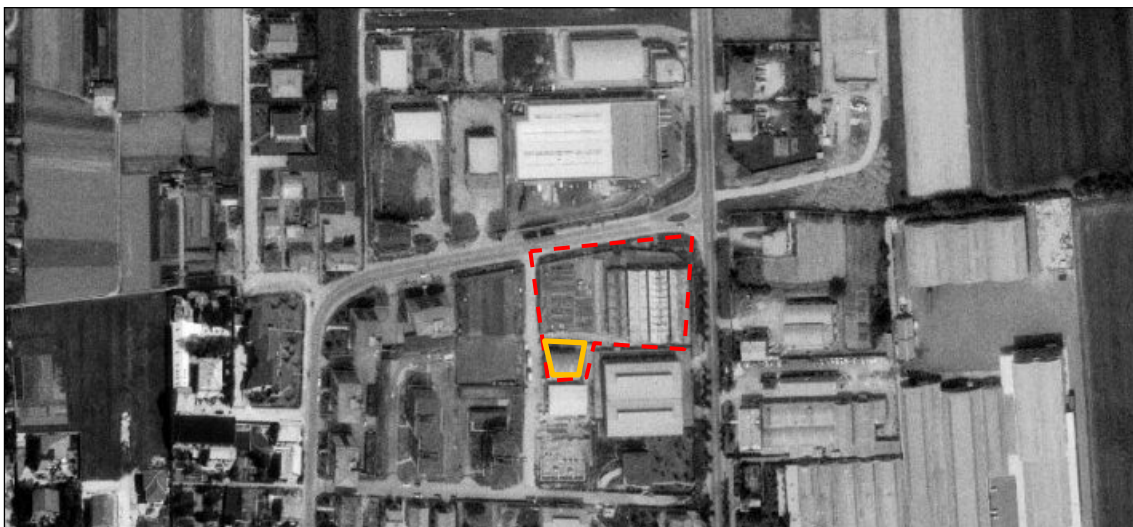
Figura 5: Foto Satellitare 1975 – Regione Lombardia

Tra la fine degli anni '60 e l'inizio degli anni '70, con la nascita della ditta Floricoltura Recalcatti S.n.c. sono state realizzate le serre ancora oggi visibili in sito. Tale attività commerciale è cessata nel 2020.

Contestualmente all'avvio dell'attività di floricoltura, negli anni '60 è stato realizzato, da un'altra proprietà, il capannone posto a sud dell'ambito (linea gialla in Figura 5). Tale struttura ha ospitato per circa 30 anni un'attività artigianale (fabbro), fino agli anni '90, quando la Floricoltura Recalcatti S.n.c. ha acquistato tale immobile per destinarlo ad uso magazzino ed ufficio.

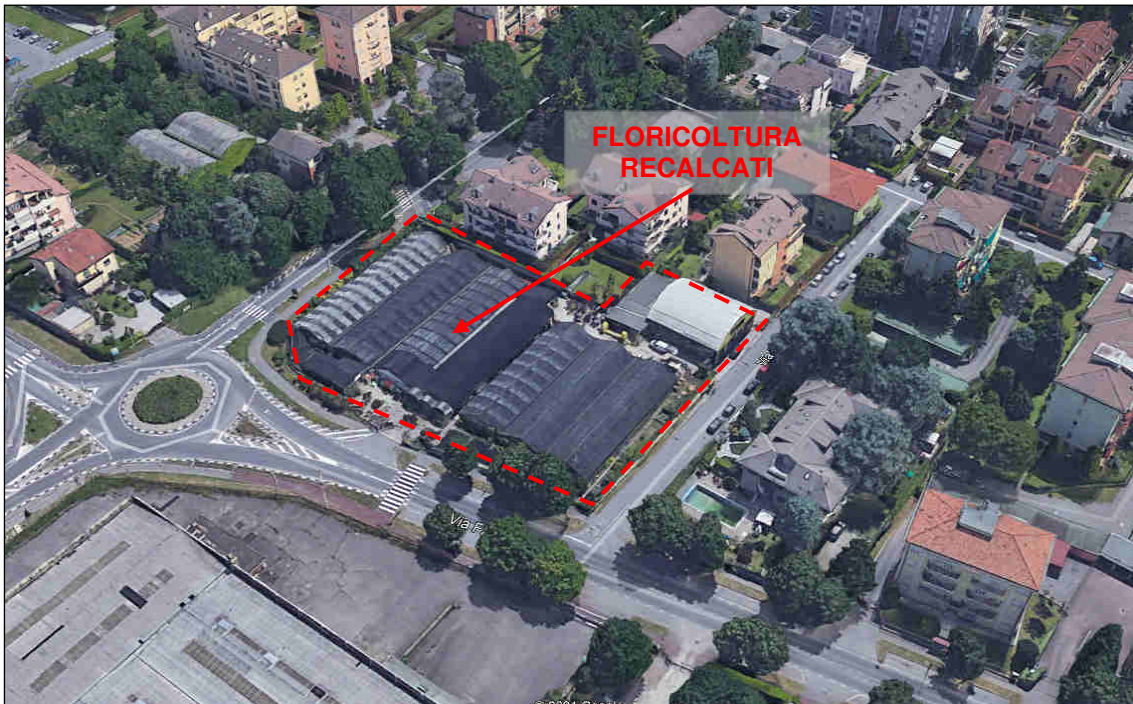
*Figura 6: Inquadramento area via Verdi – Via Pola in comune di Cernusco s/N*

La successiva Figura 6, tratta da Google Earth mostra l'assetto dell'ambito al momento dell'esecuzione della presente indagine:

Complessivamente l'indagine ambientale condotta ha interessato una superficie di circa 6.000m<sup>2</sup>, dove erano presenti 2 serre di grosse dimensioni, un fabbricato, due piazzali destinati al parcheggio e corridoi perimetrali.

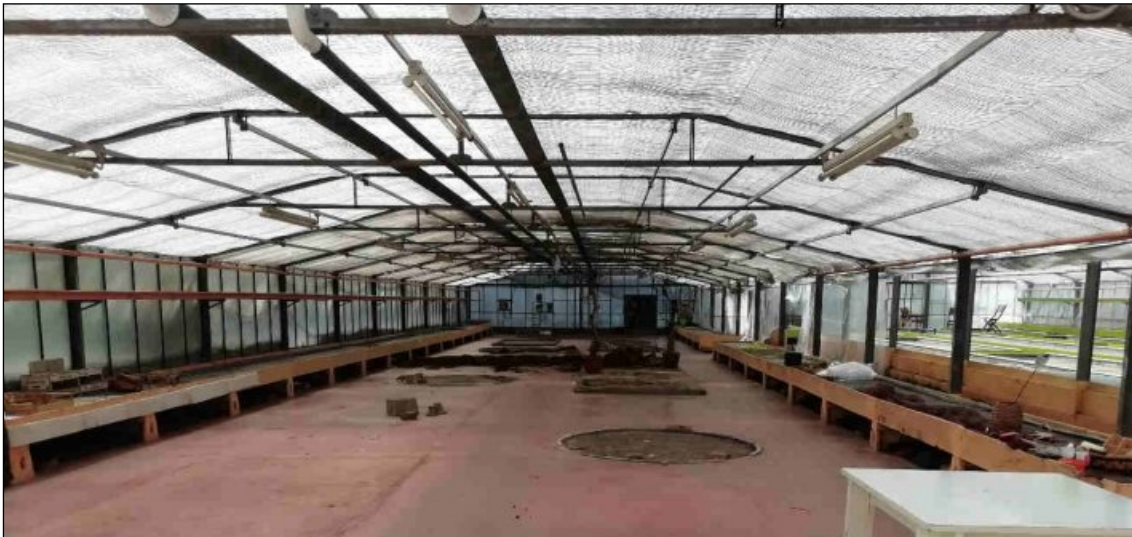
Figura 9: Settore Serre – Spazio espositivo

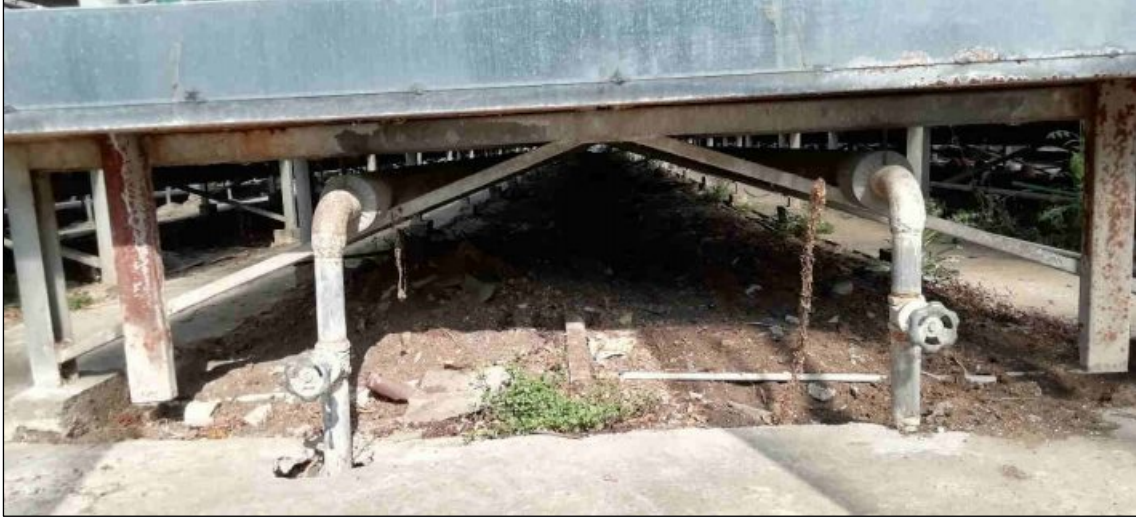
Figura 11: Ripresa del terreno sotto i ripiani per allevamento piante

completamente occupate da ripiani per l'allevamento delle piante poggianti direttamente su terreno naturale come illustrato dalla figura che segue:

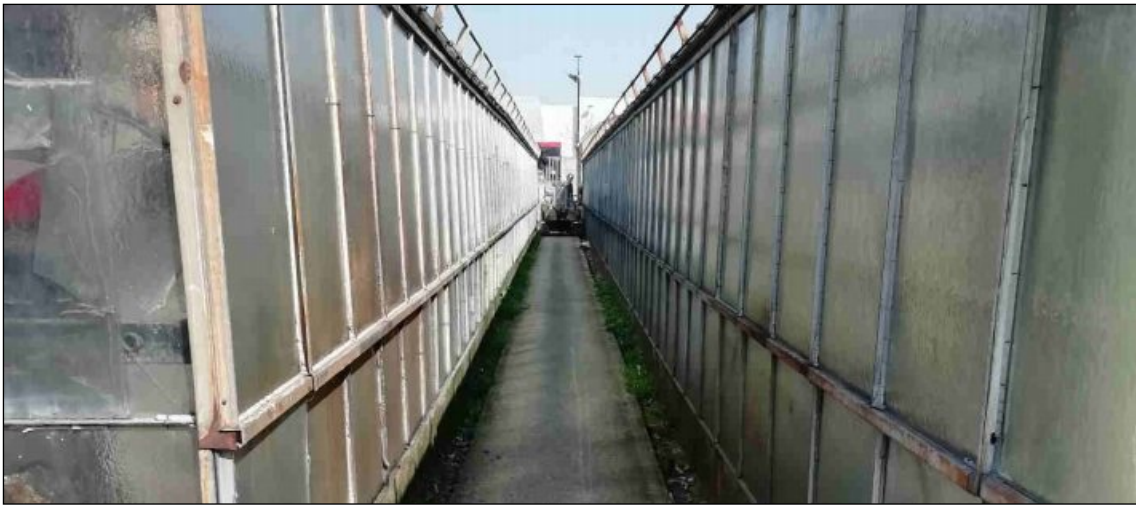
Figura 12: corsello divisorio tra le due serre

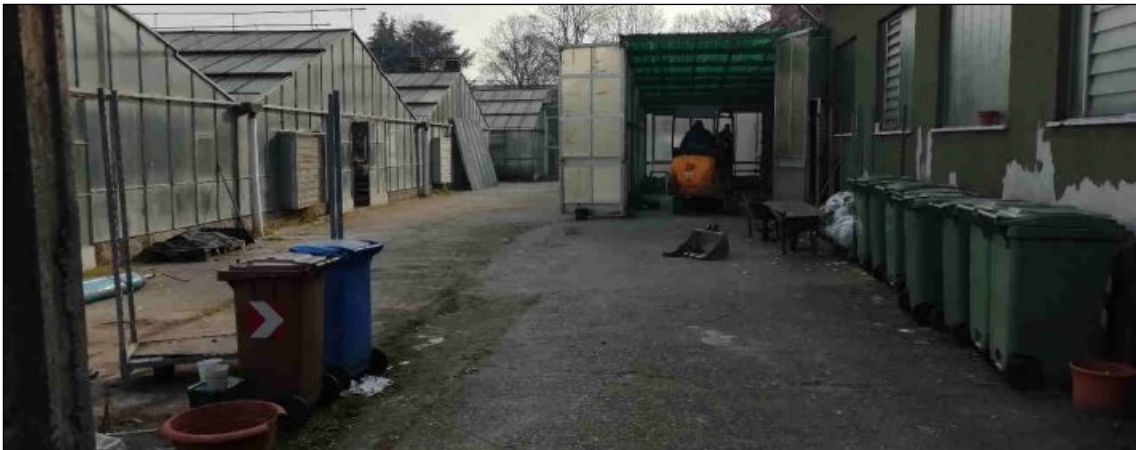
Figura 13: Piazzale sud in corrispondenza dell'ingresso secondario di via Pola

Il settore capannone, posto a sud-ovest dell'ambito è stato utilizzato in passato per lo svolgimento di un'attività artigianale e successivamente convertito a magazzino e uffici da parte della Floricoltura Recalcati. Complessivamente tale settore occupa una superficie di circa 550mq e l'accesso avveniva da via Pola (vd. Figura 13).

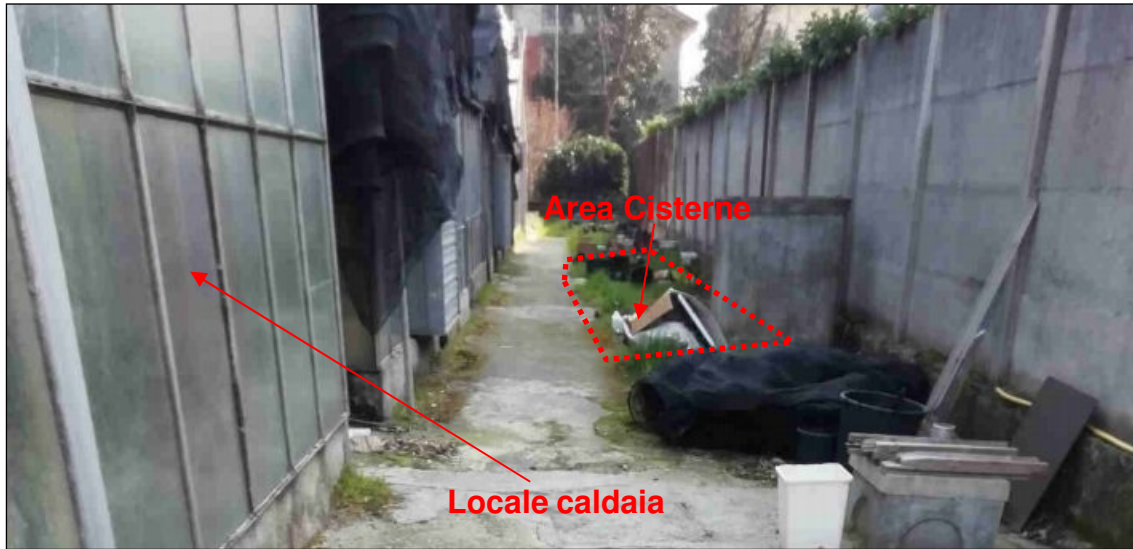
Figura 14: Corsello sud con individuazione serbatoi interrati

L’impianto termico, ubicato all’interno della serra posta a est dell’ambito, era alimentato da due cisterne interrate ubicate lungo il corsello posto a sud dell’ambito (Vd Figura 14). In merito alle cisterne vengono forniti maggiori dettagli nei successivi paragrafi.

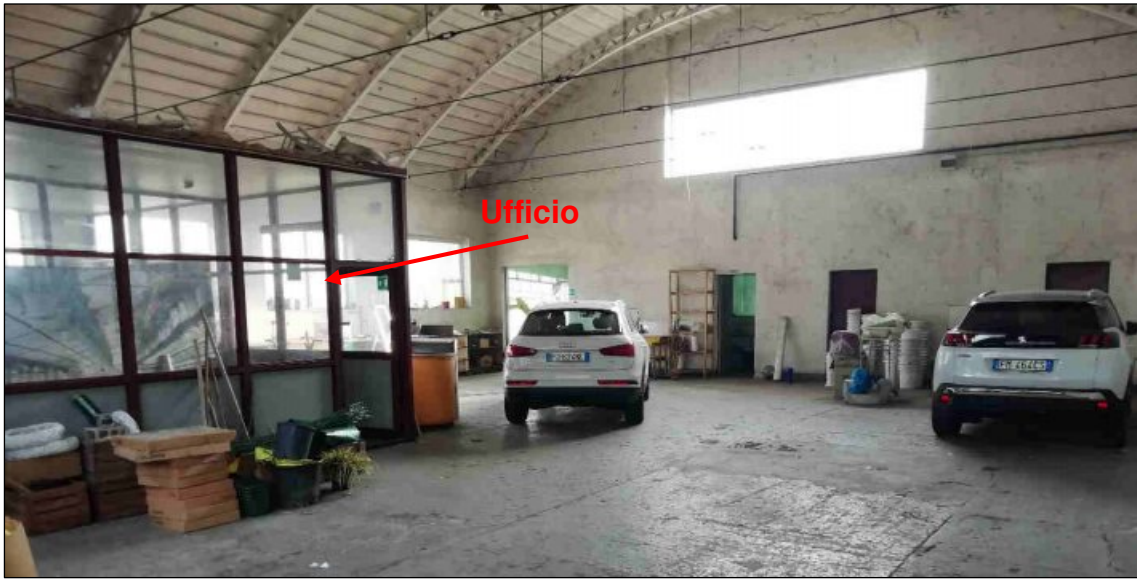
Allo stato attuale, la struttura si presenta in ottimo stato di conservazione come mostrato nelle successive figure:

Figura 16: Vista interna Settore Capannone

Figura 17: Vista interna Settore Capannone

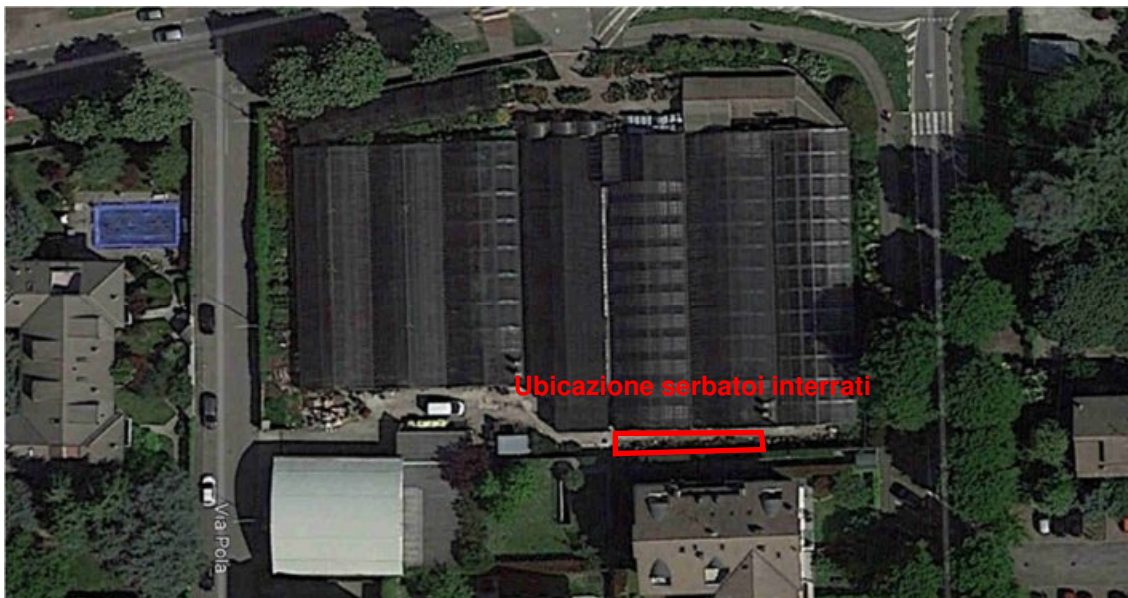
Figura 18: Ubicazione serbatoi interrati

nell'area, sono stati identificati due serbatoi interrati, la cui posizione è mostrata nella precedente Figura 14 e nella successiva Figura 18:

Tali elementi sono da considerarsi come potenziale punti di contaminazione, ma l'impossibilità logistica ad accedere a tale zona per la loro rimozione e quindi eseguire le verifiche ambientali previste dalle "Linee guida sui serbatoi interrati" di ARPA Lombardia (aggiornamento marzo 2013 - rif. doc. LG.BN001 rev.0 del 15/3/2013), una verifica ambientale, ha comportato il rinvio di tali attività a seguito della demolizione delle serre attualmente presenti.

La passata proprietà aveva comunque provveduto in data 17 maggio 2019 ad incaricare la ditta Combustibili Cereda S.r.l. per eseguire la bonifica interna dei due serbatoi ed i relativi Test di Tenuta come riportato nei certificati disponibili nell'Allegato B della presente relazione.

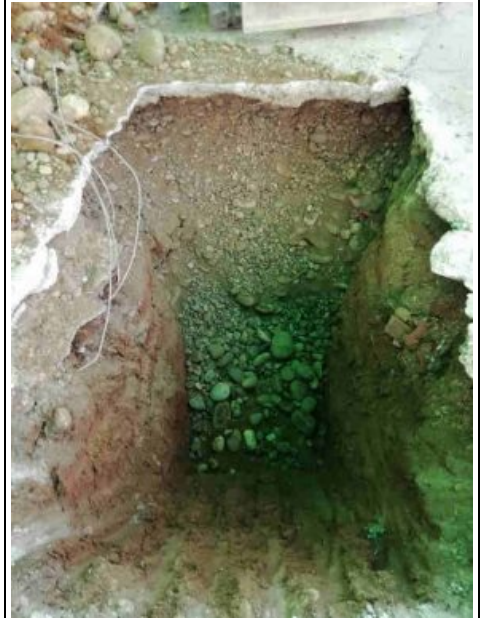
- ⇒ da 0,00 a - 0,10m da p.c.: Soletta in Calcestruzzo;
- ⇒ da -0,10 a -0,40m da p.c.: Strato tecnico sotto soletta ciottoloso privo di

Foto 2: Stratigrafia trincea T1 sul fondo trincea i ciottoli grossolani dello strato tecnico sotto soletta
