INDAGINE AMBIENTALE RELATIVA A TERRENI DI PERTINENZA DI EDIFICI PRODUTTIVI SITUATI IN VIA VERDI ANGOLO VIA TOSCANINI, NEL COMUNE DI CERNUSCO SUL NAVIGLIO (prov. di MILANO).

Ai sensi del D. Lgs. 152/2006

Dott. Geol. Michele Suardi

Lardirago 16-01-2019

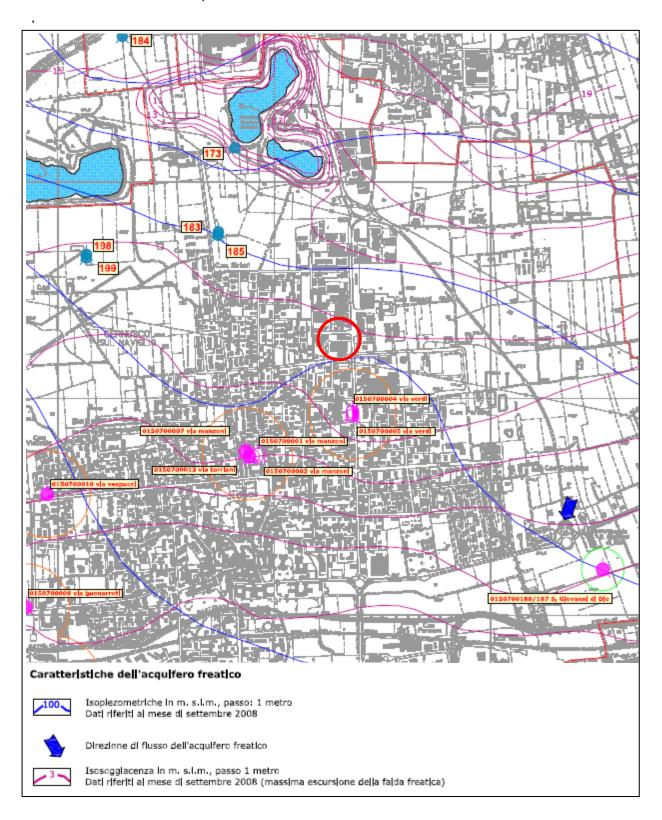
Figura 6: Stralcio Carta idrogeologica Cernusco SN (Tav. 3 Studio Geologico PGT))

La Carta Idrogeologica del PGT (figura 7) pone l'area nei pressi della curva di isosoggiacenza della falda freatica di -14 m da p.c.

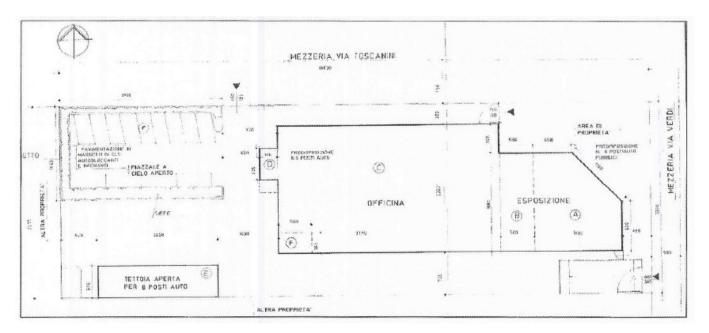
Figura 7: planimetria area

L'area oggetto di indagine risulta di 3297 mq di cui 865 mq occupati dall'edificio a destinazione d'uso produttiva.

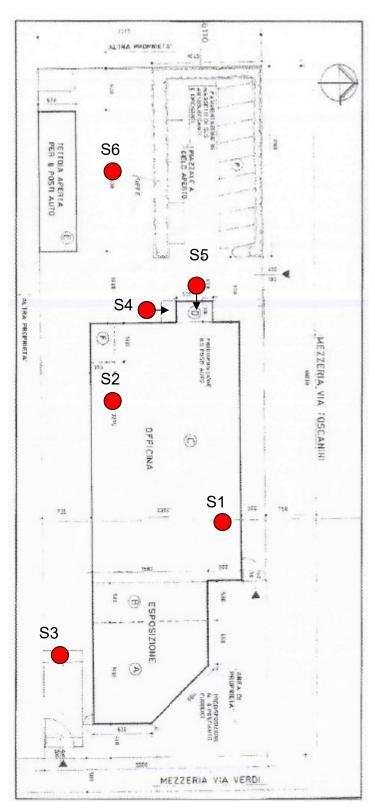
Figura 8: Ubicazione sondaggi ()

I due sondaggi interni (S1, e S2) sono stati spinti fino a -1.5 m da p.c., il sondaggio S3, eseguito in corrispondenza della caditoia area lavaggio mezzi, è stato spinto fino a -3.0 m in quanto fino a -2.4 m è stato rilevato terreno di riporto (probabilmente attinente allo scavo eseguito per l'esecuzione del vano interrato confinante e non oggetto di indagine). Il sondaggio S4, eseguito in adiacenza alla vasca raccolta olii esausti è stato spinto fino a -1.5 m, mentre il sondaggio S5, inclinato, eseguito al di sotto della fondazione della centrale termica è stato spinto fino a -2.4 m, dove è stata rilevata una struttura in cls, non ipotizzata precedentemente in quanto la centrale termica non ha piani interrati.

Il sondaggio in corrispondenza della caditoia del cortile (area parcheggio) è stato spinto fino alla profondità di 2.0 m.

Di seguito, in fig. 9, la planimetria con l'ubicazione dei sondaggi.

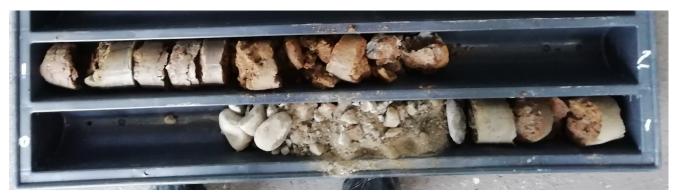
Foto 3: sondaggio S2 0-1.5 m

Campione	Sondaggio	Profondità	Elementi
S2C1	S2	0.3-0.7	C>12
S3C1	S3	1.0-1.8	Zn
S3C2	S3	2.5-3.0	Zn
S4C1	S4	0.1-0.3	C>12
S6C1	S6	0.2-0.7	C>12
