**PROGETTO DI SOSTITUZIONE E
RESTAURO DEI SERRAMENTI
ESTERNI E DELLE ANTE
D'OSCURO
DI VILLA ALARI**

RELAZIONE GENERALE PROGETTO DEFINITIVO ESECUTIVO

GENNAIO 2021

**Relazione generale dei serramenti
e degli antoni lignei di
Villa Alari
di Cernusco S.N.**

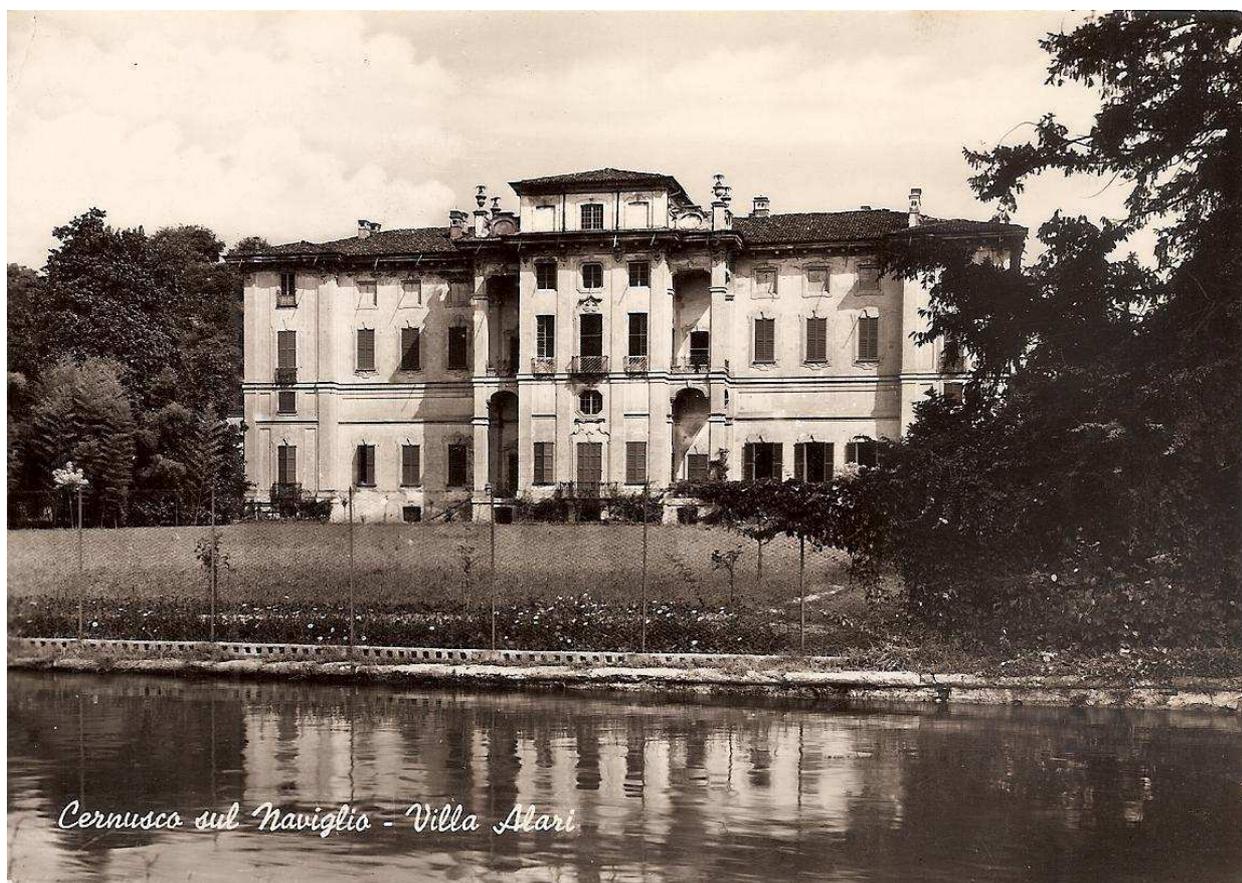
La villa in una cartolina databile all'inizio degli anni '50. L'edificio ha ancora le persiane alle finestre ma lascia intravedere segni di degrado soprattutto alla gronda e al tetto

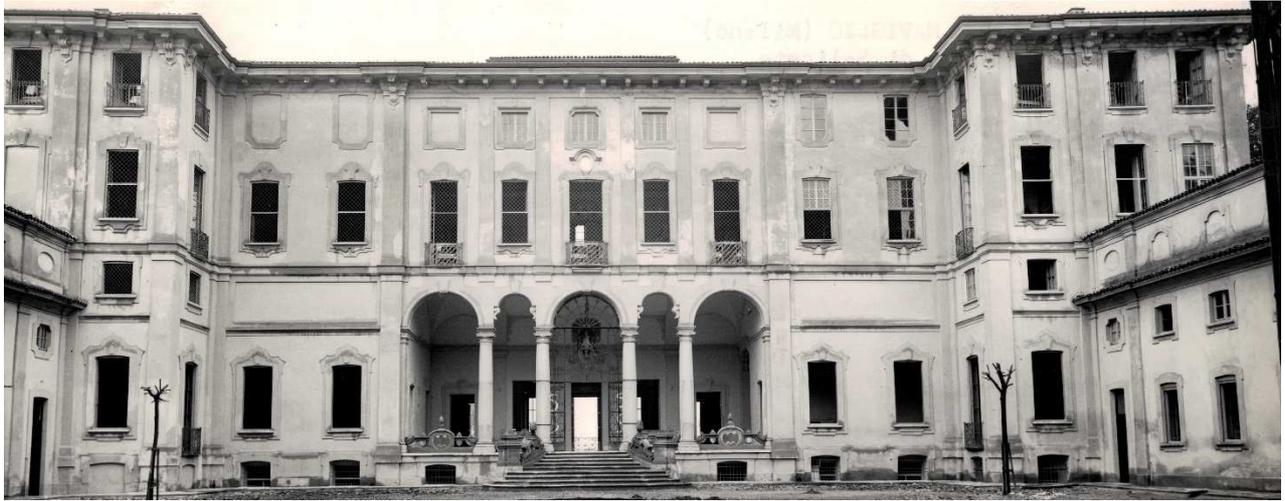
Sopra: lato nord - il portico è ancora privo dei grandi serramenti in ferro, mentre sul prospetto si intravedono già i vuoti lasciati in alcune aperture per la rimozione dei serramenti antichi essendo in corso l'inserimento delle grate in ferro

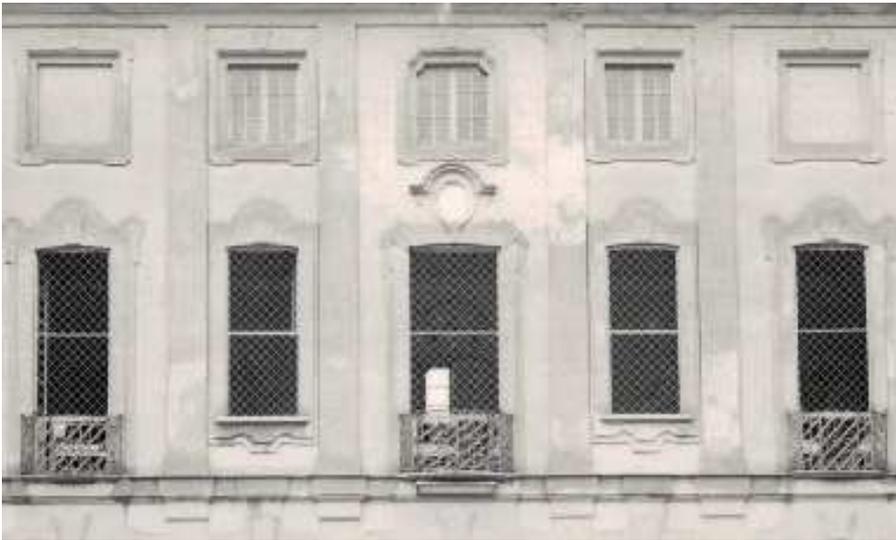
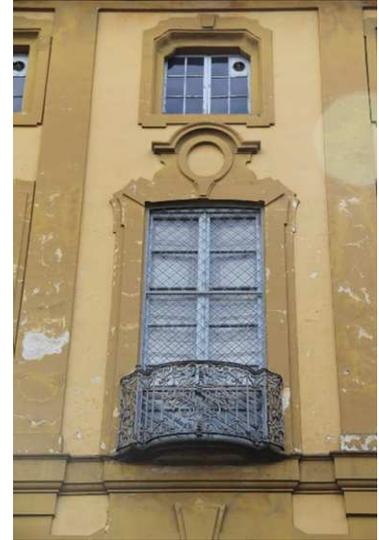
Sopra e sotto : lato nord nel 1957-58 e come si presentava nel 2016 con le grate alle finestre

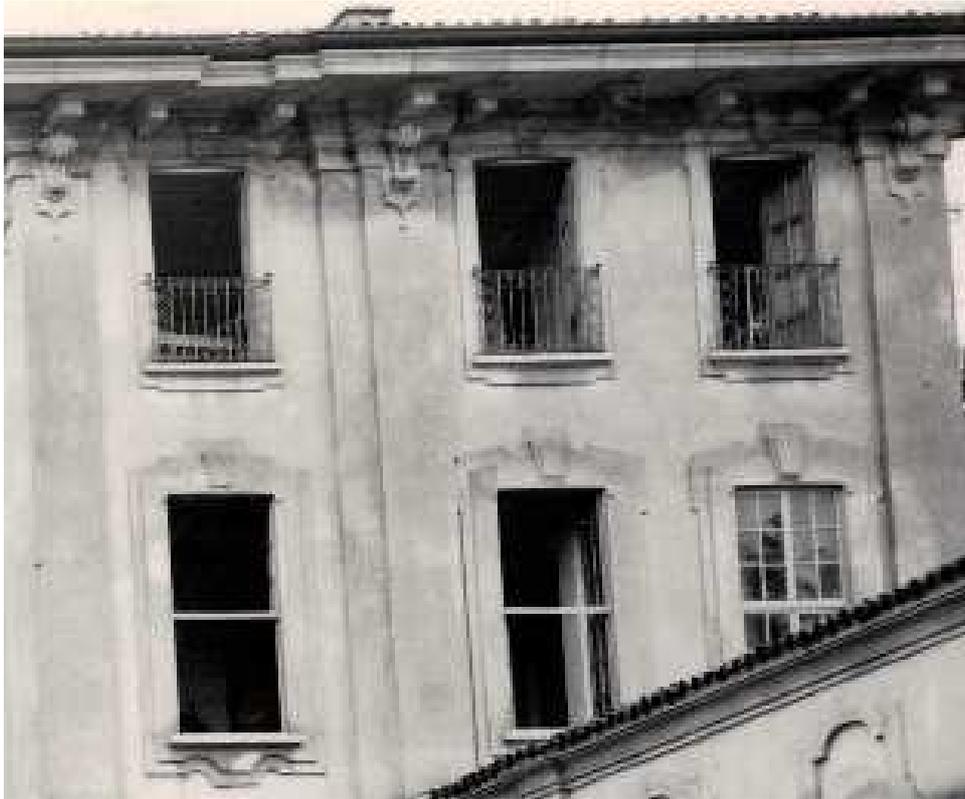
Sopra: lato nord- si noti la finestra del piano nobile in angolo (ovest) non ancora sostituita e priva delle grate. La superficie ondulata e la sagoma irregolare dei traversi permette di ipotizzare che il serramento fosse ancora quello antico, con vetri soffiati e legature in piombo

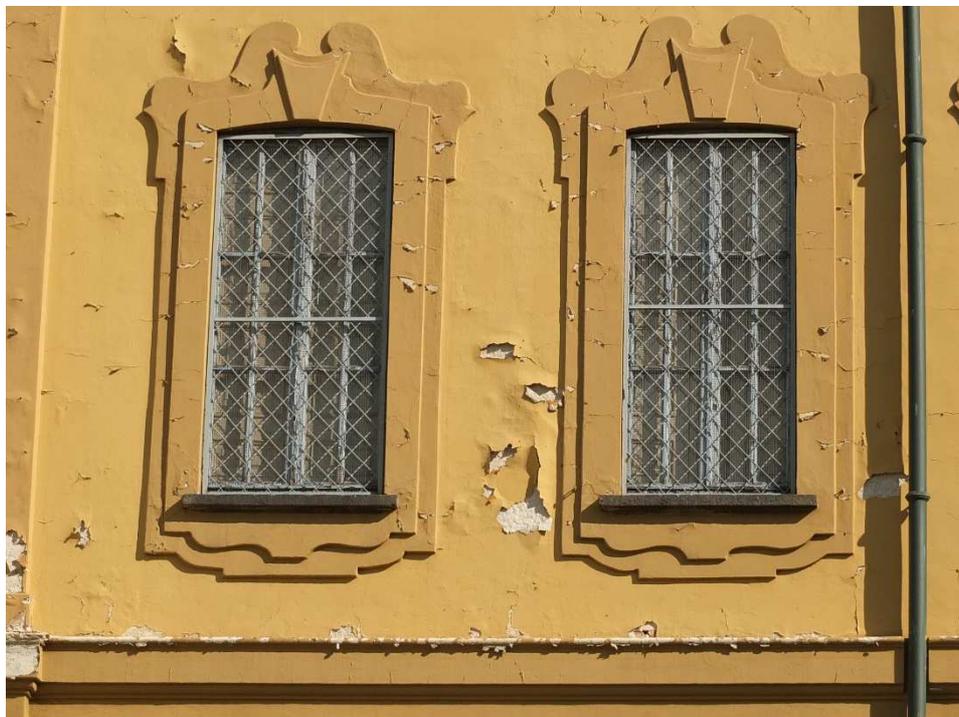
Per assicurare la degenza degli ospiti psichiatrici, fu necessario inserire in tutte le aperture dei piani ammezzato primo, primo nobile e ammezzato secondo, delle inferriate in ferro con grate. Queste, di consistente spessore, comportarono la necessità di arretrare i nuovi serramenti, posizionandoli verso l'interno del vano, con l'effetto conseguente di creare interferenza con la chiusura degli antoni d'oscuro.

Sopra: lato ovest piano nobile – le aperture con le grate nel 2016

L'intervento di arretramento dei serramenti ai piani primo nobile e ammezzato primo ha comportato che alcuni degli scuri, in particolar modo quelli decorati con cornici lavorate e a rilievo, non si chiudano completamente perché le finestre e la maniglia invadono il profilo interno del vano apertura.

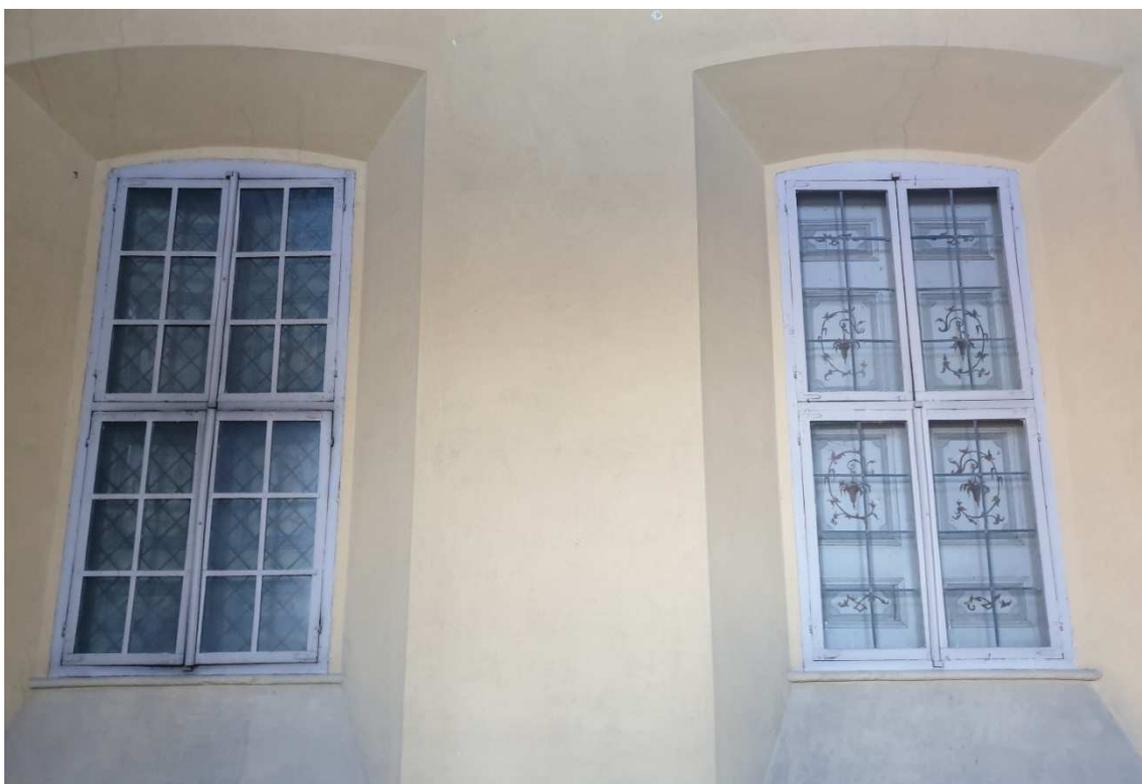
La tipologia più antica di finestra è sicuramente quella identificata con la sigla **S1.F1**, presente in un unico elemento (n. 54) posizionato nel grande scalone d'onore; esso conserva le quattro ante mobili suddivise in due riquadri da un traverso mediano fisso e le vetrate originali con legature in piombo, oltre all'originale sistema di chiusura con paletto in legno verticale. Ciascuna delle quattro ante mobili è suddivisa in 8 quadrature, con piccoli vetri soffiati.

Nello stesso vano scala sono conservate altre due finestre riferibili al XVIII secolo (n. 53 e 55) ma che hanno subito modifiche nelle specchiature vetrate; esse hanno infatti le 4 ante mobili divise in 6 riquadri da montanti e traversini in legno, con la conseguente sostituzione del materiale vetrato originale. Le altre finestre, riferibili alla fase originaria settecentesca (n. 16 bis, 47, 57 bis, 58 bis, 59 bis e 120bis), sono posizionate nelle unghie delle volte della galleria, del salone d'onore del piano terra e primo e nella scala est. Conservano anch'esse la chiusura a paletto in legno, il telaio fisso, le due ante mobili, ma i vetri si presentano sostituiti e suddivisi da traversi orizzontali di legno.

Finestre settecentesche: a destra l'unico serramento originale n. 54 , a sinistra n. 53 già modificato con la sostituzione delle specchiature vetrate e dei traversi non più in piombo ma in legno

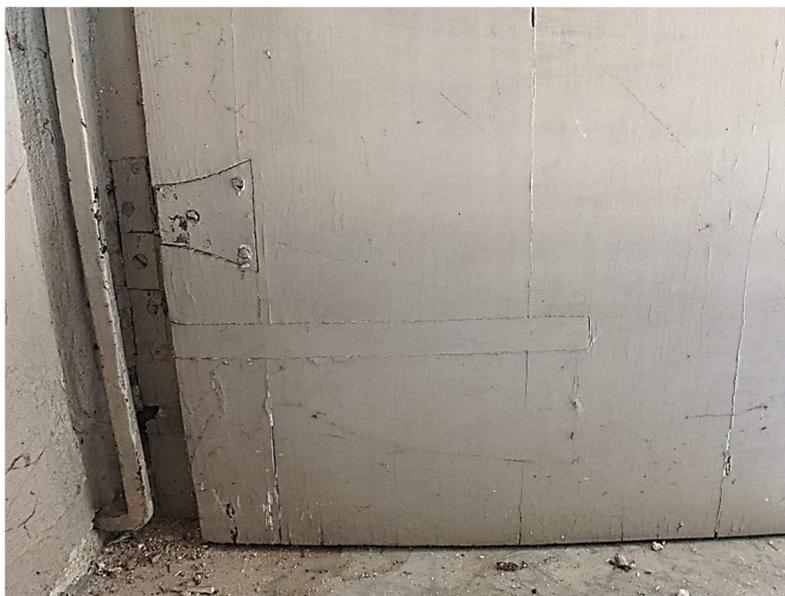
Nel corso del XIX secolo molte finestre, ai diversi livelli, vengono sostituite con dei nuovi serramenti; in questo intervento viene inoltre sostituito il telaio fisso e le ante d'oscuro vengono incernierate al nuovo telaio. È infatti possibile distinguere l'intervento di rimozione della bandella rettangolare, segnata dall'inserimento di un incalmo in luogo della stessa, e la sua sostituzione con una diversa, a terminazione trapezoidale, che termina con un cardine sul telaio fisso. La bandella trapezoidale è spesso collocata a cavallo di salti di spessore interrompendo il motivo degli scuri, configurandosi come intervento successivo modifica. Le ante d'oscuro vengono ridotte di spessore con uno smusso a 45° in corrispondenza dello spigolo interno.

Esempi di bandelle trapezoidali di sostituzione

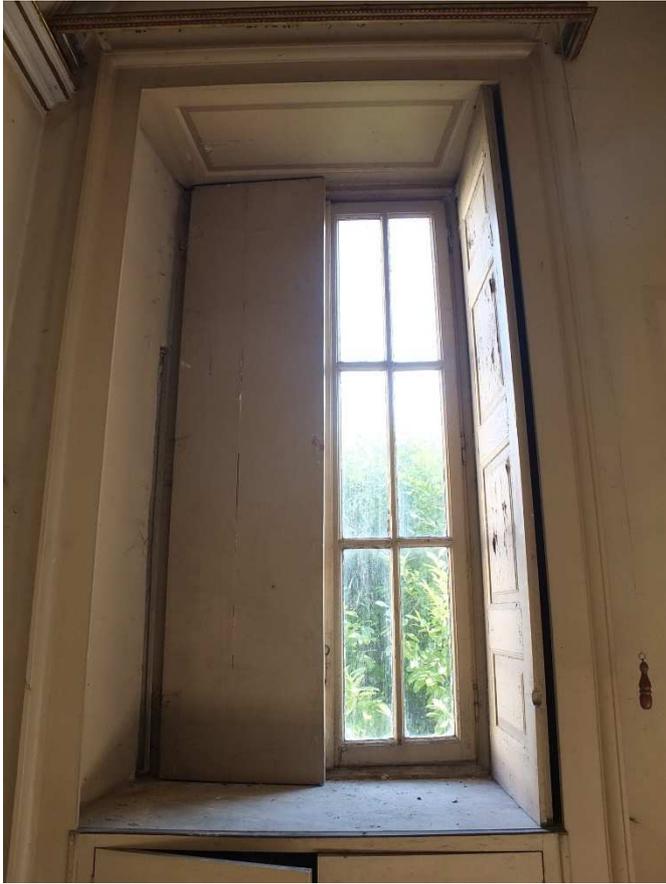
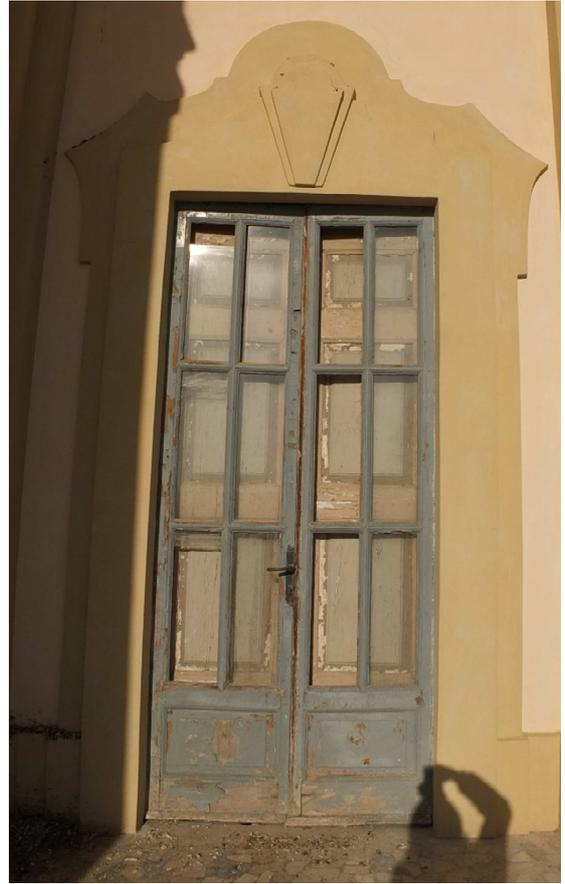
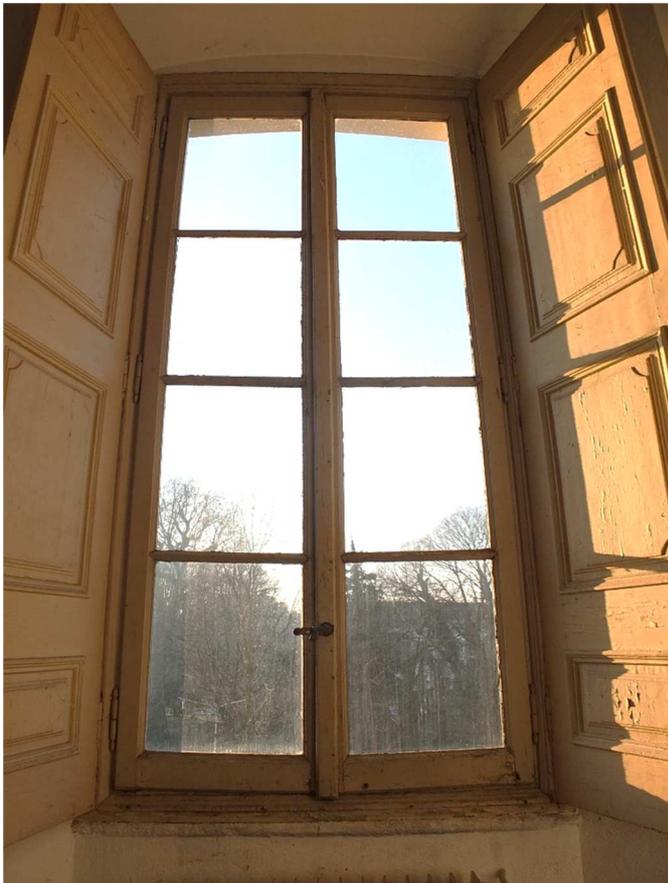
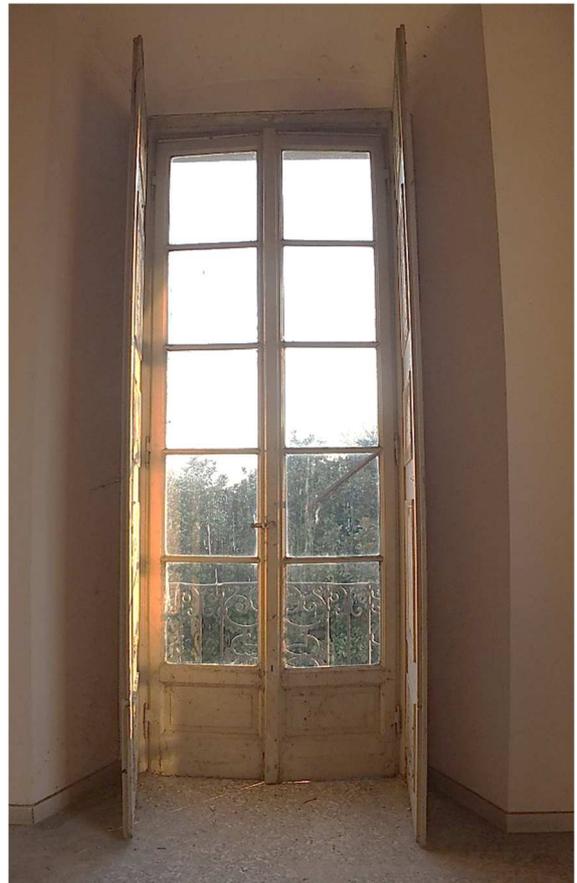
Sopra: Finestre e porte finestre originali dell'800 (n. 7 e 13) – Sotto con specchiatura modificata (n. 87 e 90)

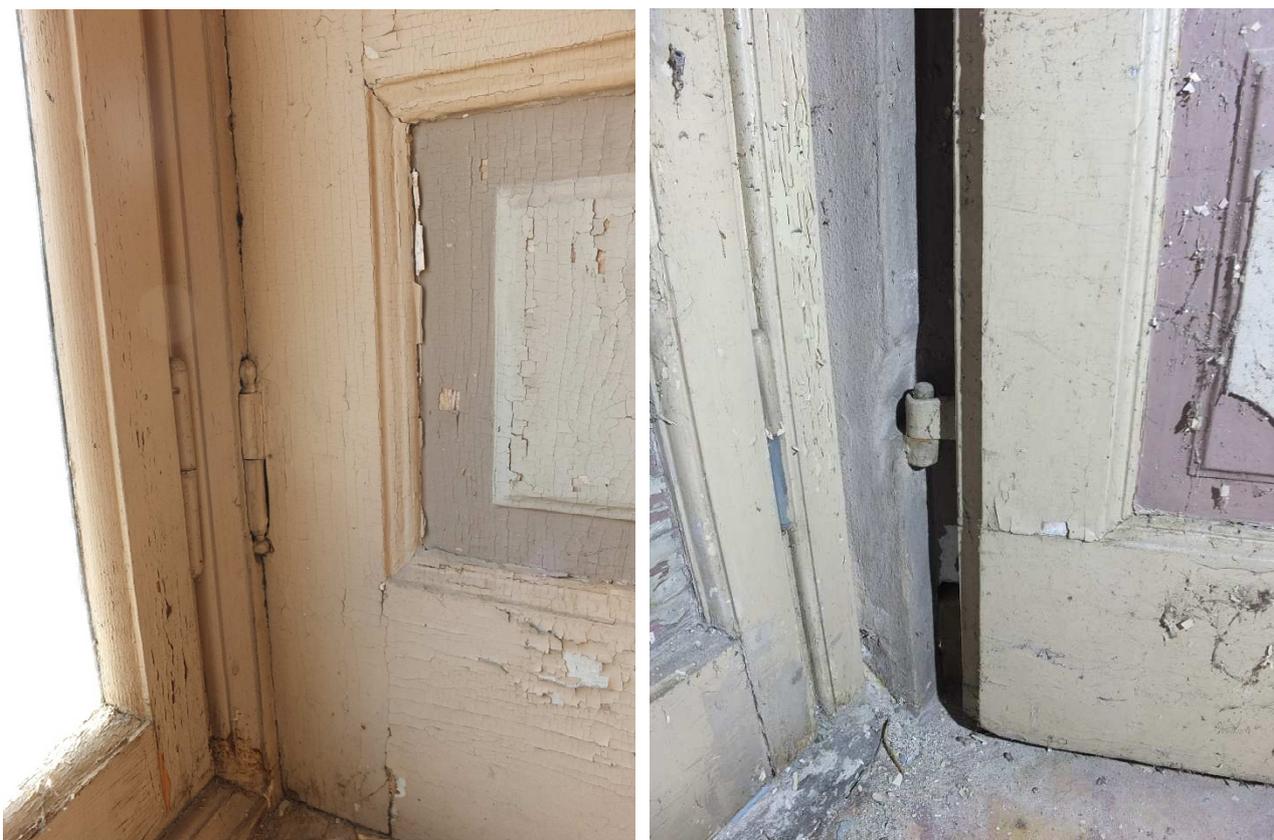
Serramenti S3 su telaio ottocentesco a sinistra (es. n. 11-12-13-20-21-22) – Serramenti S4 su telaio coevo a destra (es. n. 1-2-3, 30-31-32)

I serramenti degli anni '50 del Novecento sono caratterizzati da uno spessore leggermente superiore che in alcuni casi impedisce la corretta chiusura delle ante d'oscuro e da ferramenta più semplice

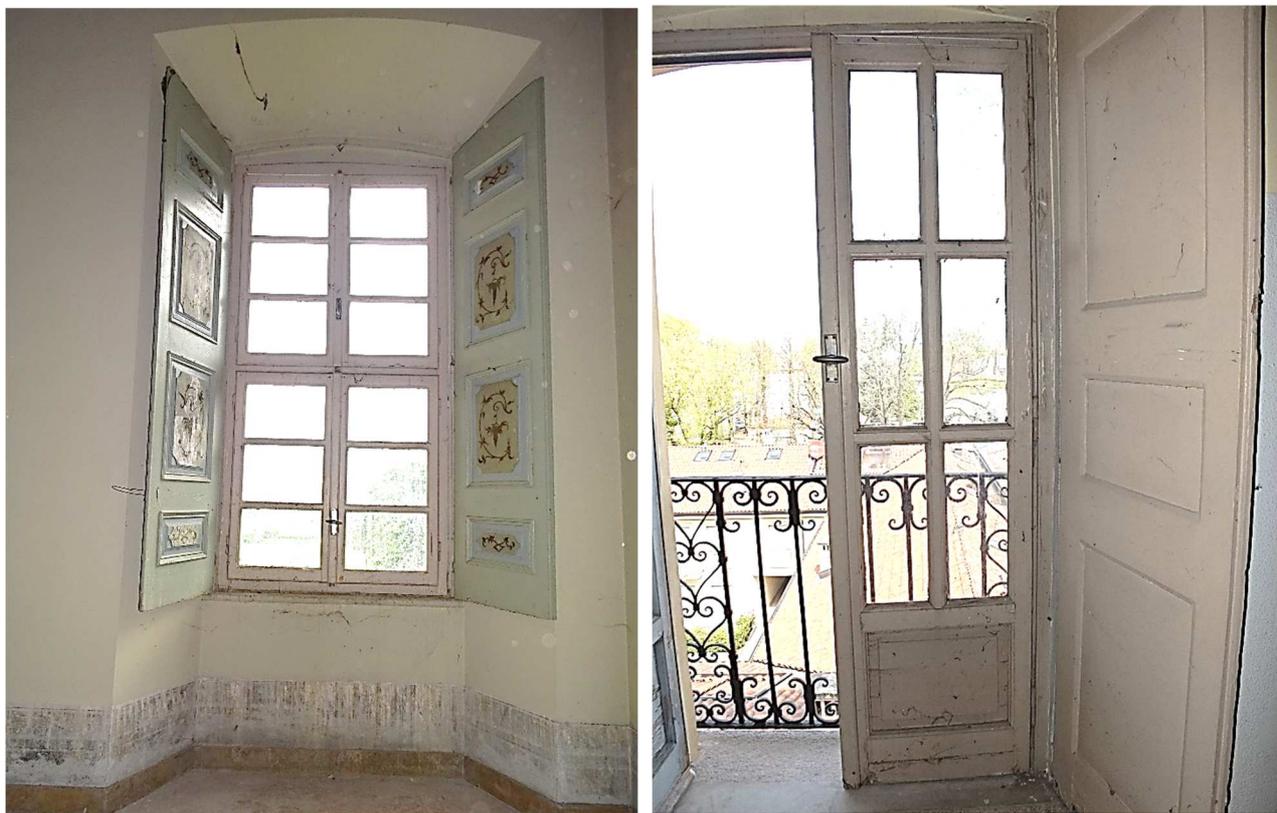
Serramento **S3.F2** su telaio dell'800 a sin. (n. 82) – Serramento **S4.P1A** su telaio coevo a dx (n. 101)

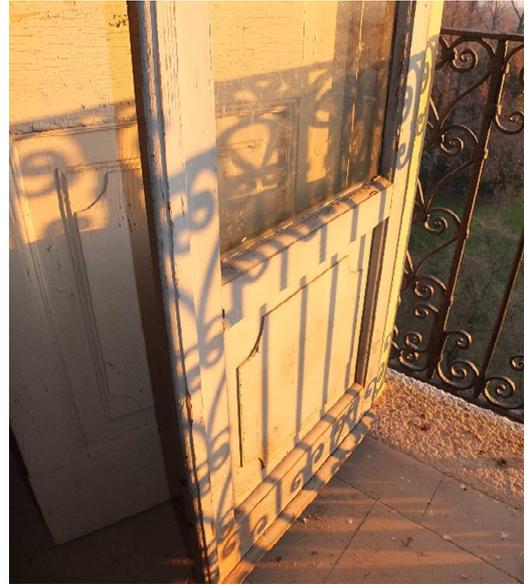
Serramento n. 95 – All’ammezzato secondo i nuovi serramenti non sono stati arretrati, trovandosi uno spessore murario ridotto; tuttavia il nuovo serramento non ha la battuta sulla soglia in pietra del poggiolino ed pur in presenza del gocciolatoio non è garantita la tenuta all’acqua. Probabilmente il pavimento originale era leggermente più basso dell’attuale ed il serramento poteva trovare battuta sulla soglia.

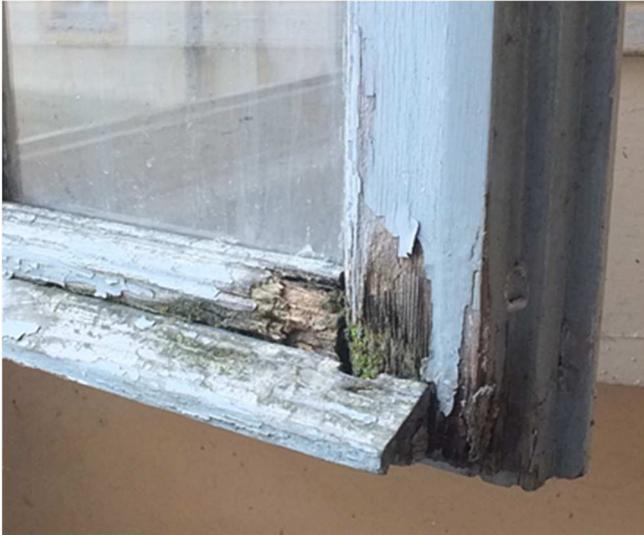
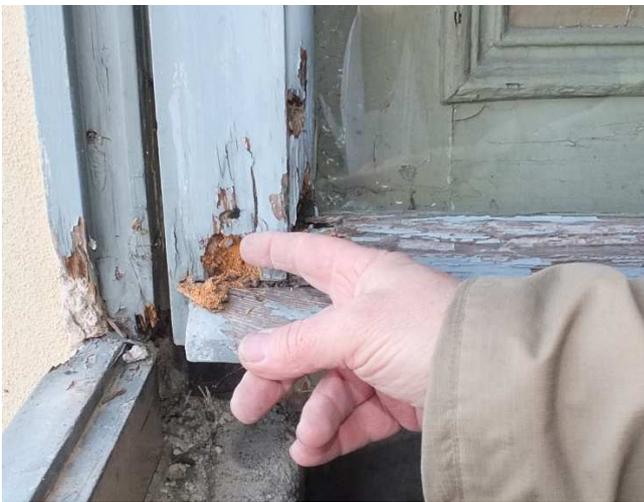
Serramento S4.F1A - Esposizione a nord - marcescenza e attacco biologico con consumo del legno che si rimuove a mano (n. 31-32-33)

A) restauro conservativo per tutti i serramenti settecenteschi, per tutti quello ottocenteschi e di alcuni degli anni Cinquanta al piano rialzato del prospetto nord (serramenti 1-3-4 e 30-31-32-33).

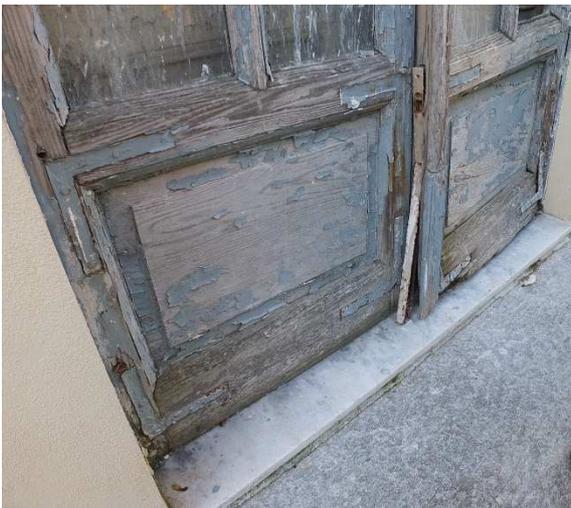
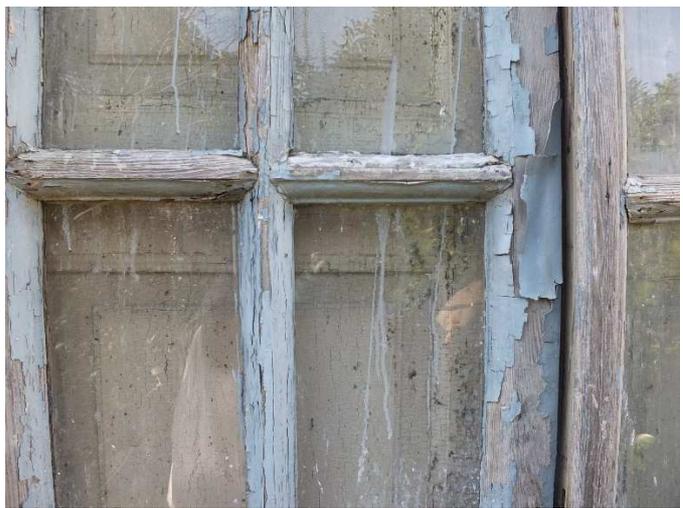
Sopra – Serramento tipologia S2P1A dissesti, fuori squadra, rotture per tentativi di effrazione (serr. N. 8)

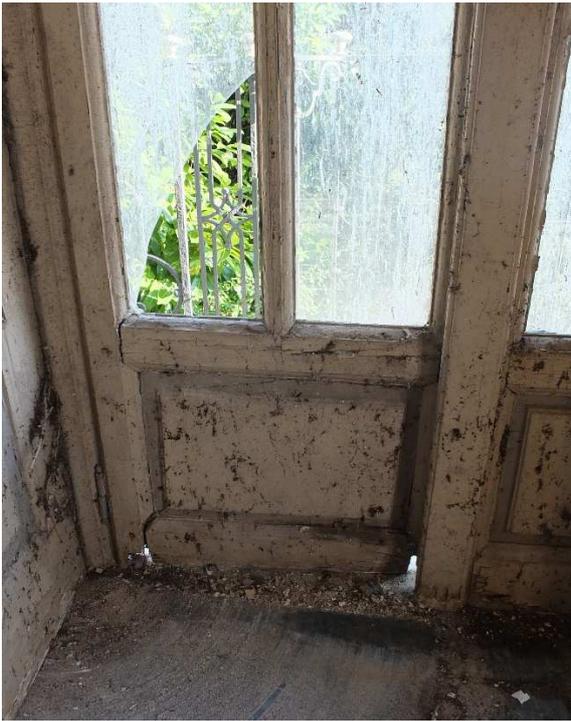
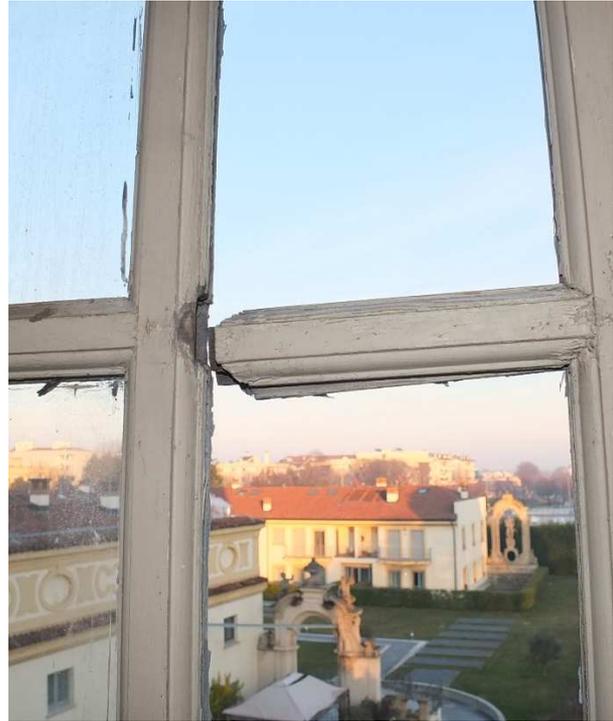
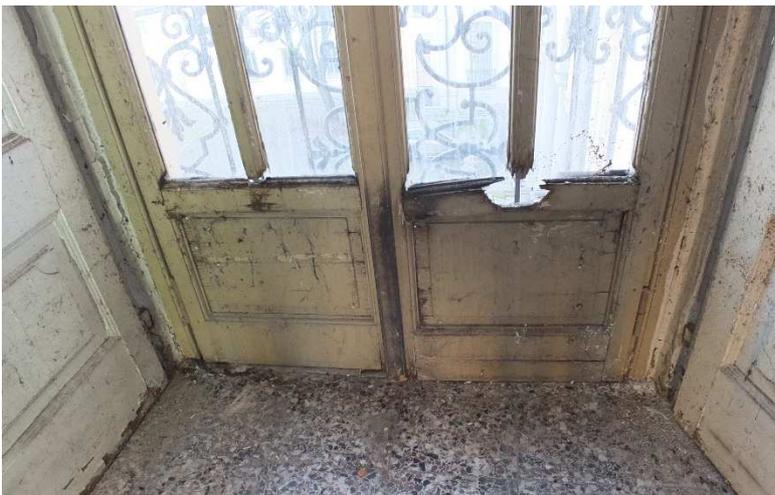
S2 e S3 Dissesti, fuori squadro, marcescenze, rotture per atti vandalici (serr. 8)

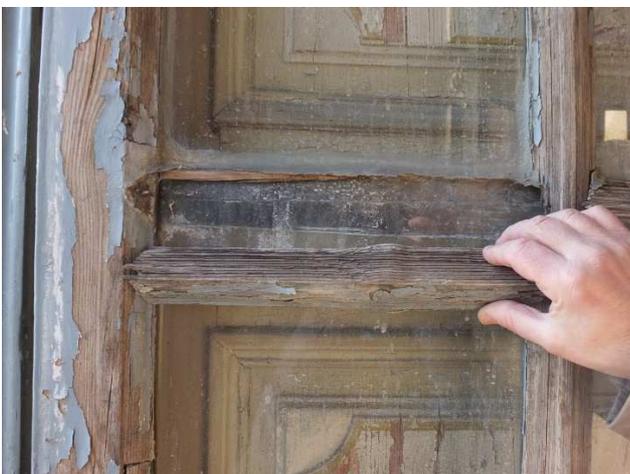
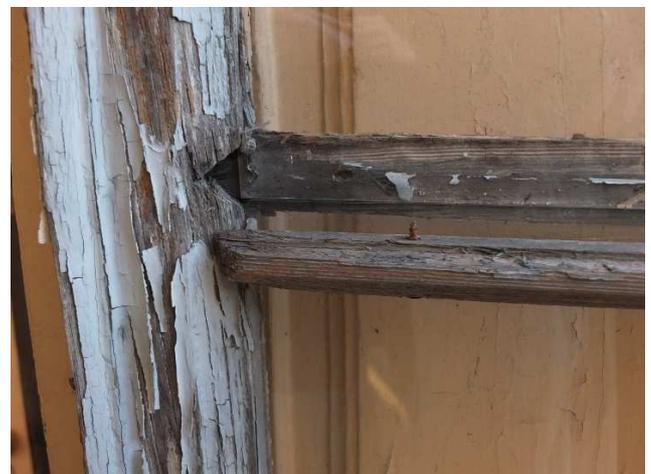
Serramento S2.P1B - dissesti e distacchi dei traversi di suddivisione dei vetri con disidratazione del legno e solcature profonde (serr.85 e 86)

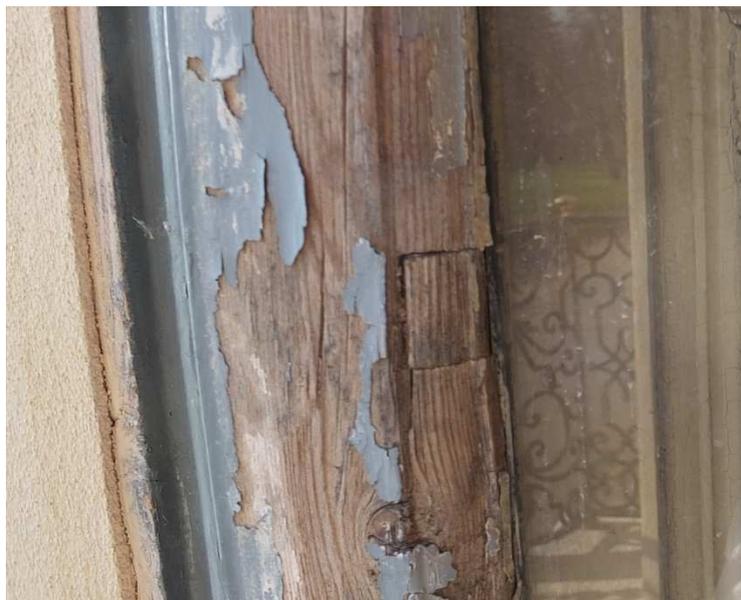
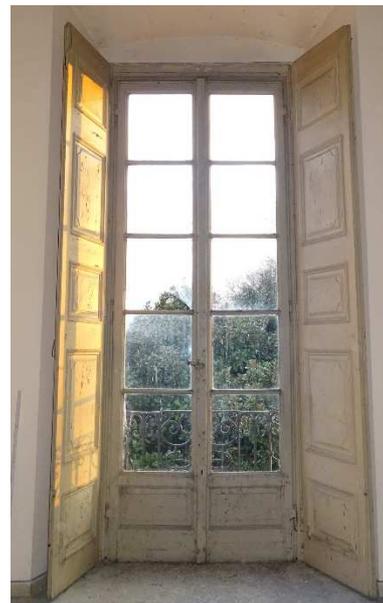
Dett. Serramento n.16 incalmo per posizionamento dei traversi n. 85 serramento ottocentesco con traversi orizzontali

Tutti i serramenti ottocenteschi saranno oggetto di intervento di restauro conservativo, mantenendo la suddivisione dei vetri come esistente.

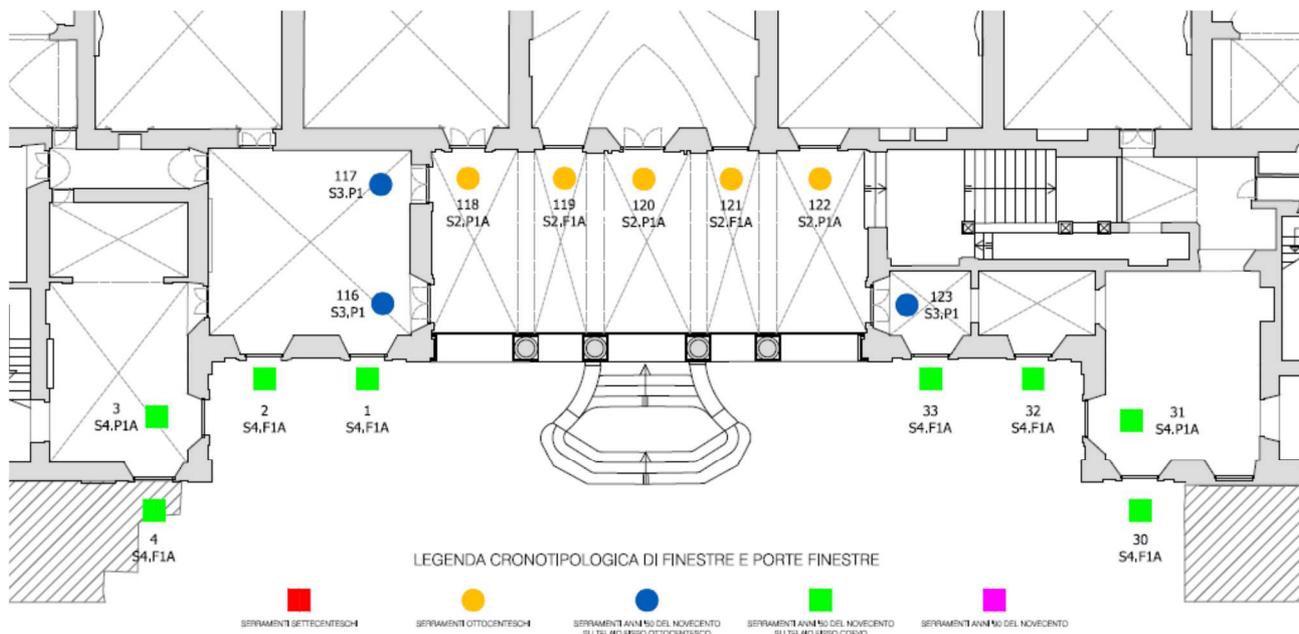
I serramenti presenti sotto il portico presentano tutti uguale disegno: il n. 118 è ottocentesco, mentre il 117, pur simile, risulta rifatto dopo il 1957 mantenendo in opera il telaio fisso. I serramenti dei locali attigui al portico e con affaccio a nord, presentano invece il medesimo disegno dei precedenti, pur con la sostituzione anche del telaio fisso.

Per l'omogeneità del disegno dei serramenti esistenti al piano rialzato-prospetto nord, compreso quelli posti sotto il portico, è parso dunque opportuno proporre un **intervento di restauro** (n. 1,3,4, 30,31,32,33, oltre a quelli sotto il portico 116,117,118,119,120 e 123)⁵.

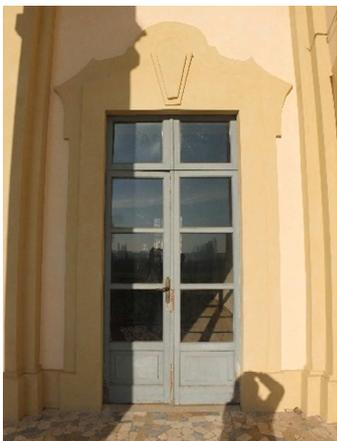
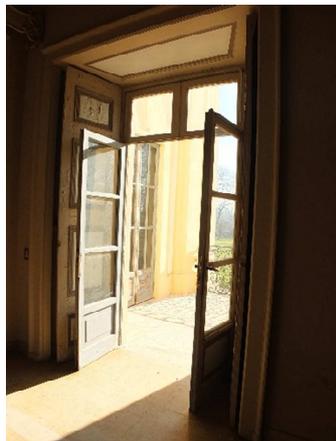
- **Il serramento n. 19 del sotto il portichetto di sud-ovest** risulta realizzato dopo il 1957, e presenta un sopraluce al fine di ridurre la dimensione delle ante mobili sottostanti. Questo tipo di portafinestra non si ritrova in altre zone della villa; inoltre ha affaccio sul portichetto di sud-ovest a cui corrispondono delle porte finestre a due ante.

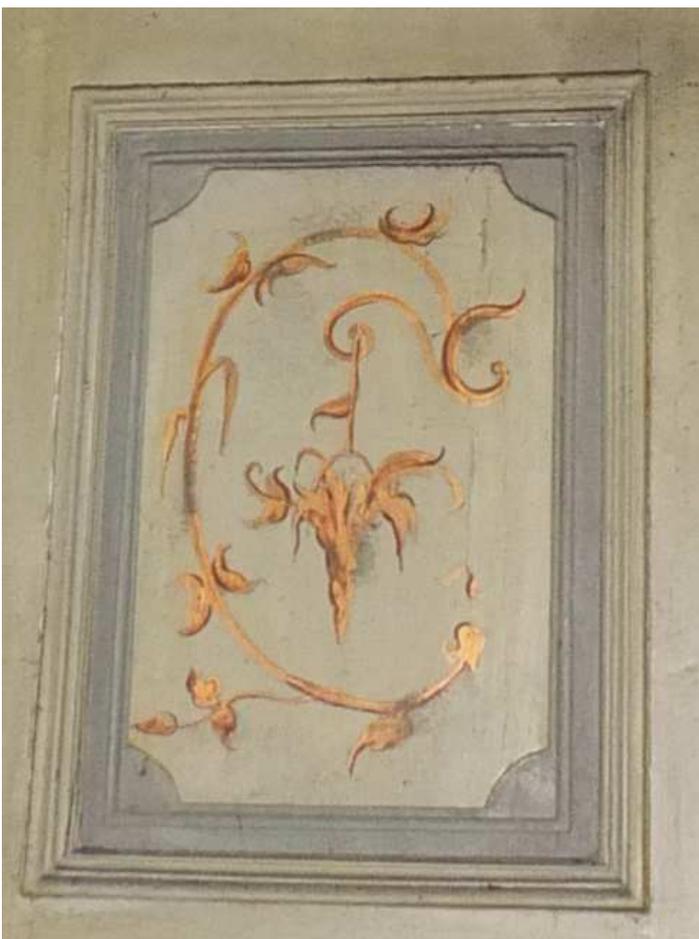
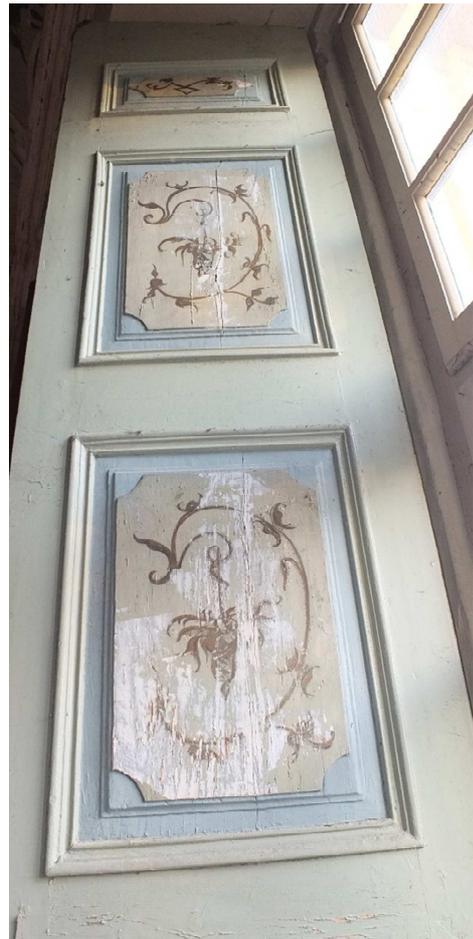
A sinistra – Tipo A e B - Antone 53 – decorazioni con girali e pendente con ritocco a porporina; a destra – Antone 82 decorazioni con girali e pendete a tempera con sovrammissione di tinte.

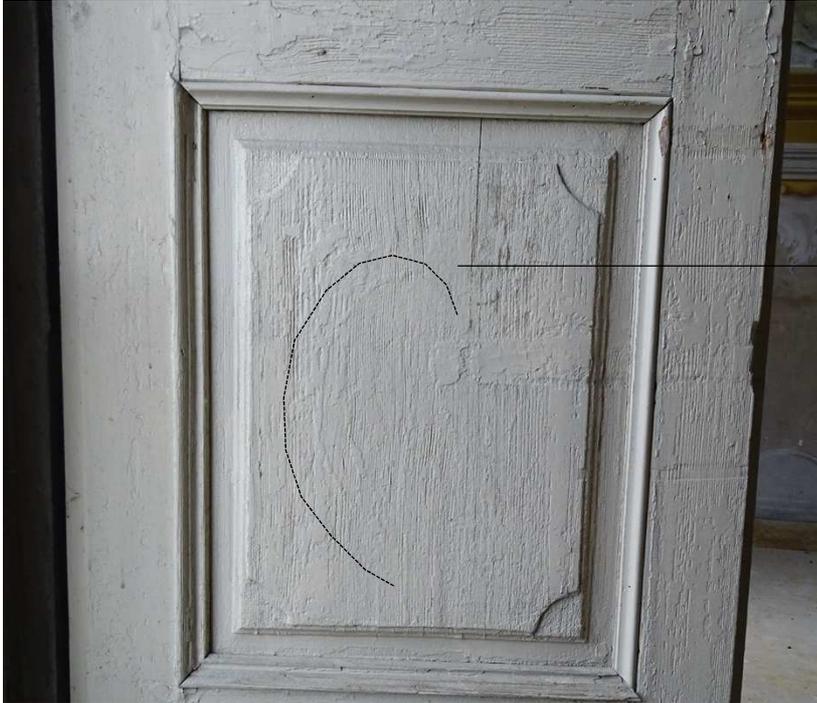
Traccia di
sovrammissioni di
finiture ad indizio
della decorazione

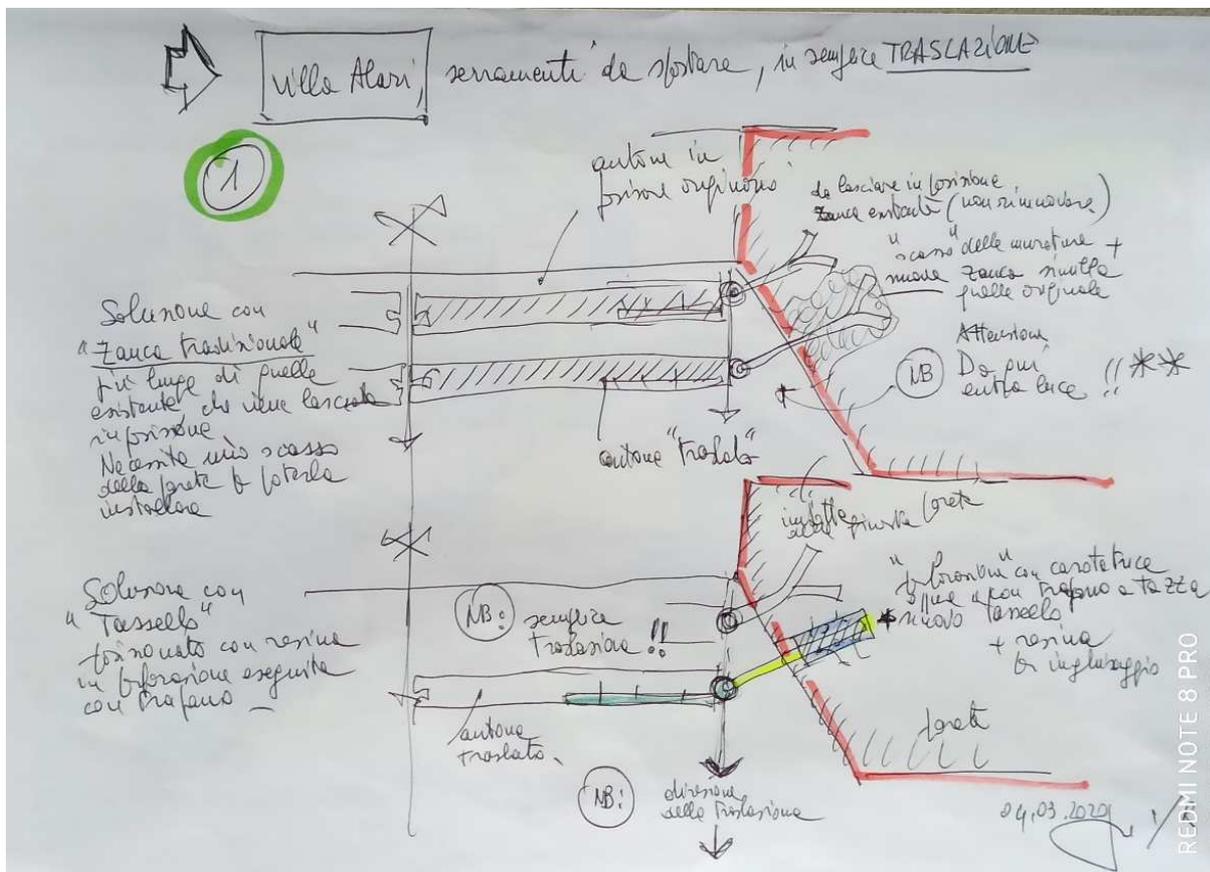
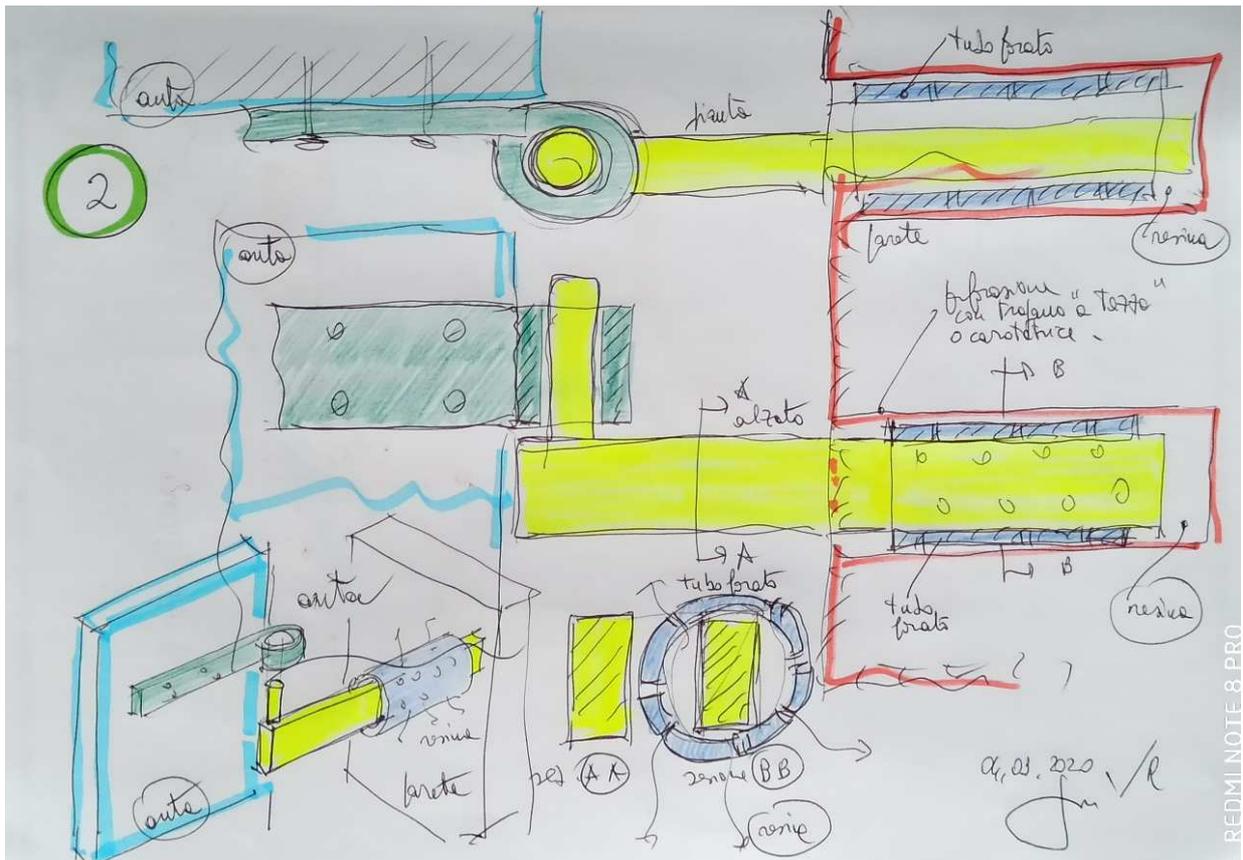
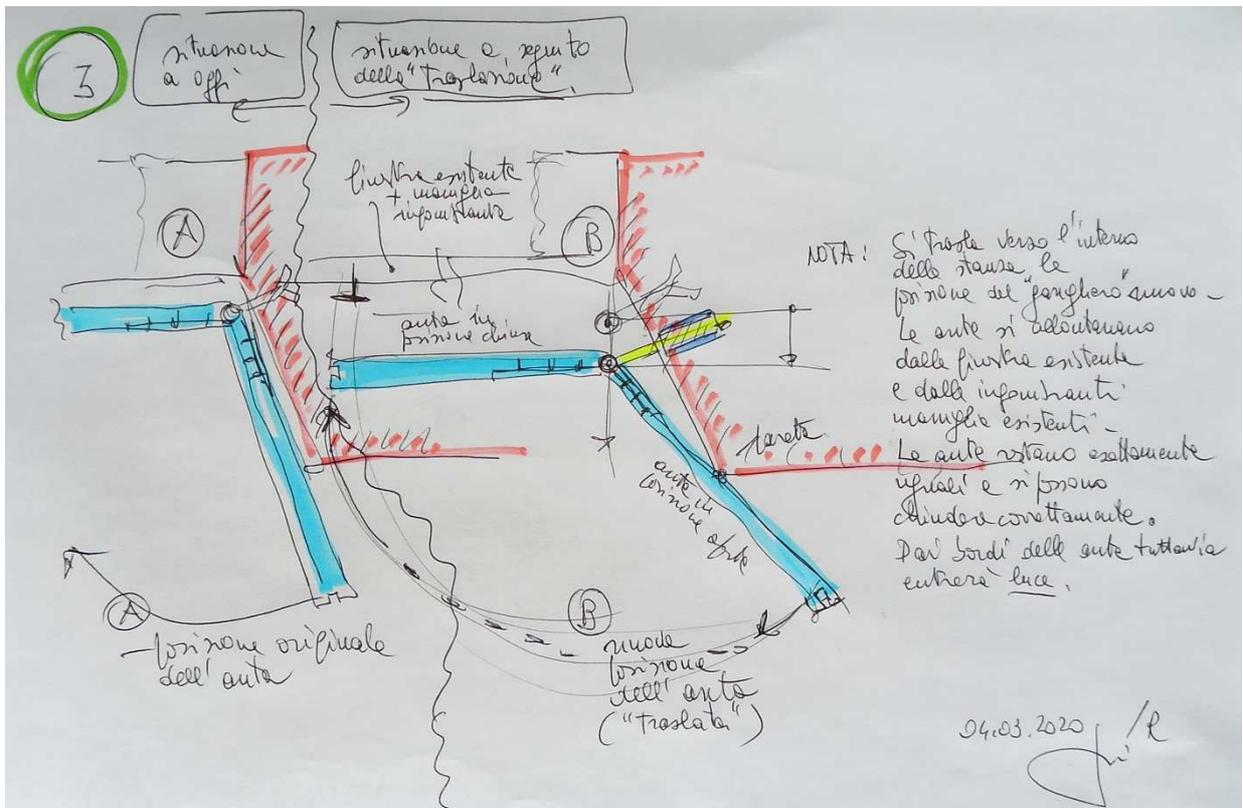
Questo ha comportato una interferenza importante con le ante di oscuro settecentesche la cui chiusura è oggi parzialmente impedita, soprattutto ove gli antoni d'oscuro originali presentano cornici decorate in aggetto.

Per ovviare all'impossibilità di una completa chiusura delle ante, e contemporaneamente per rispondere alla necessità di lasciare aerata l'intercapedine tra serramento e antone sui prospetti molto soleggiati – in modo da contenere l'effetto di surriscaldamento delle superfici e delle pellicole pittoriche- sono state abbozzate alcune ipotesi progettuali. Si tratta di due soluzioni che prevedono l'inserimento nella muratura dello sgancio dell'apertura di un nuovo perno cui infilare l'occhiello del cardine dell'anta. Questo potrà essere a "zanca tradizionale" o con "tazza a doppio strato, forata e filettata, in cui – da una parte iniettare la miscela consolidante, e dall'altra avvitare il nuovo perno così regolabile in termini di lunghezza.

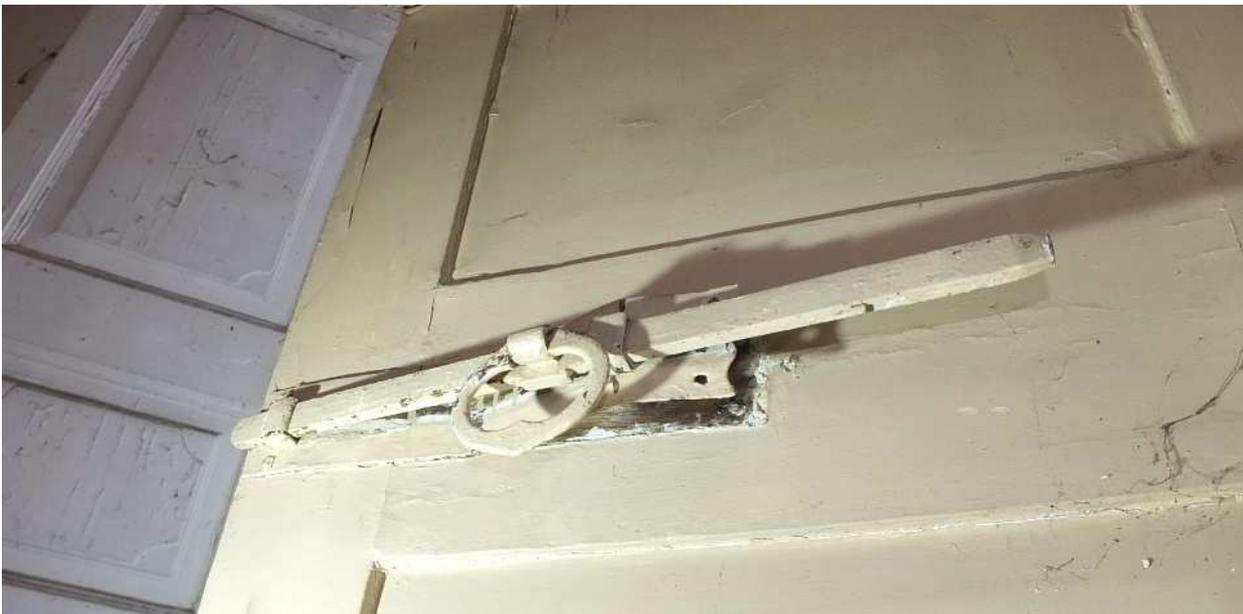
Al piano nobile, la ferramenta degli antoni 91,92,93 e 94 è stata oggetto di un tentativo di furto, fortunatamente non riuscito, che ha tuttavia comportato leggeri danneggiamenti con schiodatura e piegatura degli elementi metallici. Quasi tutti gli altri antoni sono invece forniti di barra metallica a pendente che si blocca in diagonale sul retro degli scuri una volta accostate le ante.

Nel caso della ferramenta degli antoni sia gli originali settecenteschi con cardine a muro, sia quelli modificati nell’ottocento si prevede un intervento conservativo unitamente a quanto previsto per la superficie lignea, con asportazione degli strati di tinta degradati ed esfoliati, pulitura delle superfici, stesura di prodotto passivante per ferro, e tinteggiatura. Tutta la ferramenta di movimentazione e di chiusura verrà rifunzionalizzata e rimessa in uso, mediante regolazione delle cerniere, lubrificazione, appianamento delle eventuali deformazioni degli elementi metallici, ed integrazione di chiodature.
