**PROGETTO DI SOSTITUZIONE E
RESTAURO DEI SERRAMENTI
ESTERNI E DELLE ANTE
D'OSCURO
DI VILLA ALARI**

RELAZIONE GENERALE PROGETTO DEFINITIVO ESECUTIVO

GENNAIO 2021

**Relazione generale dei serramenti
e degli antoni lignei di
Villa Alari
di Cernusco S.N.**

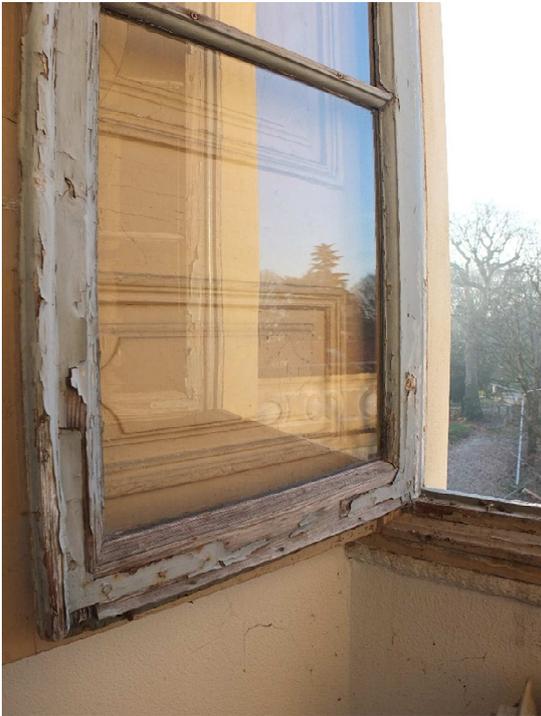
Serramento n. 87 – tipologia S2.F1B – sono visibili sulle ante mobili le bandelle piatte a L inchiodate con funzione di rinforzo strutturale. Si noti che la battuta inferiore presenta una sagoma concava con funzione di gocciolatoio

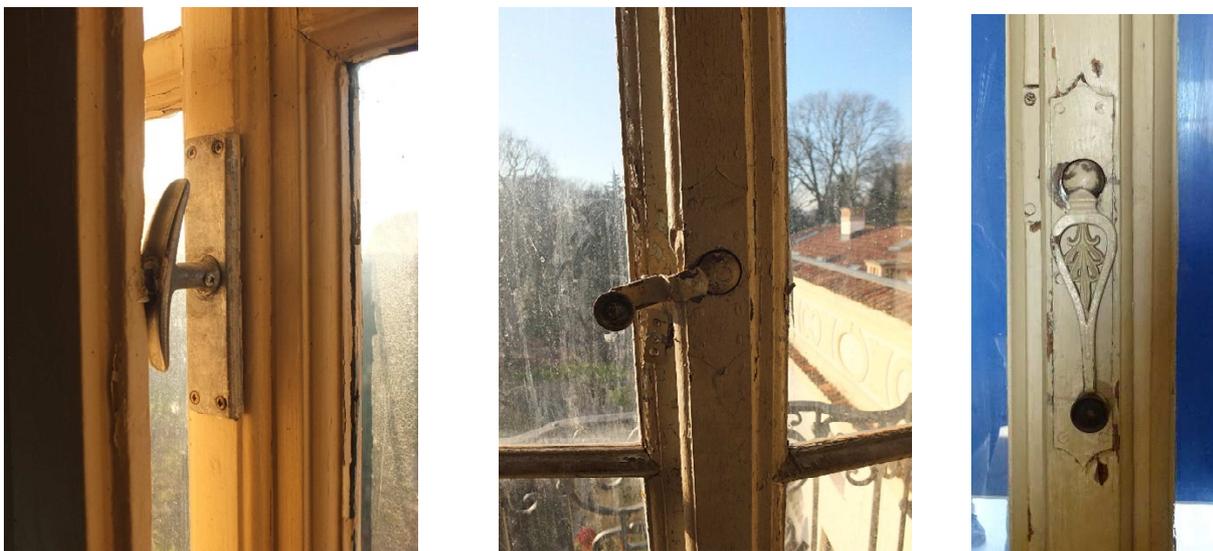
a martellina “a corno” liscio o scanalato per sistema alla cremonese. La loro forma, molto aggettante rispetto alla battuta delle ante, unitamente all’arretramento dei serramenti, rende di fatto impossibile la chiusura delle ante d’oscuro.

Tre tipi di maniglie presenti a villa Alari: maniglia a martellina anni '50; maniglia ottocentesca a doppio effetto, maniglia a pendete

Nel caso del restauro dei serramenti, si prevede la rimozione delle maniglie a martellina degli anni cinquanta e la fornitura e posa di nuove maniglie a pendente in ottone simile a quella esistente sulla portafinestra n. 120. Lo stesso tipo di maniglia è ovviamente prevista per le finestre di nuova fornitura, sulle quali si dovranno adottare anche cerniere anuba con sagoma a paumelles.
