**PROGETTO DI SOSTITUZIONE E
RESTAURO DEI SERRAMENTI
ESTERNI E DELLE ANTE
D'OSCURO
DI VILLA ALARI**

SCHEDE RESTAURO BENI CULTURALI

GENNAIO 2021

Scheda specialistica interventi di restauro Beni culturali

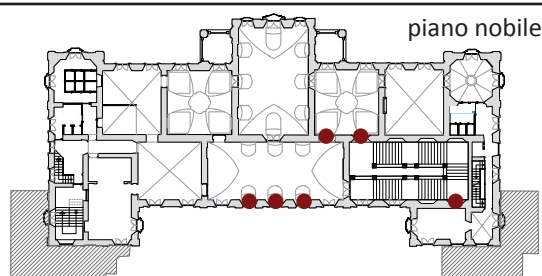
Allegati grafici

Stato di fatto Patologia	<p>I serramenti settecenteschi presenti sullo scalone d'onore e protetti dalle intemperie, si presentano in buono stato di conservazione.</p> <p>Alcuni di essi sono stati modificati nelle parti a vetri piccoli quadrati legati con piombo e sostituiti con lastre quadrangolari fissate con traversini di legno.</p> <p>Gli altri serramenti settecenteschi sono stati modificati nelle lastre vetrate e sono stati oggetto di verniciature recenti. Essendo esposti alle intemperie presentano maggiori fenomeni di degrado sulla superficie esterna.</p>
--------------------------	---

Intervento previsto	<ol style="list-style-type: none">1. Smontaggio cauto dei vetri e delle ante2. Pulitura superficiale3. Rimozione delle vecchie vernici4. Piccole riparazioni di parti lignee5. Inchiavichiamo degli incastri6. Revisione statica e funzionale del serramento e della ferramenta7. Stuccatura e preparazione del fondo8. Stesura di nuova finitura con prodotti all'acqua9. Rinserimento di vetri a lastre piccole con il recupero di quelle originali, sigillatura con legature a piombo e posa di pellicola di sicurezza infrangibile.
---------------------	---

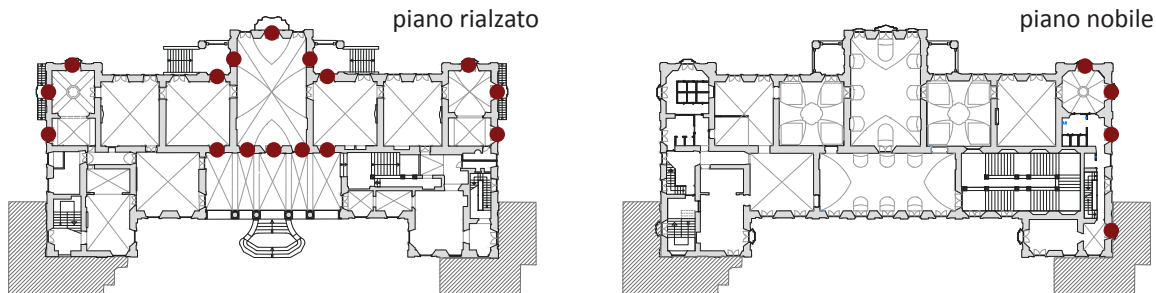
Allegati grafici

I serramenti Ottocenteschi posizionati in prossimità del portico del piano terra sono in buone condizioni di conservazione, anche perché protetti dalla intemperie. Diversa è la situazione degli altri serramenti che invece, non più protetti dalle persiane esterne, versano in condizioni di conservazione gravi se non pessime. Molti presentano marcescenze diffuse con dissesti che riguardano porzioni intere della struttura del serramento; quasi tutti evidenziano solcature e consunzioni superficiali dovute all'azione del sole e alla mancata manutenzione delle vernici di protezione. Quasi tutti i serramenti hanno subito la sostituzione delle maniglie

1. Smontaggio cauto dei vetri e delle ante
2. Pulitura superficiale
3. Rimozione delle vecchie vernici
4. Grandi riparazioni di parti lignee con sostituzioni di elementi strutturali e di finitura
5. Inchiavichiamo degli incastri
6. Revisione statica e funzionale del serramento e della ferramenta con nuova ferramenta e maniglie a modello
7. Rinzeppamento e filzatura delle discontinuità del legno
8. Stuccatura e preparazione del fondo
9. Stesura di nuova finitura con prodotti all'acqua
10. Fresatura dell'alloggiamento dei vetri e inserimento di nuove lastre vetrate multistrato 3+3 mm

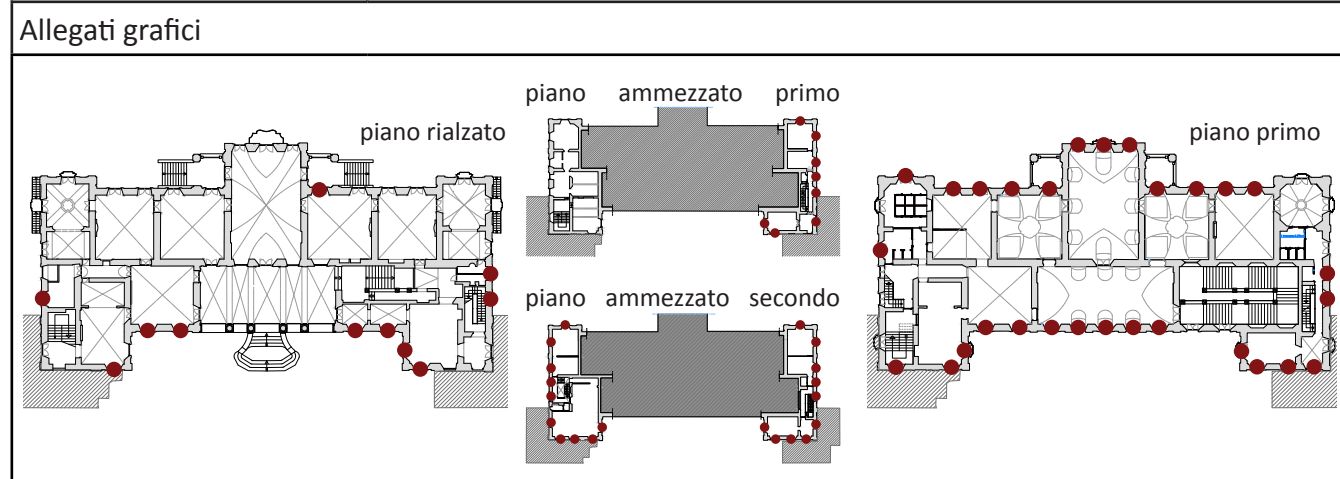
Stato di fatto Patologia	<p>L'essenza di abete utilizzata per il rifacimento a modello dei serramenti è di scarsa qualità e l'assenza delle persiane esterne ha contribuito al loro degrado. Nel caso delle porte finestre il degrado è aumentato dall'utilizzo di pannelli di multistrato tipo Faesite. Tutti i serramenti con esposizione nord ed est presentano diffuse marcescenze mentre quelli con esposizione sud e ovest risultano disseccati dal sole. Le porte finestre non avendo più battuta sulla soglia in pietra dei poggioli, non risultano più in grado di allontanare l'acqua dal piede della battuta favorendo così la marcescenza degli elementi.</p>
--------------------------	--

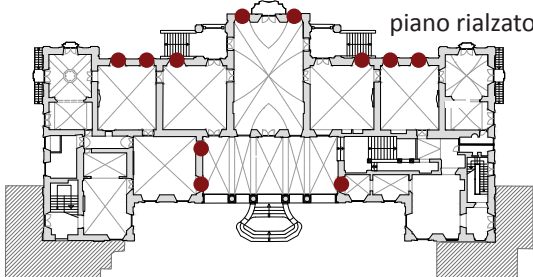
Allegati grafici

Stato di fatto Patologia	L'essenza di abete utilizzata per il rifacimento a modello dei serramenti è di scarsa qualità e la mancanza delle persiane esterne ha contribuito al loro degrado. Nel caso delle porte finestre il degrado è aumentato dall'utilizzo di pannelli di multistrato tipo Faesite. Tutti i serramenti con esposizione nord ed est presentano diffuse marcescenze mentre quelli con esposizione sud e ovest risultano disseccati dal sole.
--------------------------	---
