Villa Alari
in Cernusco sul Naviglio

VALUTAZIONI TECNICHE

RELAZIONE SULLA STATICITA' DELL'EDIFICIO

29/12/2014

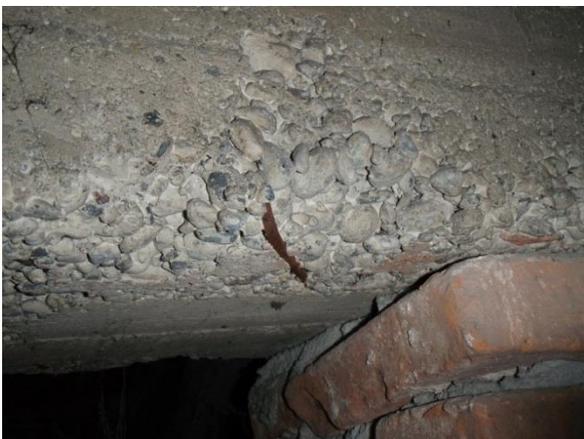
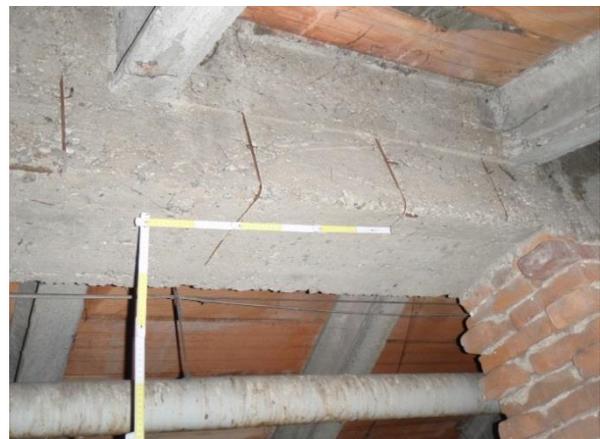
Le travi paiono, ad un esame visivo preliminare, essere costituite da calcestruzzo di qualità medio-bassa, con frequenti esposizioni delle armature e presenza di nidi di ghiaia. Le armature risultano essere costituite da barre lisce, con staffe poste ad interasse di circa 40 cm, e diffusamente ossidate.

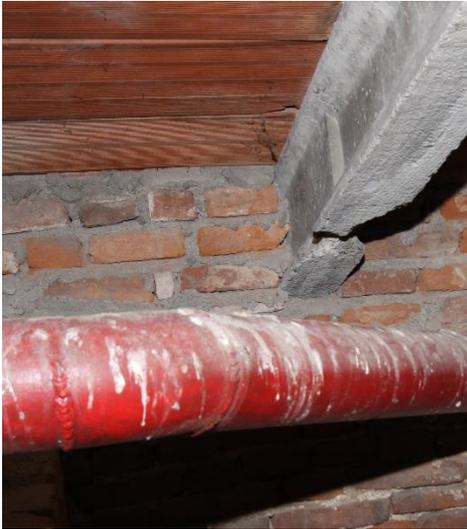
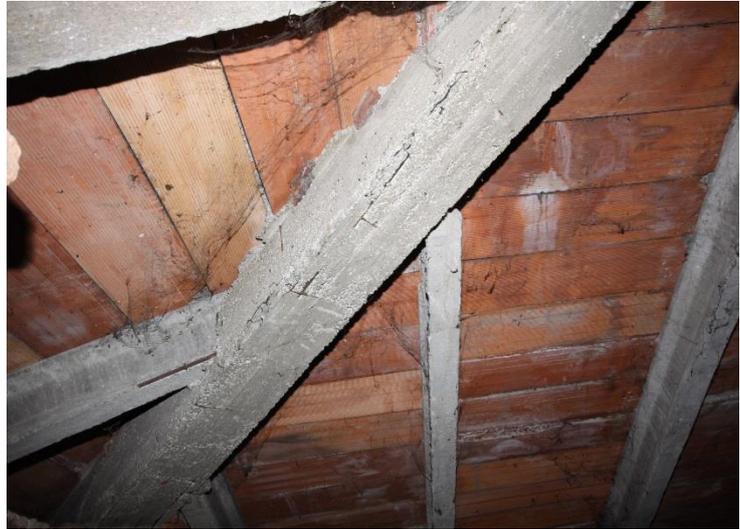
I travetti a sostegno del tavellonato sono costituiti da elementi in cls prefabbricato con sezione ad I; questi elementi risultano essere di qualità migliore rispetto alle parti realizzate in opera, ma si rileva comunque la presenza di distacco di copriferri con esposizione ed ossidazione delle armature.

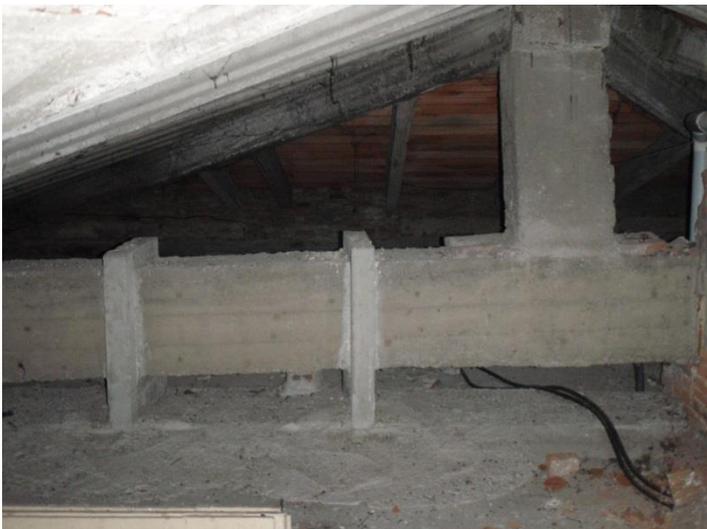
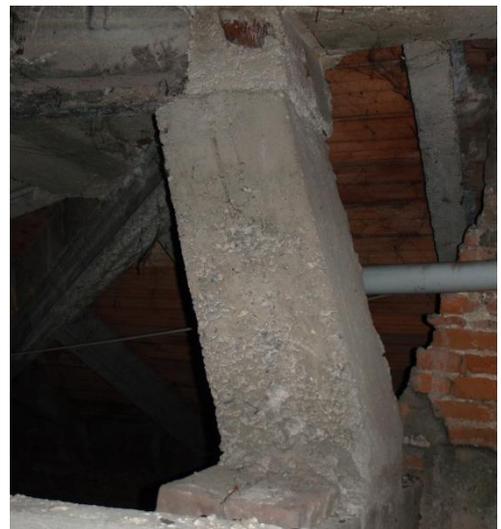
Sono state rilevate puntuali situazioni di criticità, per la presenza di porzioni di struttura realizzati con tecniche ed elementi non “convenzionali”; in primis le capriate formate con travetti prefabbricati e catene in filo di ferro e la “falsa capriata” con il pilastro in falso e pesantemente fuori piombo. Di dubbia efficacia pare inoltre l'appensione con elementi in c.a. realizzata sulla trave della falsa capriata stessa.

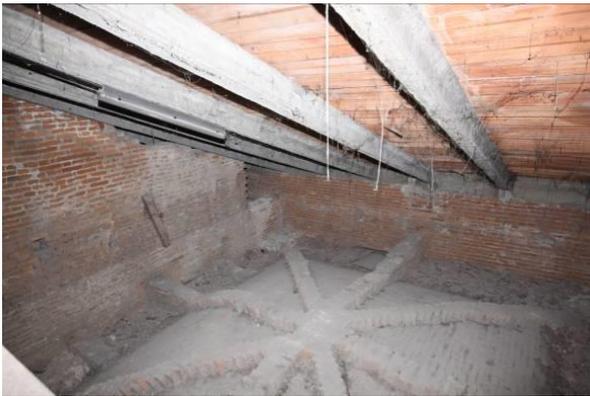
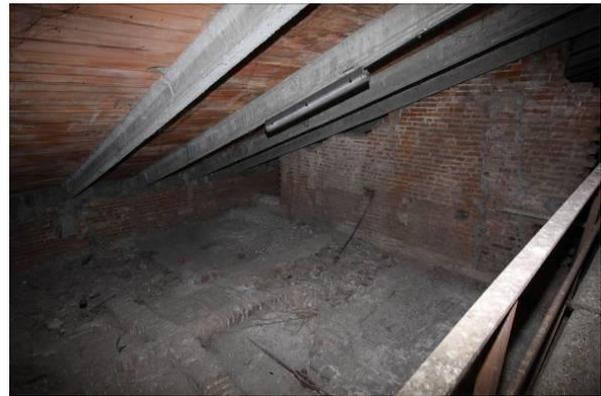
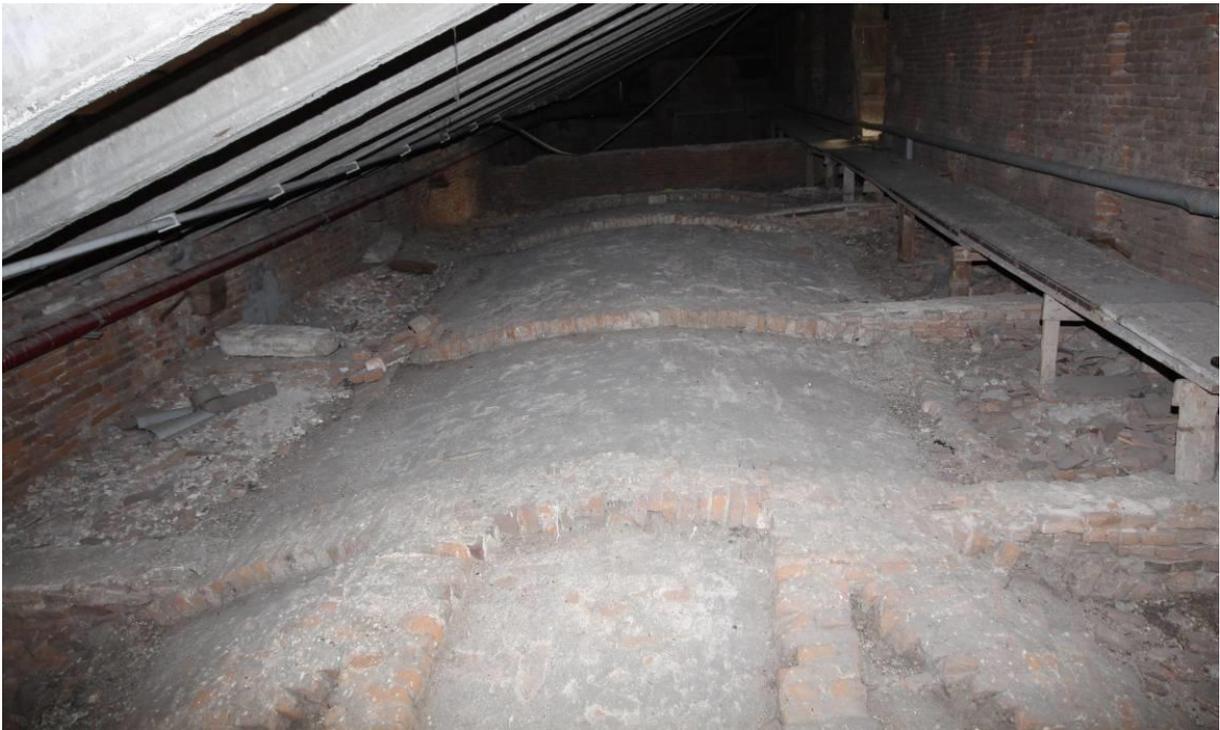
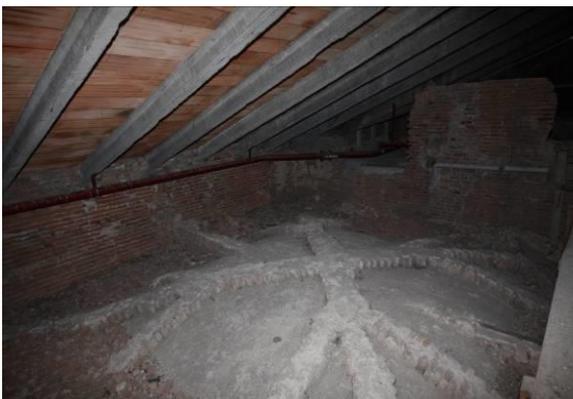
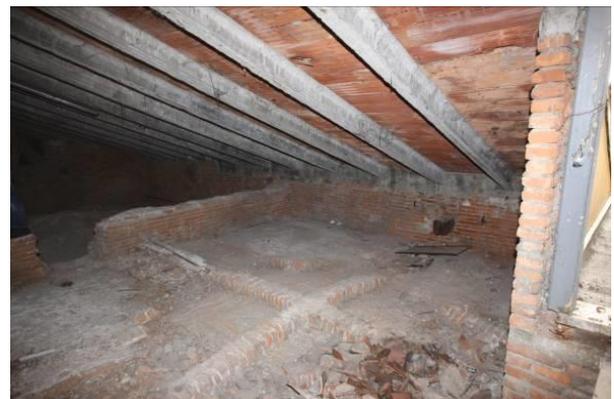
Nel piano nobile, in conseguenza di diffusi fenomeni di infiltrazione dalla copertura, alcune volte manifestano evidente presenza di umidità, fenomeni di efflorescenza e distacchi di vernice e intonaco. In corrispondenza della scala di servizio Est la volta realizzata con struttura in legno ed intonaco su incanniccato si presenta diffusamente ed estremamente ammalorata ad opera dell'acqua infiltrata; puntualmente tale volta presenta porzioni crollate.

Degrado della volta lignea sulla scala di servizio dell'ammezzato est, estradosso

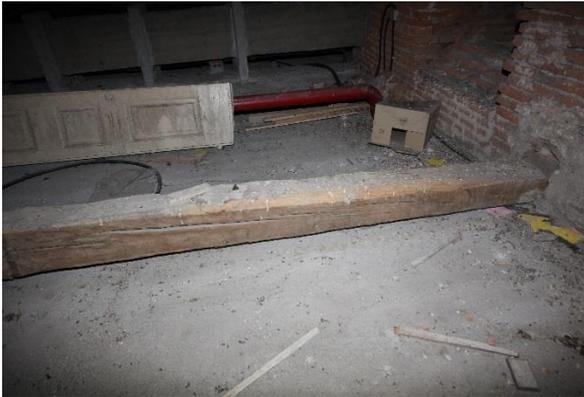
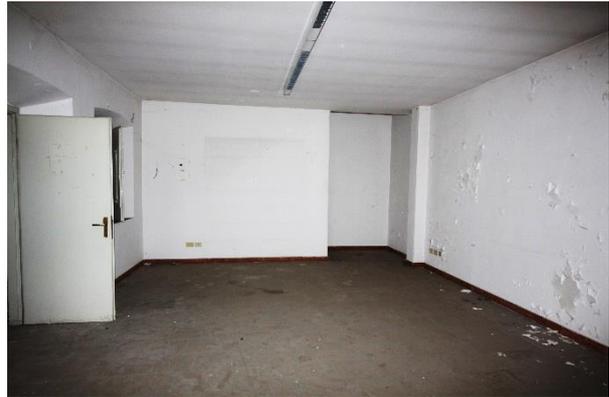
L'estradosso delle volte del piano nobile

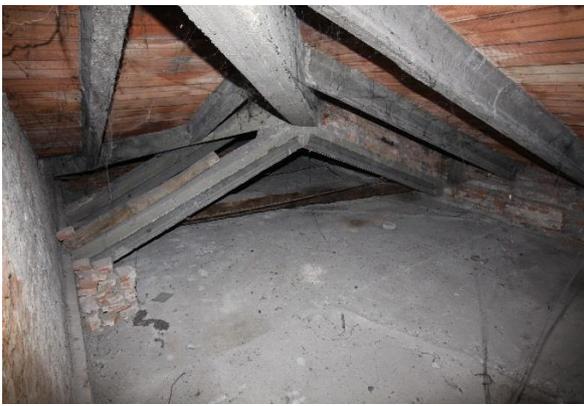
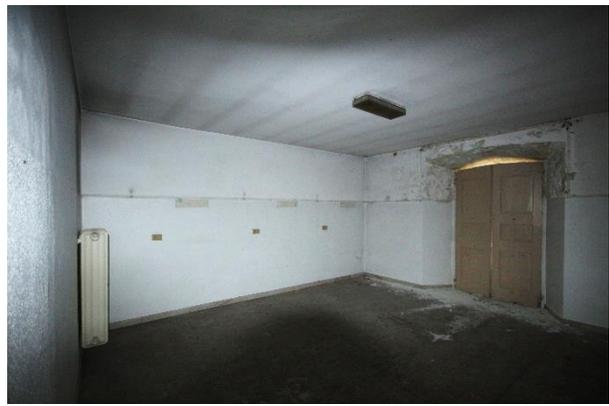
Il solaio a copertura dell'ammezzato est realizzato in latero-cemento, estradosso visto dal sottotetto ed intradosso visto dal locale al secondo ammezzato; evidente l'orditura grazie alle tracce di termoforesi dei travetti.
