Oggetto: AGGIORNAMENTO STATO DI CONSISTENZA CENTRO SPORTIVO COMUNALE DI VIA BUONARROTI A CERNUSCO SUL NAVIGLIO (MI)

VERBALE DI CONSISTENZA

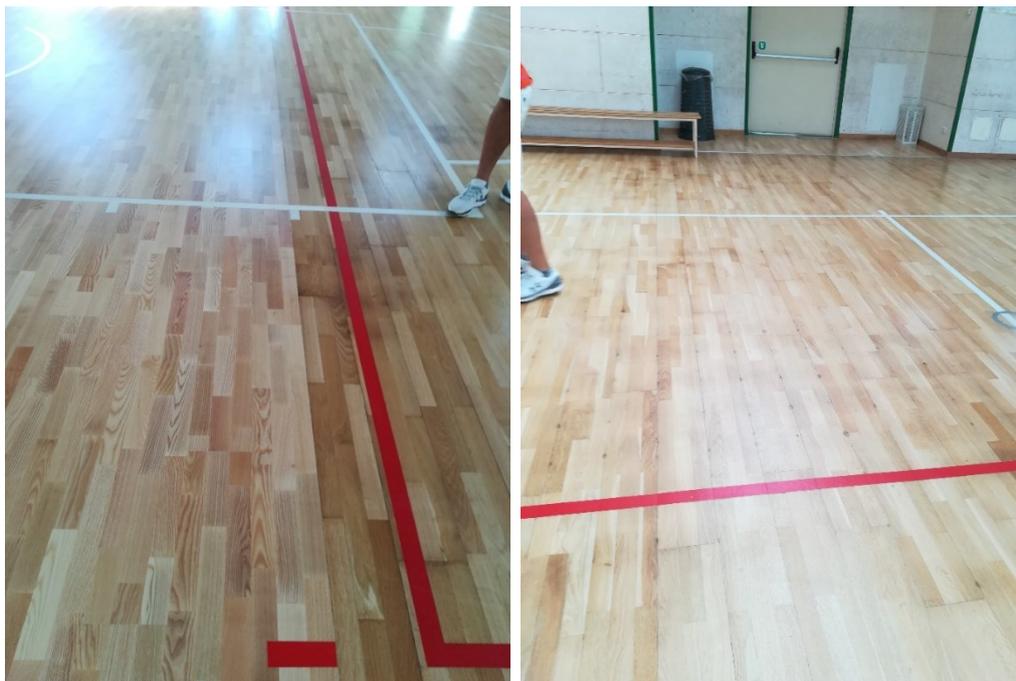
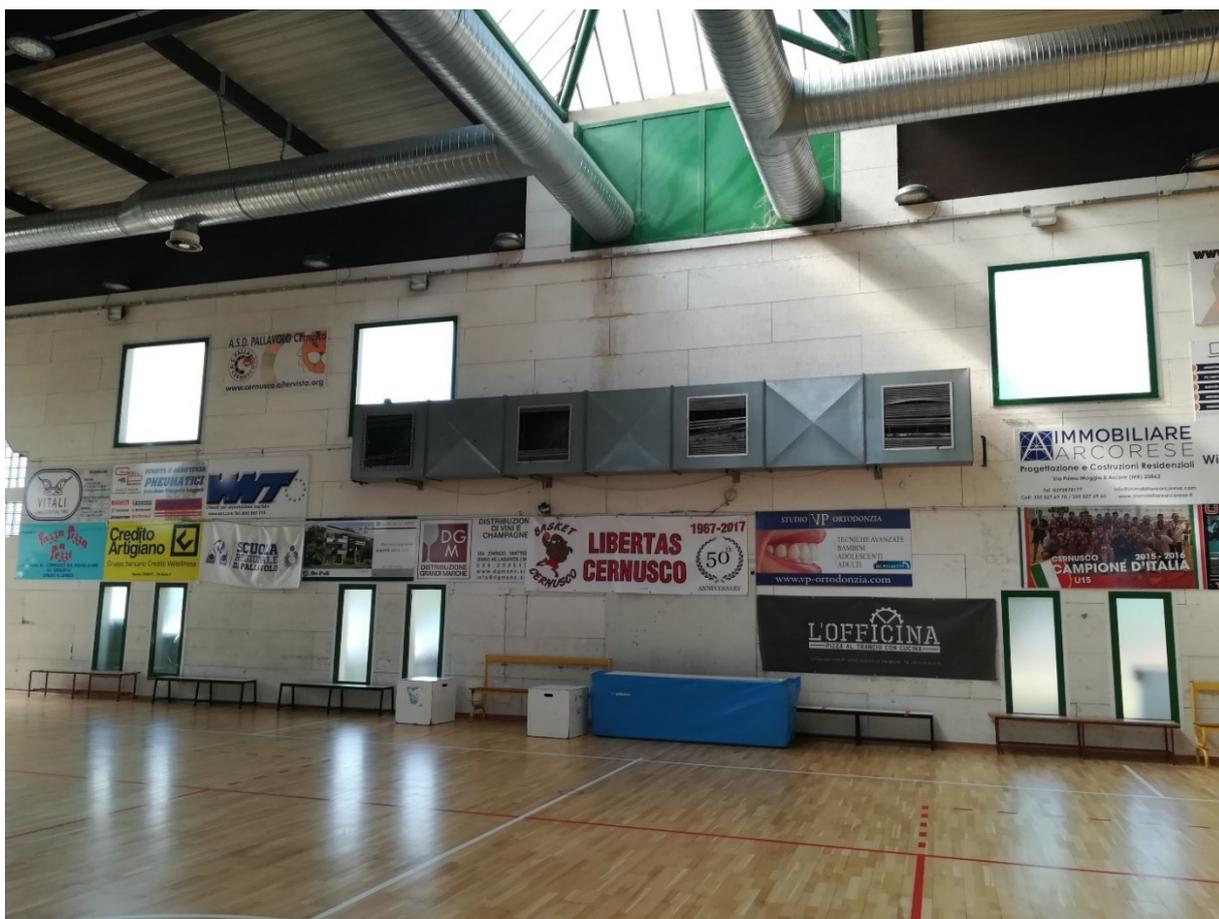
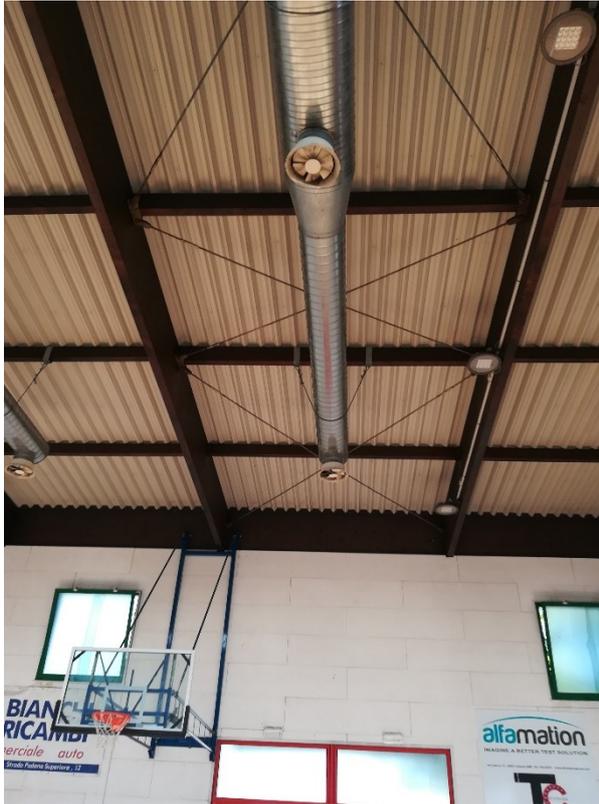
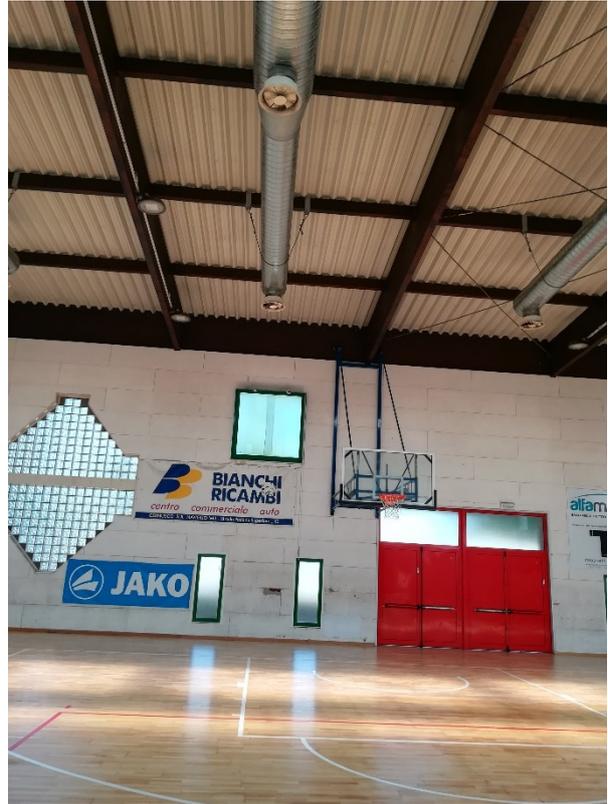
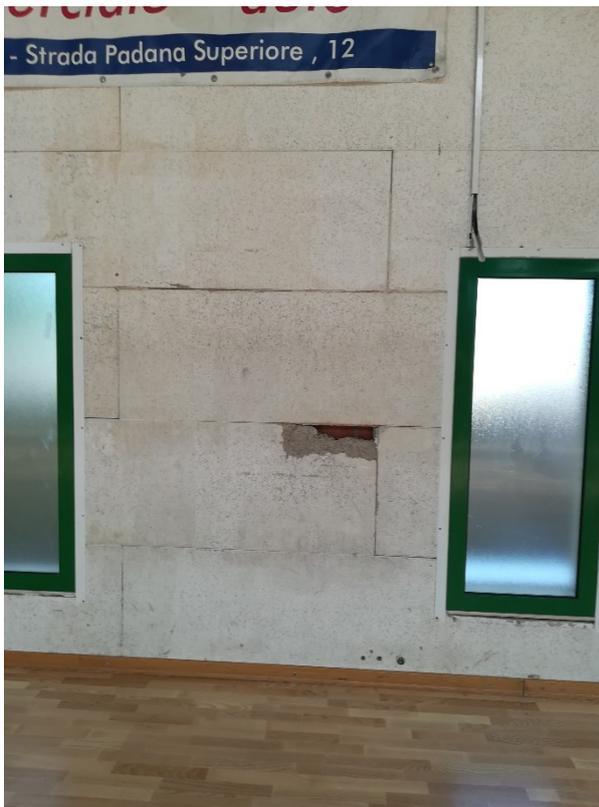
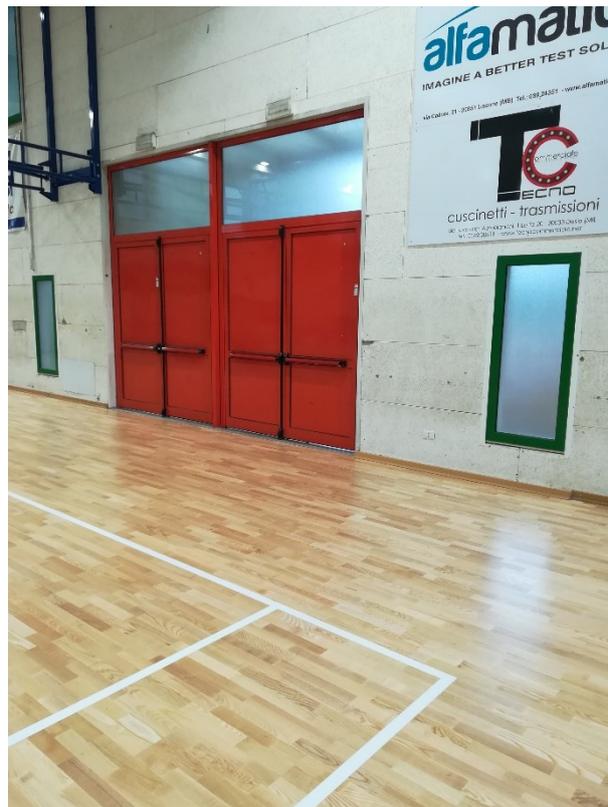
Erano in essere le operazioni di asciugatura delle pavimentazioni e si ritiene che in futuro possano presentarsi rigonfiamenti nelle pavimentazioni e fenomeni di fioritura delle murature per umidità di risalita.

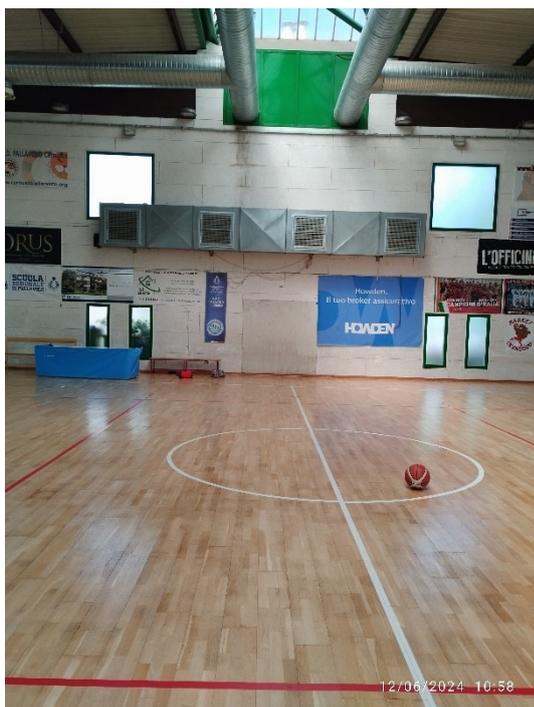
campo asciugato

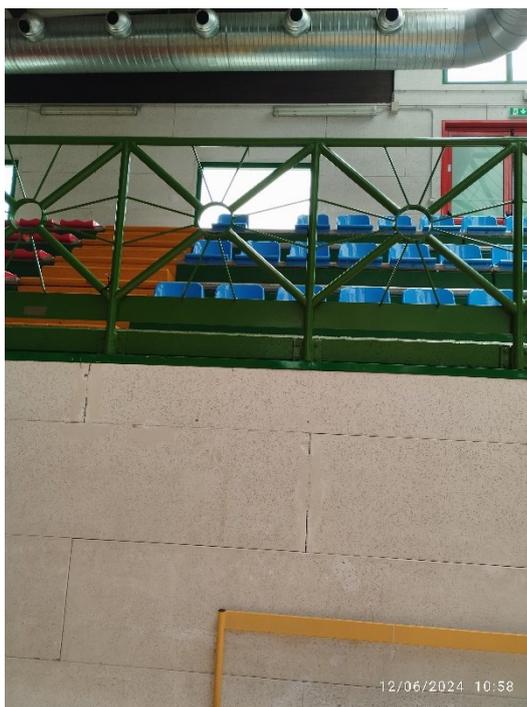
manca seggiolino blu

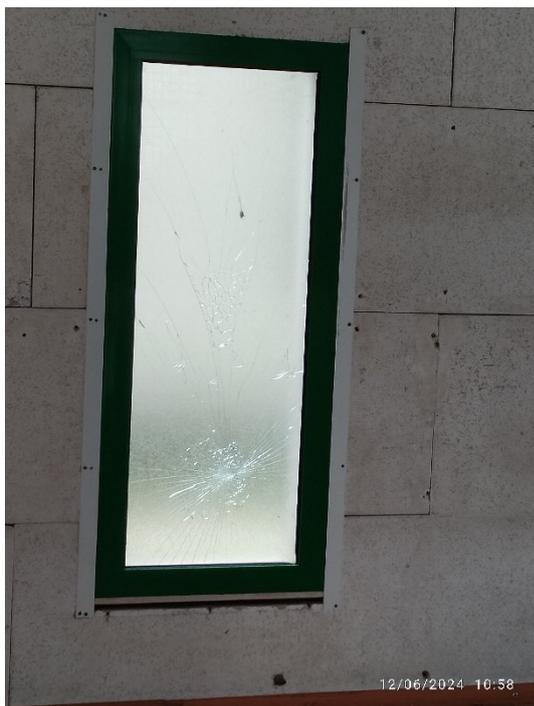
presenza di vetri rotti

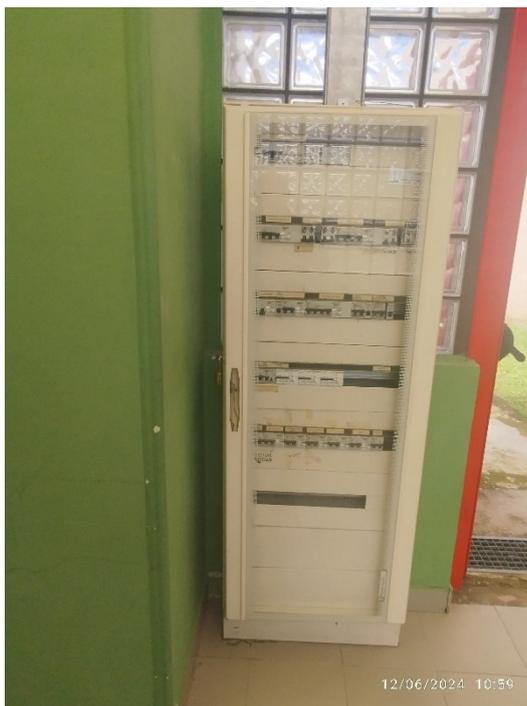
sportello quadro elettrico chiuso con lucchetto

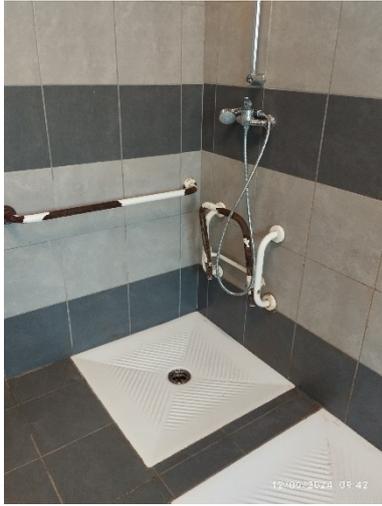
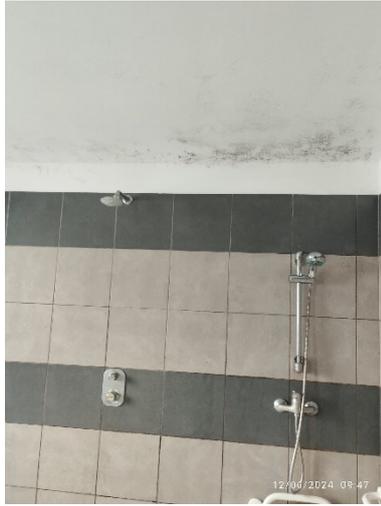
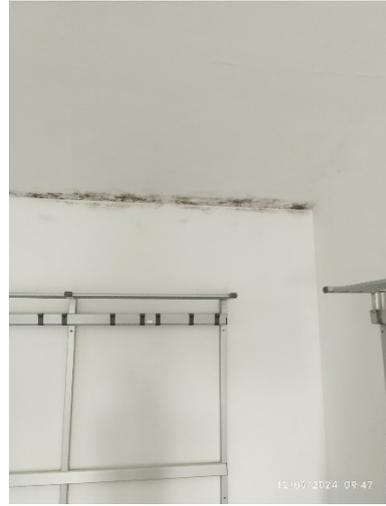
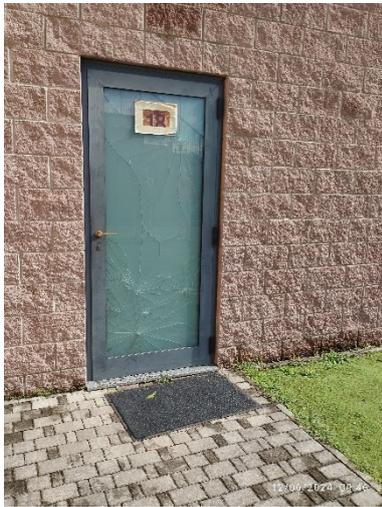
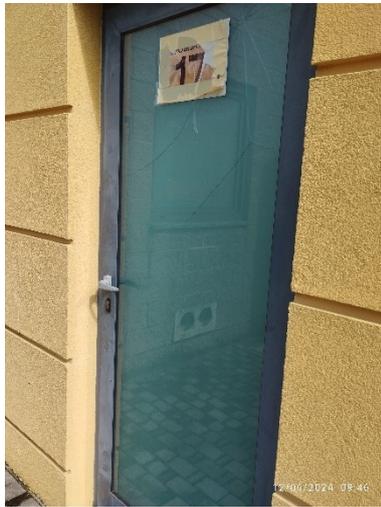
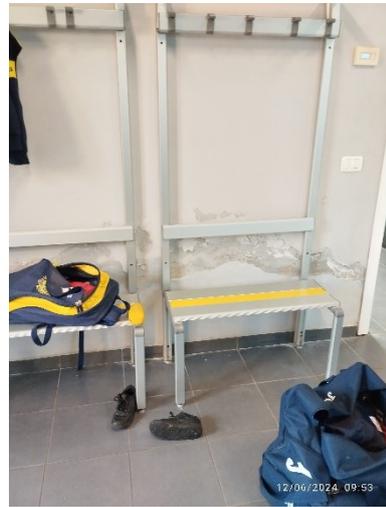
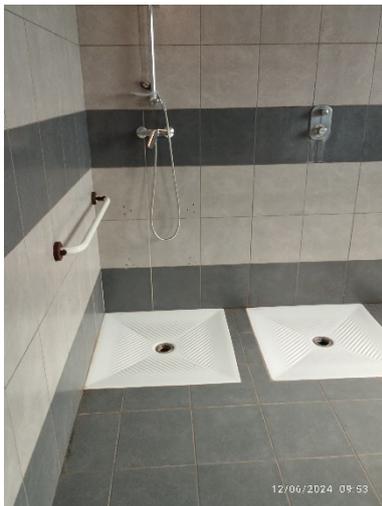
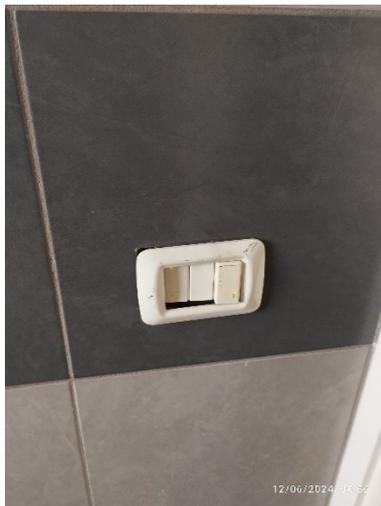
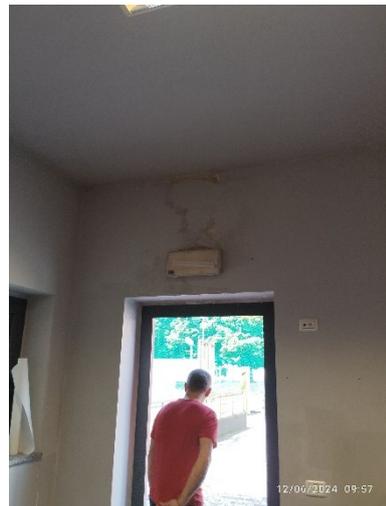
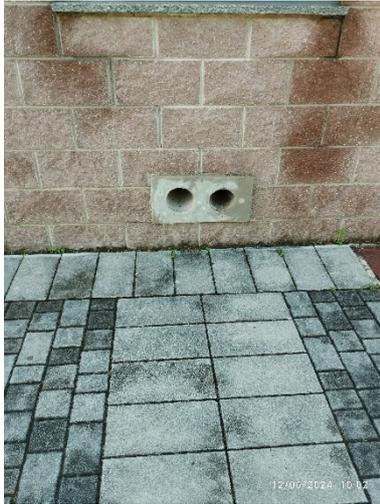
Da quanto sopra documentato si riscontrano essenzialmente problemi legati a presenza di infioriture sulle pareti probabilmente legati a mancanza di aerazione, elementi di sostegno ammalorati, miscelatori, soffioni, ecc non debitamente mantenuti, lampade di emergenza da ripristinare e segnalare, placchette dell'impianto elettrico sfondate, rimozione delle griglie esterne di protezione tubi ricircolo aria, vetri delle porte rotti.

- Gli impianti di aspirazione di tutti gli spogliatoi non sono funzionanti
- Il pannello solare sopra lo spogliatoio 9 è stato escluso perché perdeva acqua e degli altri è da verificare l'efficienza
- Così come è necessario verificare l'efficienza dei regolatori dell'impianto di riscaldamento presenti.

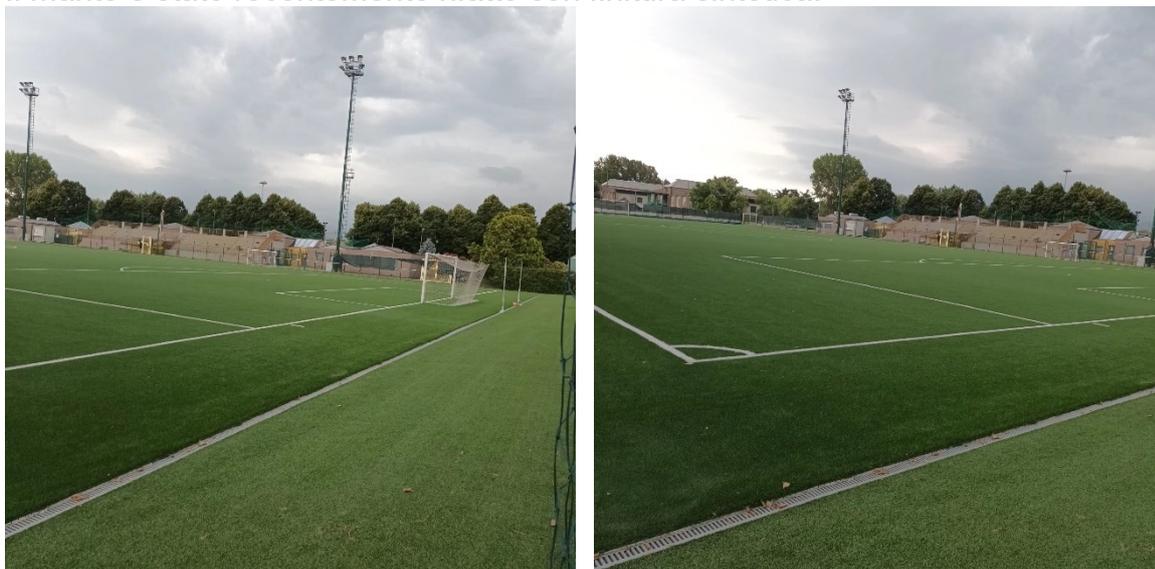
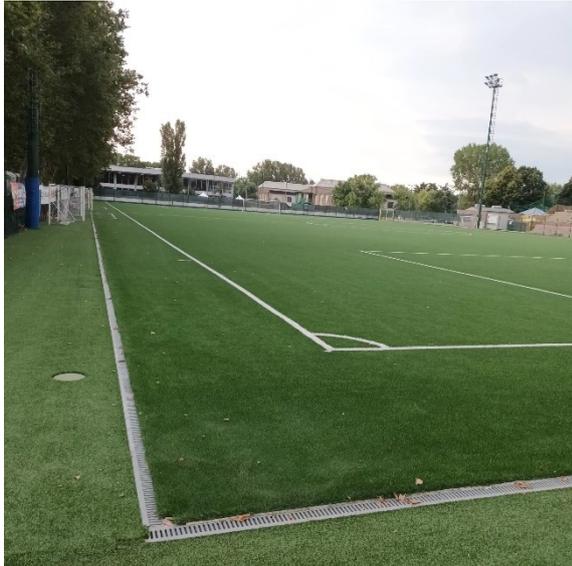
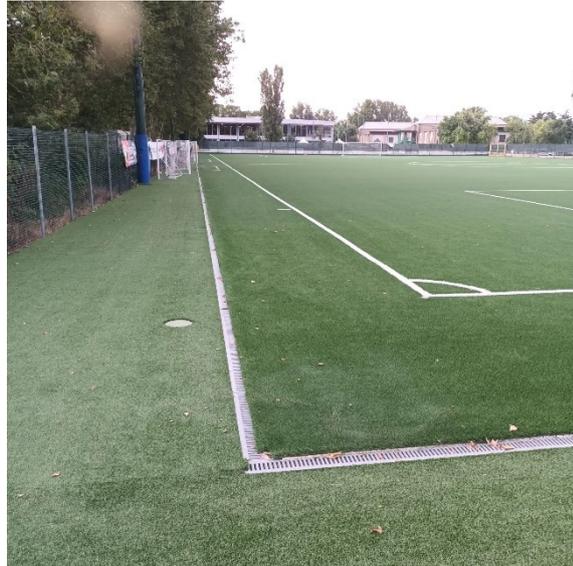
La società comunica che 5 fari su 25 non sono funzionanti.

Si prende atto che per gli interventi di manutenzione e sostituzione delle lampade sulle torri faro dovranno essere, come richiesto dall'Amministrazione Comunale, effettuati con l'utilizzo di una PLE da personale dotato di apposita qualifica.

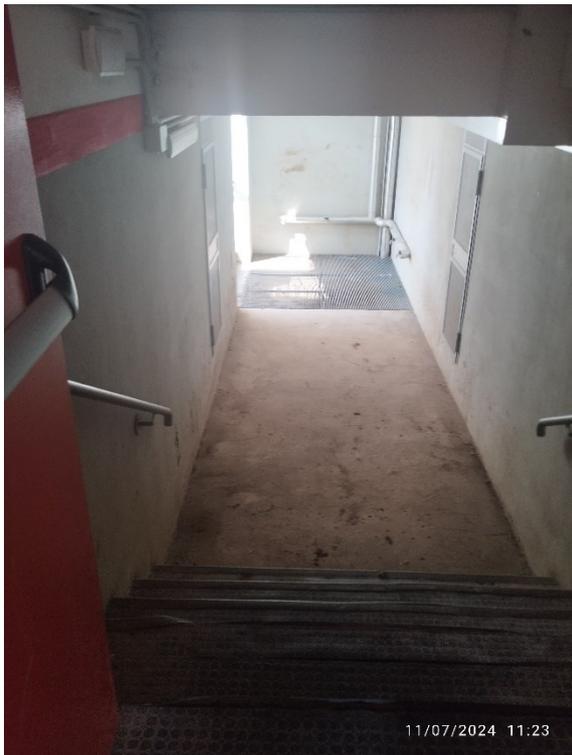
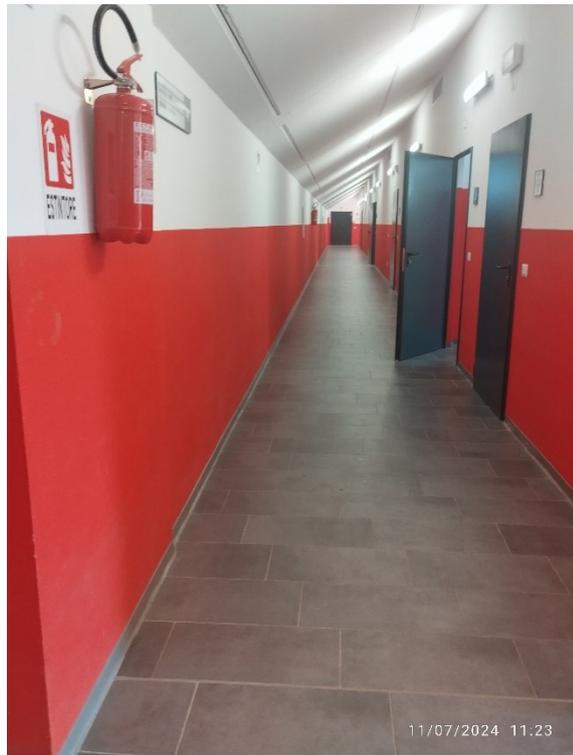
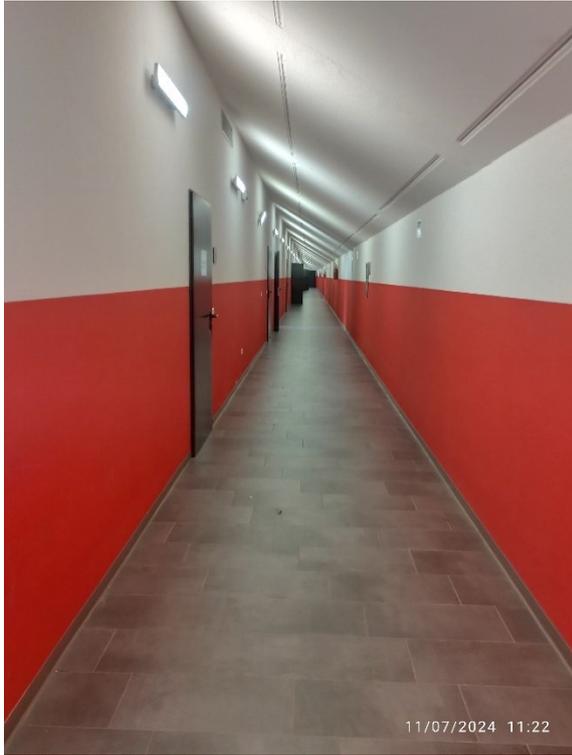
Allagamento per tracimazione dal campo al passaggio interno dalle scale e presenza acqua sul pavimento
Foto del 11/07/24

Dalle foto sopra riportate si può ragionevolmente considerare che in questo edificio l'allagamento non ha sortito danni rilevanti, solo la zona tunnel presenta qualche rigonfiamento della pavimentazione dei gradini.

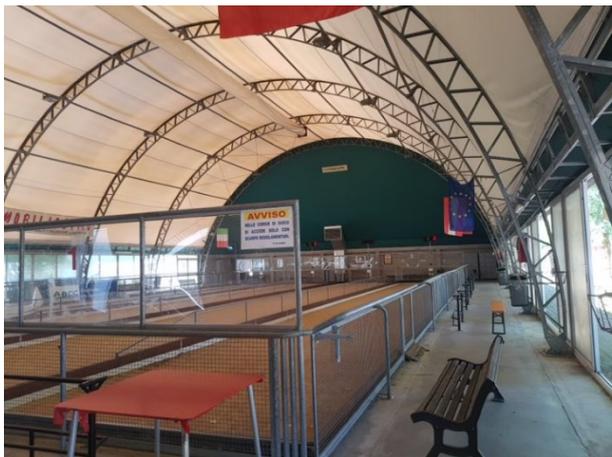
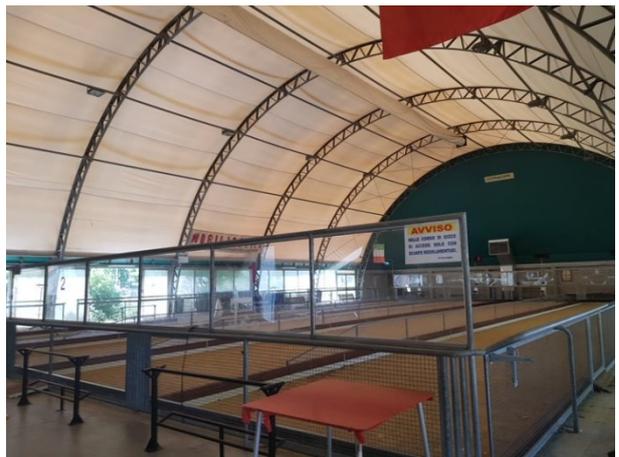
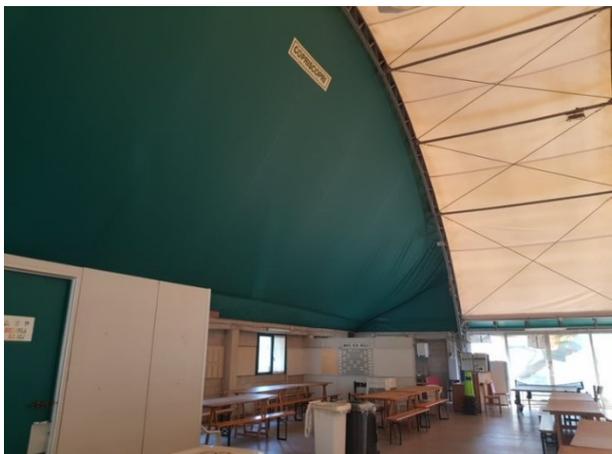
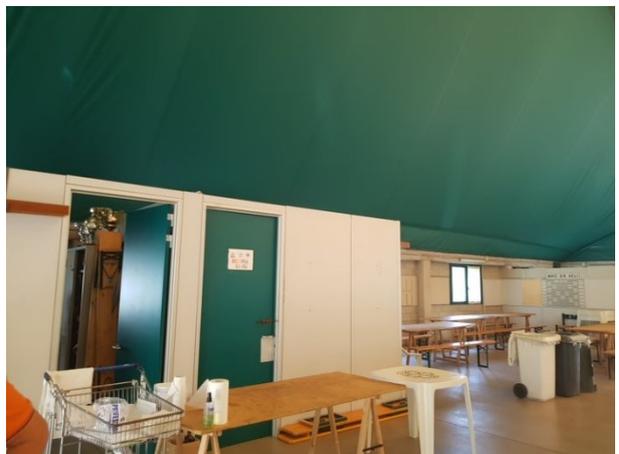
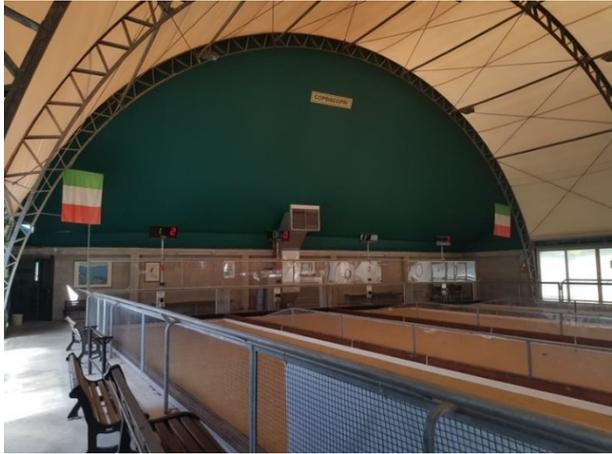
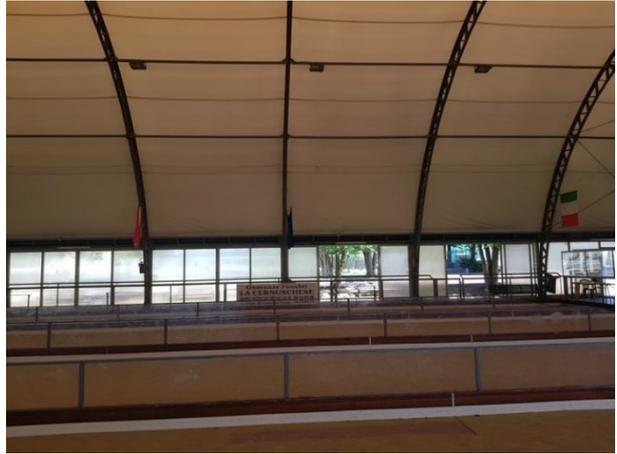
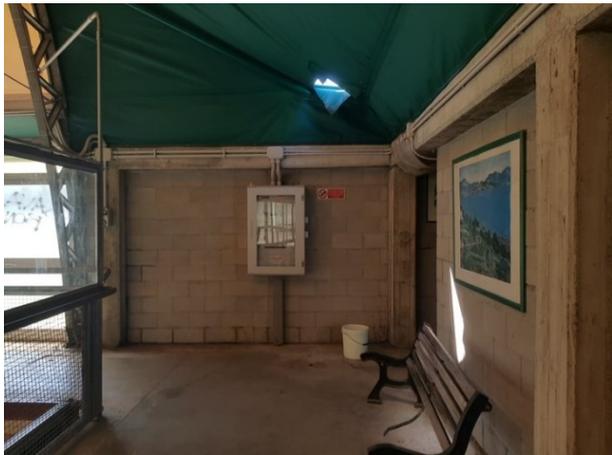
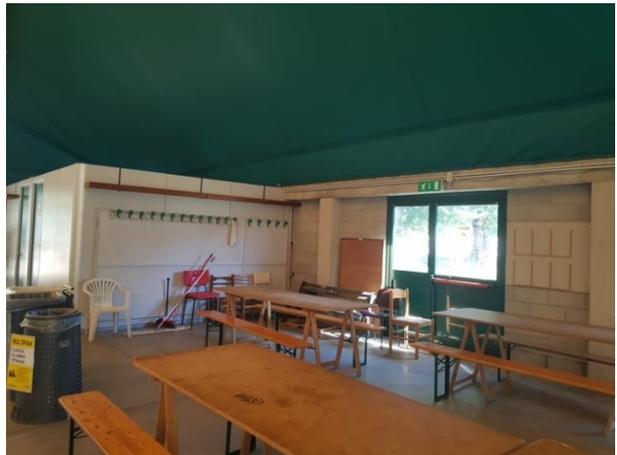
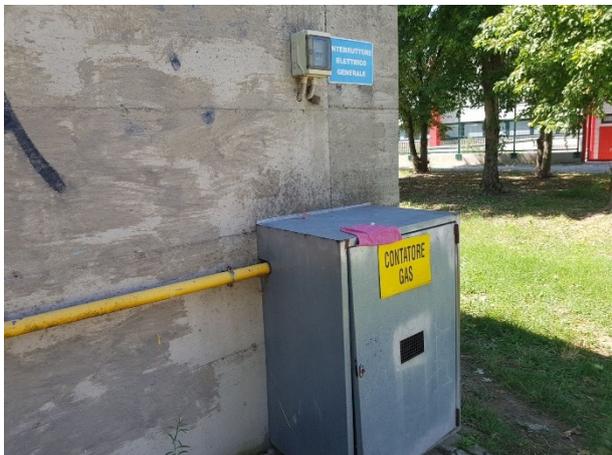
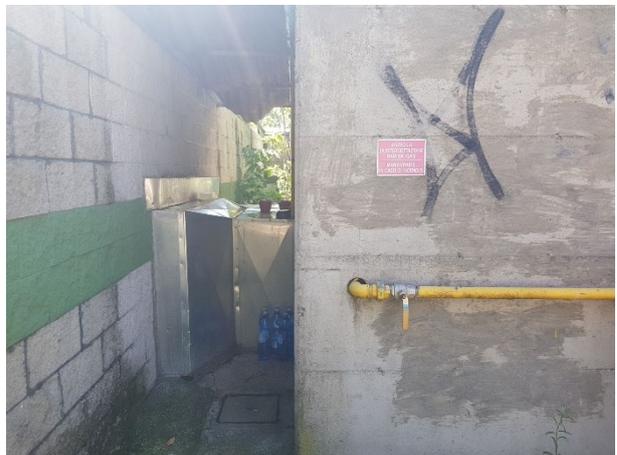
Documentazione stato attuale

Il Bocciodromo è un corpo di fabbrica costituito da una base perimetrale in muratura, sovrastata da una copertura in tensostrutture a doppio telo. Presenta un corpo di fabbrica separato e con accesso esterno coperto da pensilina che alloggia i servizi igienici composti da 4 wc normali ed un servizio per disabili. Sempre in un corpo separato si trova il locale tecnico della centrale termica. Il sistema di raccolta acque dalla copertura è in pessime condizioni (canale sostenuto da puntelli provvisori, bocchettoni non inseriti o mancanti ecc.)

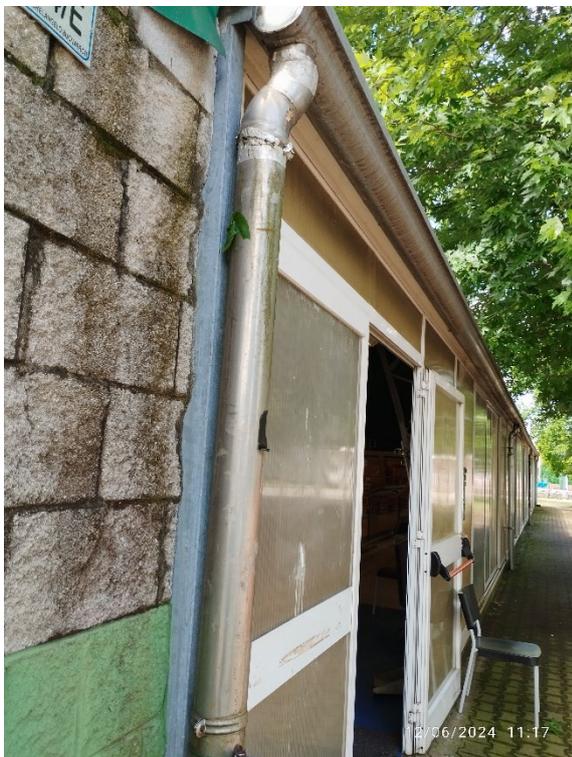
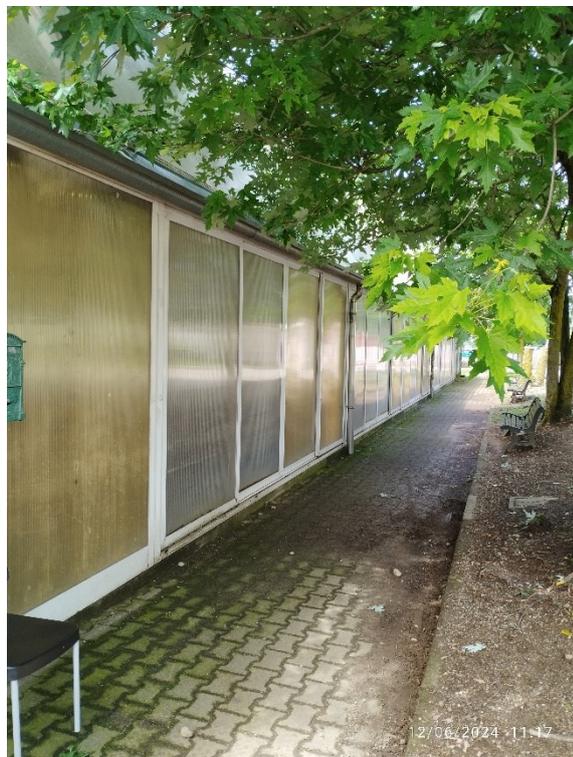
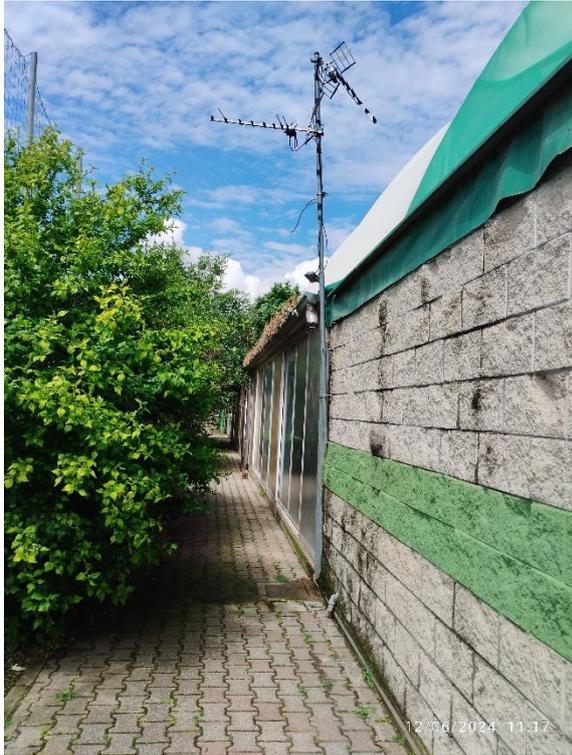
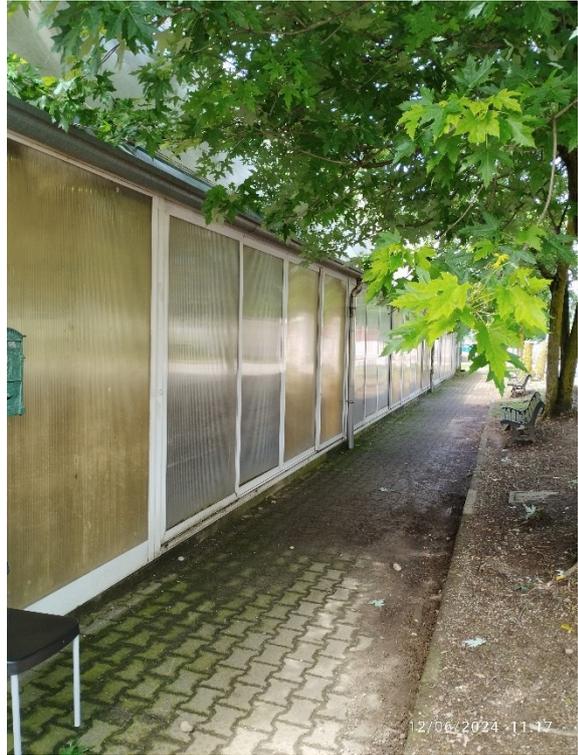
Unico intervento fatto nel 2023 pavimentazione in gomma zona anteriore ai campi bocce richiesta per attività motorie

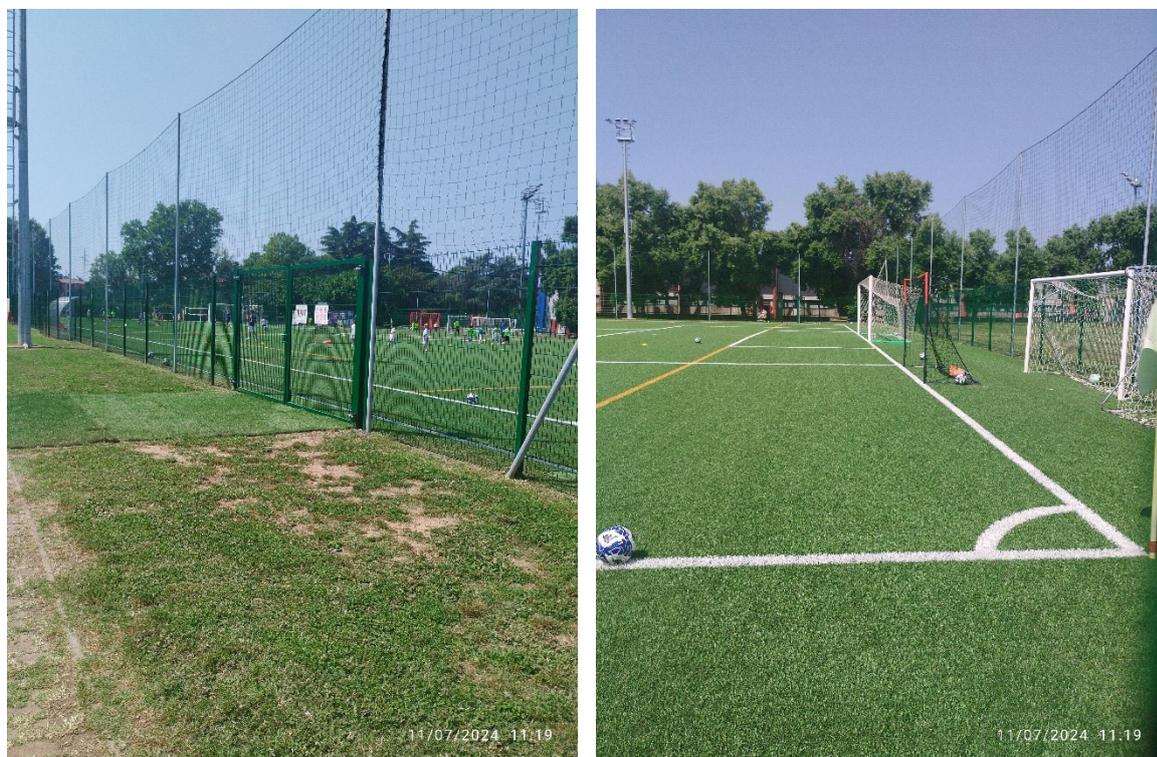
4.7 Campo da calcio a 9

Il campo di calcio a 9 è stato oggetto di intervento nell'anno 2023 con realizzazione di campo in sintetico debitamente recintato, dotato di impianto di illuminazione attraverso torri faro ed impianto di irrigazione

Non sono presenti gli spogliatoi (attualmente sono utilizzati quelli del campo A11)

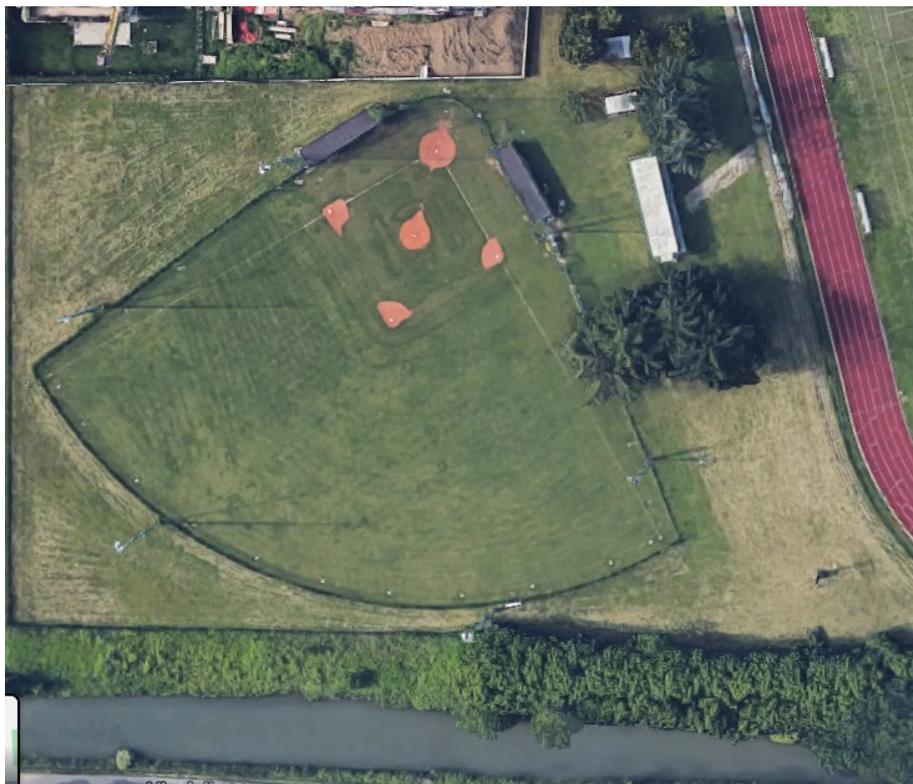
4.8 Campo da softball

Non sono stati effettuati lavori negli anni successivi al 2021 per cui si riporta quanto già indicato nel verbale del 2021

Il campo da gioco è realizzato in erba e terra rossa, con linee di campo in gesso.

Gli unici manufatti architettonici presenti sono i dugouts (aree panchina), dalle dimensioni contenute (30 mq per un'altezza massima di 2.9 m) e costituiti da una zona panchina per i giocatori e da un piccolo ripostiglio.

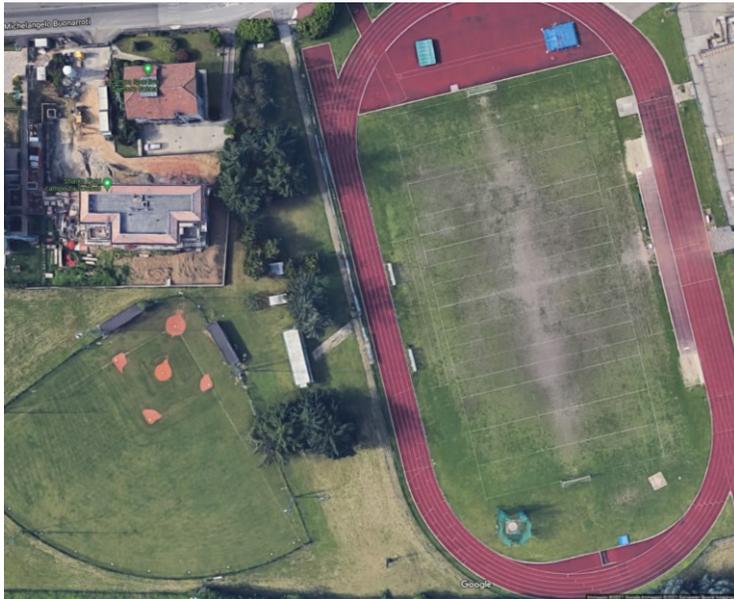
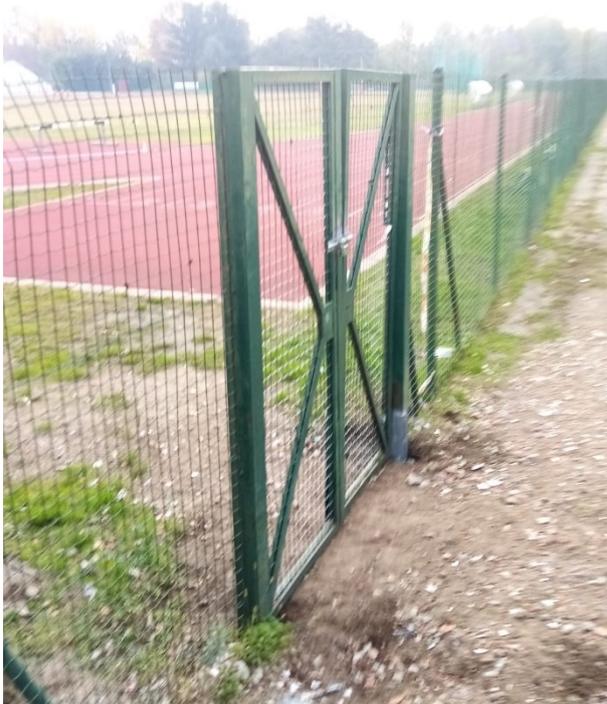
Spazio tra stadio Scirea e campo di softball

È uno spazio verde con accesso di servizio dalla rotonda della via Masaccio con viabilità sterrata, che presenta cancello di accesso secondario all'area dello stadio

In detta area è presente un container per spogliatoi dedicato al baseball e servizi (è da verificare l'adduzione idrica e il collegamento elettrico, la conformità e la corretta funzionalità) ed altri manufatti di tipo provvisoriale per i quali bisognerà programmare la rimozione se non più utilizzabili.

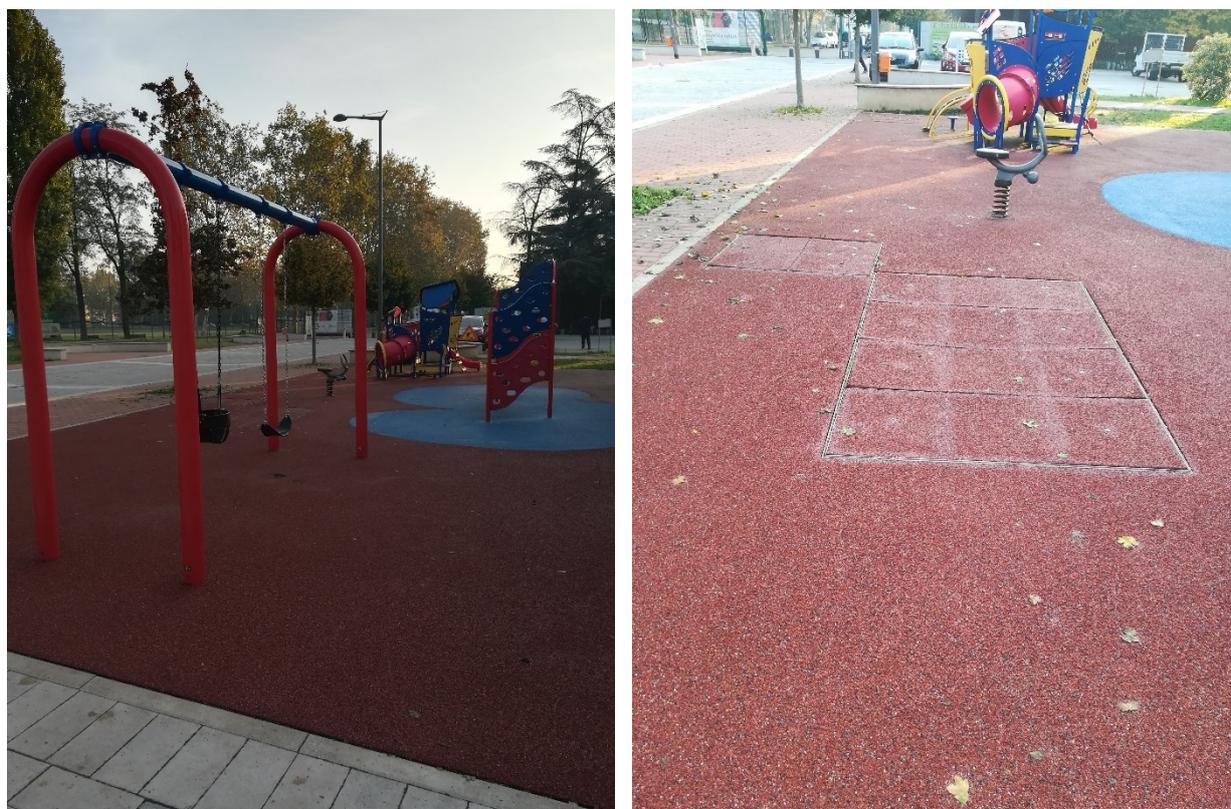
4.11 Spazio gioco con attrezzature ludiche

L'area di gioco, posta di fronte al centro polifunzionale, è pavimentata con antitrauma in colato di gomma ed è dotata di n. 4 attrezzature ludiche: Multifunzione con scivolo a tema musica - Palestra arrampicata - Molla singola - Altalena doppia mista.

L'area è complessivamente in buono stato di conservazione. (verificare il piano di manutenzione della pavimentazione e la conformità dei giochi messi a disposizione dei bimbi).

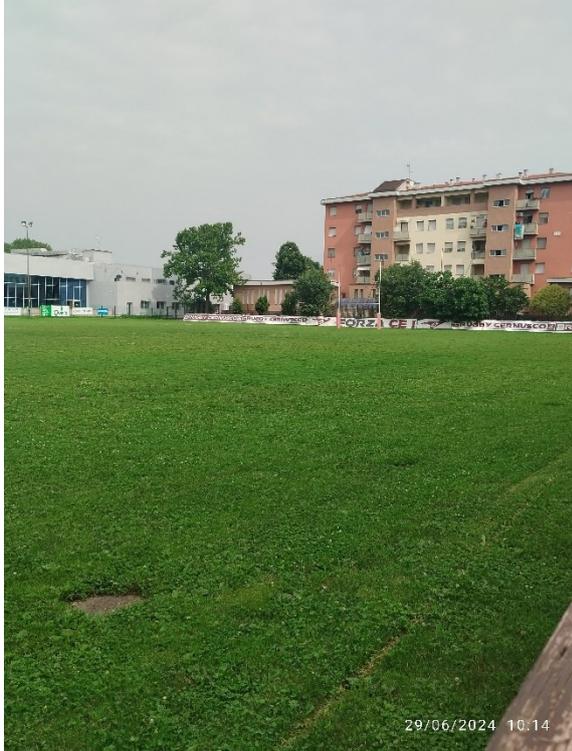
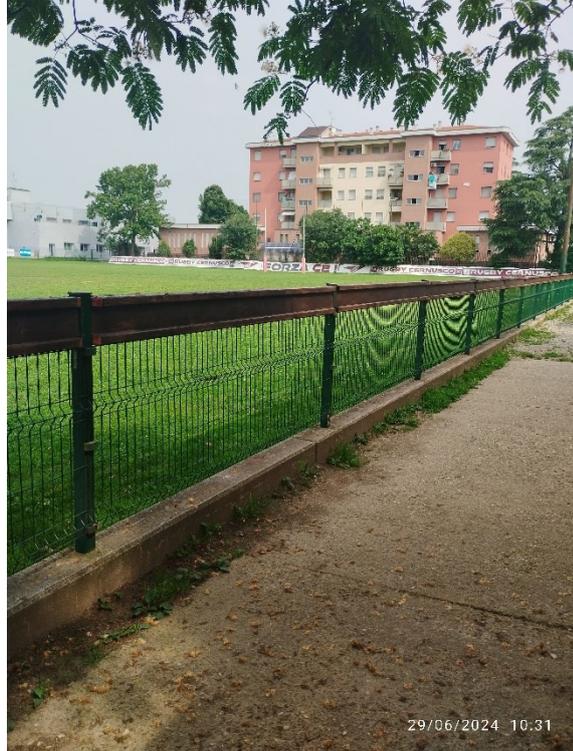
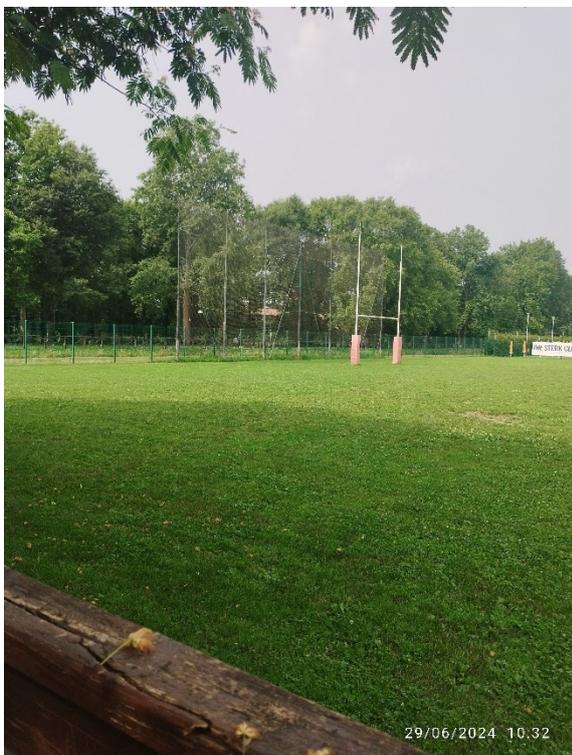
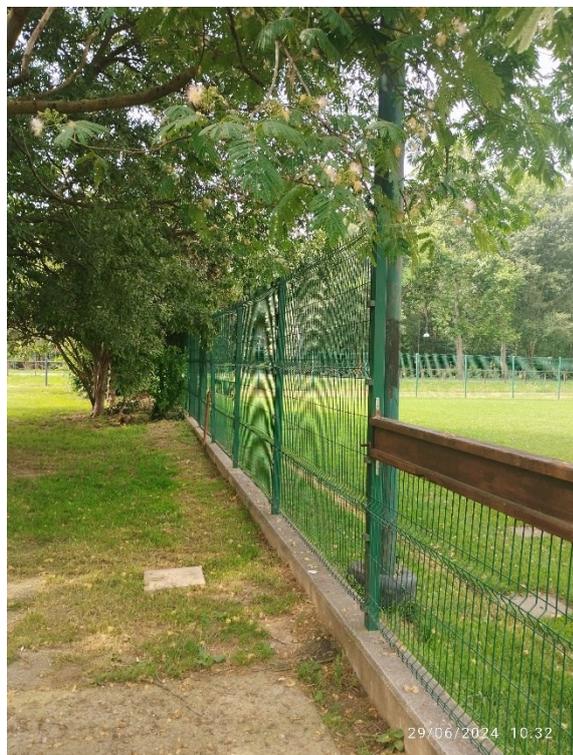
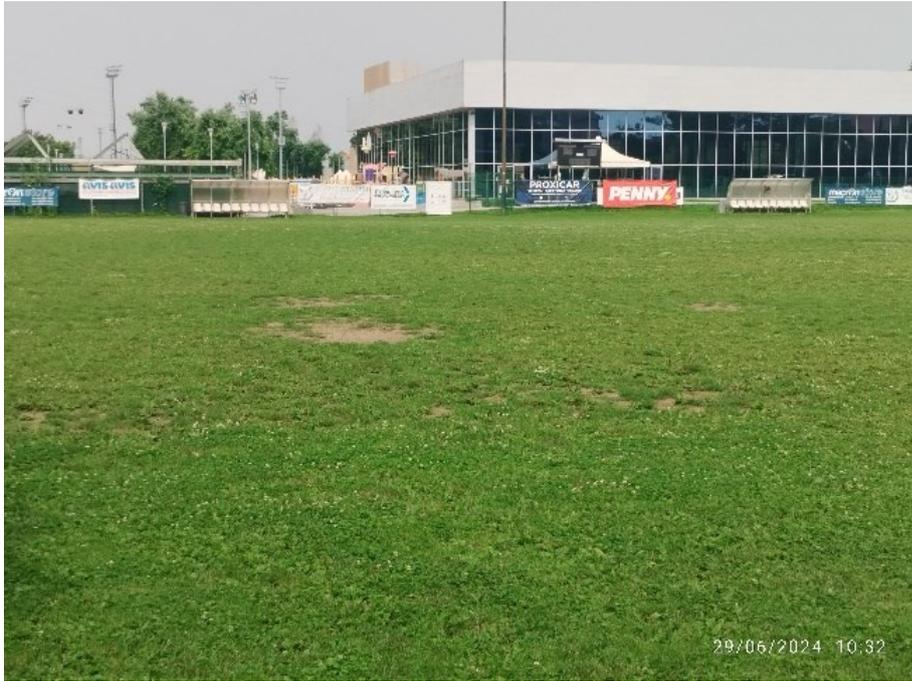
4.12 Campo di rugby

Il campo gioco risulta completamente recintato e con sei pali di illuminazione la dimensione del lotto è di circa 108 x 71 mentre il campo gioco ha dimensioni 96 x 67. Nello spirito del gioco si nota la limitata altezza della delimitazione zona pubblico h circa 1,00m contro le altre zone molto più alte.

Il campo è in erba e non esiste impianto di irrigazione
