città di
**CERNUSCO
 SUL NAVIGLIO**
 UFFICIO TECNICO
 URBANISTICA

OGGETTO:
 Piano di lotizzazione
 Via Tonle- Via Aquileia/Pasubio

TAVOLA	DESCRIZIONE:	DATA:
14	PROGETTO DI FATTIBILITA' TECNICA ED ECONOMICA RIQUALIFICAZIONE GIARDINO ALA OVEST VILLA ALARI. PLANIMETRIA STATO DI FATTO	NOVEMBRE 2022 A.G.G.

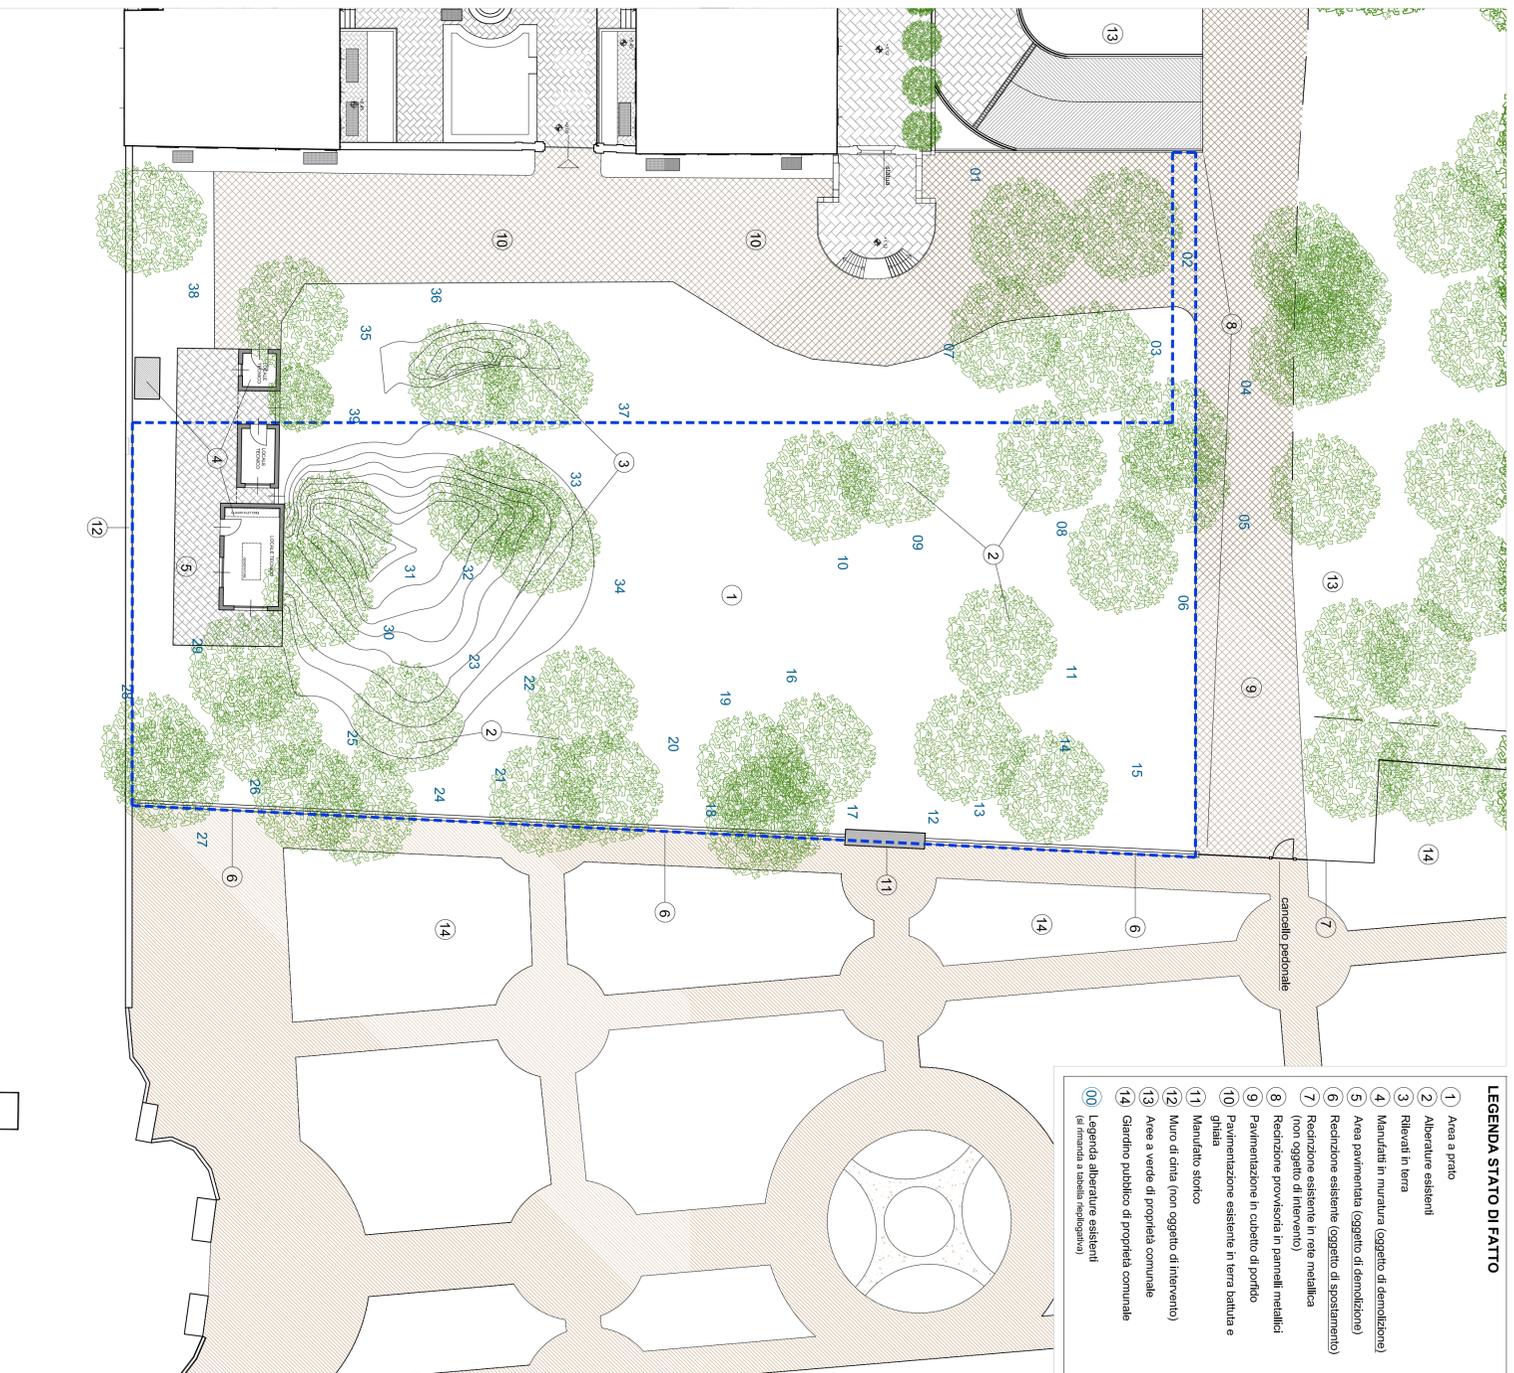
PLANIMETRIA STATO DI FATTO
 scala 1:200

- LEGENDA STATO DI FATTO**
- 1) Area a prato
 - 2) Alberature esistenti
 - 3) Rilevati in terra
 - 4) Manufatti in muratura (oggetto di demolizione)
 - 5) Area pavimentata (oggetto di demolizione)
 - 6) Recinzione esistente (oggetto di spostamento)
 - 7) Recinzione esistente in rete metallica (non oggetto di intervento)
 - 8) Recinzione provvisoria in pannelli metallici
 - 9) Pavimentazione in cobble di porfido
 - 10) Pavimentazione esistente in terra battuta e ghiaia
 - 11) Manufatto storico
 - 12) Muro di cinta (non oggetto di intervento)
 - 13) Aree a verde di proprietà comunale
 - 14) Giardino pubblico di proprietà comunale
 - 00) Alberature esistenti (si rimanda a tabelle fotografiche)

PERIMETRO AREA DI INTERVENTO
